LES FRICHES INDUSTRIELLES : UN PATRIMOINE GARDOIS

COMMUNE DE LASALLE

Conseil d'Architecture, d'Urbanisme
et de l'Environnement du Gard
11, Place du 8 mai 1945
30 000 - Nîmes

CHAPITRE II : BILAN DE SANTE ET DIAGNOSTIC ARCHITECTURAL SUR LES FRICHES RETENUES

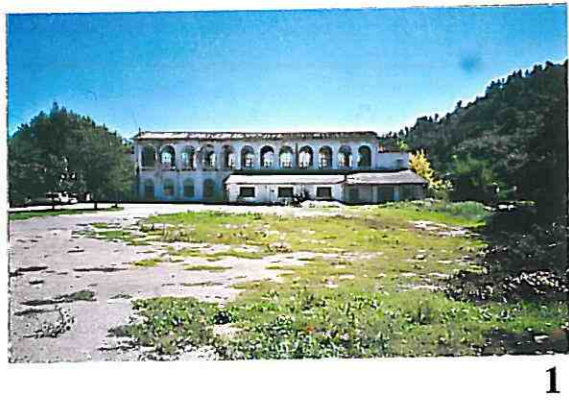
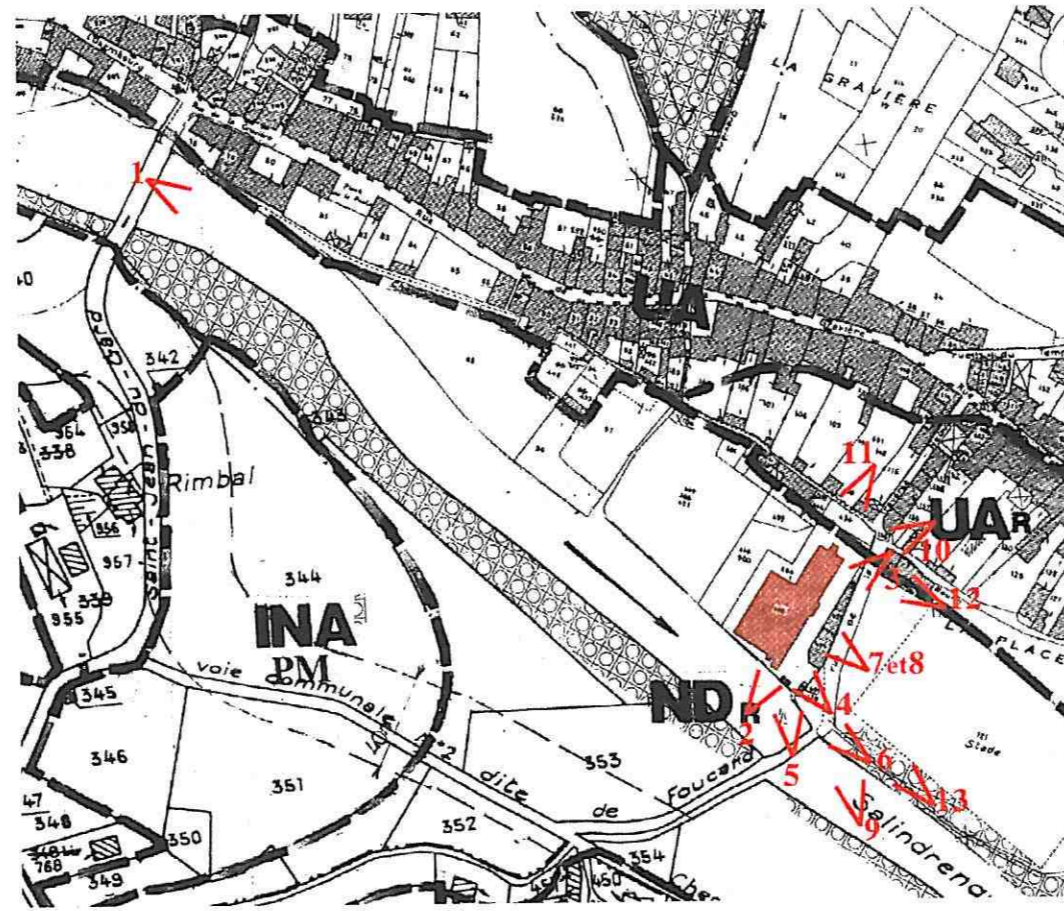
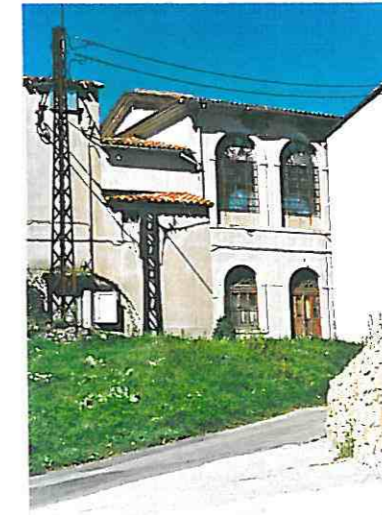
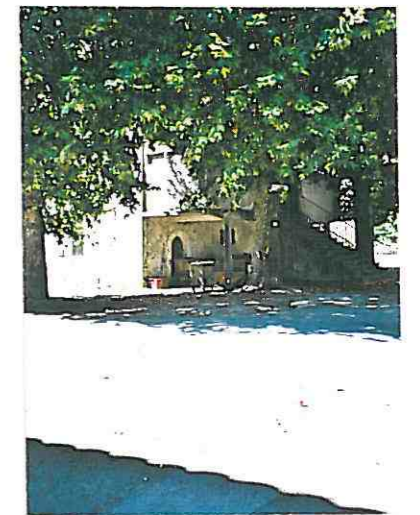
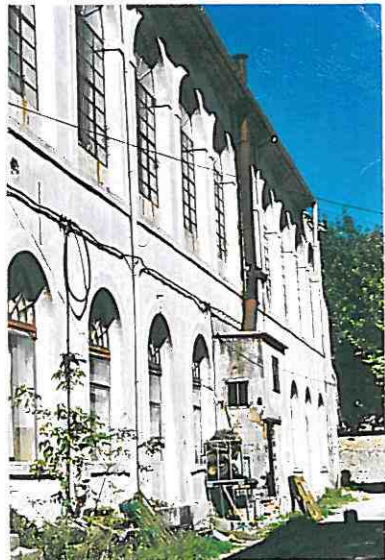
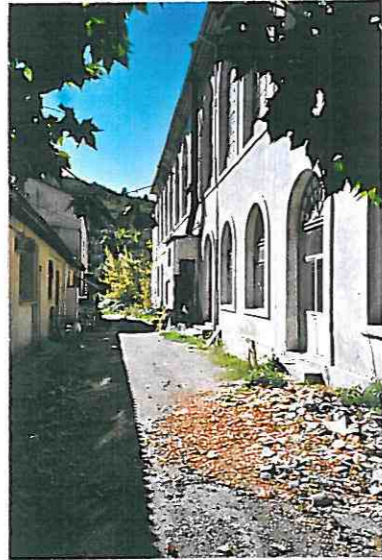
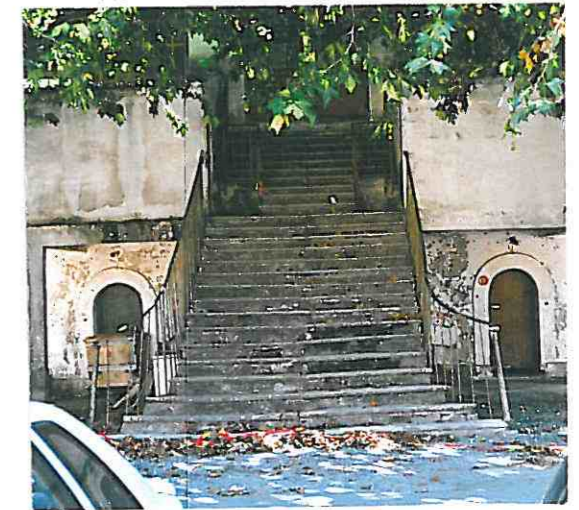
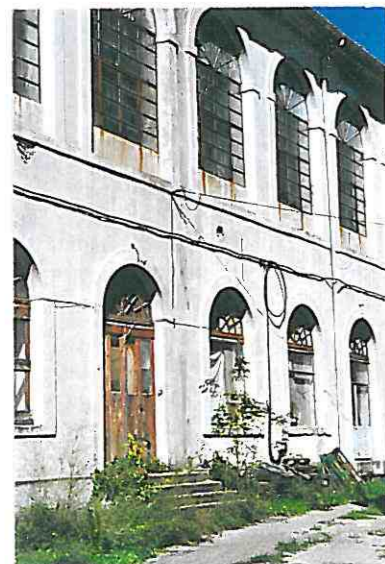
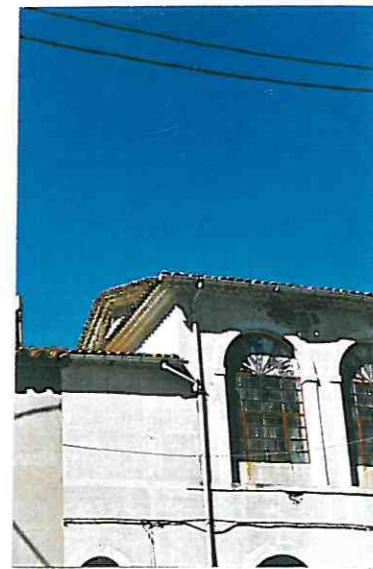
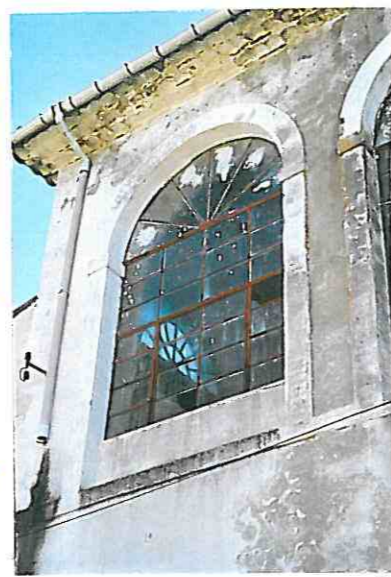
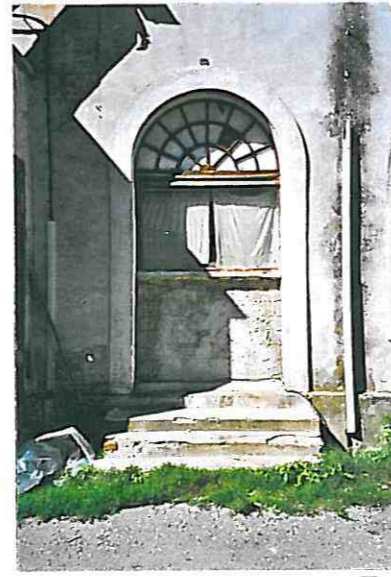
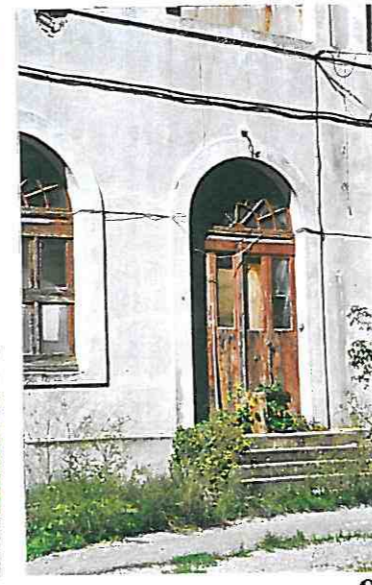
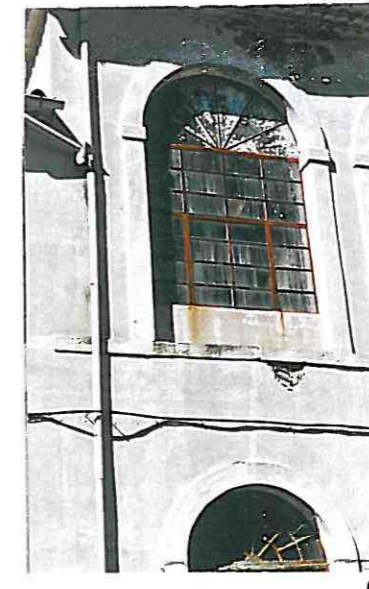
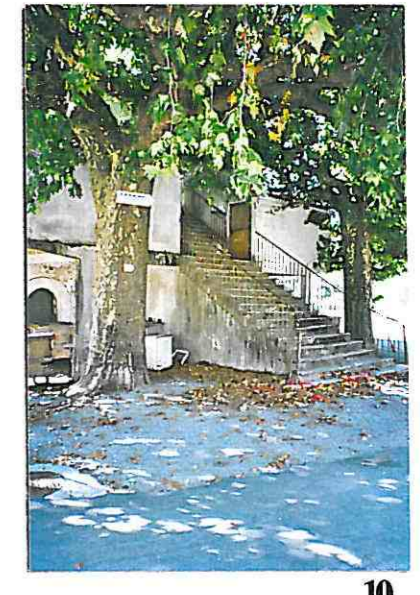
2.1. LA FILATURE DITE FILATURE VERNET ET PERRIER
2.1.1. Le bâtiment : Repérage photographique

L'examen superficiel de la superstructure ne présente pas de désordres faisant supposer une déficience des fondations.

De l'humidité venant des soubassements des façades pénètre dans le rez-de-chaussée, en remontant par capillarité dans le bas des murs.

La charpente apparente, de belle composition, présente un certain nombre de désordres : quelques pièces secondaires sont fléchies ; quelques assemblages sont à renforcer, des calages d'appuis de fermes sont à reprendre et les bois sont à traiter contre les moisissures et les insectes, quelques attaques ayant pu être notées.

Le bâtiment souffre de quelques désordres qui ne mettent pas en péril la stabilité du bâtiment

On constate une dégradation généralisée de l'enduit qui demande une reprise générale.

Les planchers sont atteints de quelques désordres ne mettant pas en péril la stabilité de l'ouvrage. Suivant la nouvelle affectation du lieu, il conviendra éventuellement d'y apporter quelques renforcements.

Les revêtements des murs et des plafonds sont à refaire : les supports sont dégradés de façon généralisée. L'état de finition des revêtements de sol laisse à désirer, leur reprise est nécessaire.

L'ensemble des menuiseries extérieures et des occultations est en mauvais état : manque d'étanchéité, trous d'évacuation d'eau absents ou bouchés, dormants descellés ou mal scellés dans la maçonnerie, menuiseries non peintes depuis longtemps, allèges très humides, difficultés de manœuvre.

L'état de finition, le support immédiat et la planéité des murs sont en mauvais état : fissuration, dégradation, zones humides, moisissures, irrégularité et sont à reprendre. L'état de finition et du support immédiat des sols laisse à désirer, et nécessite une reprise complète.

L'ensemble des plafonds, lorsqu'ils existent, présente des fissurations, dégradations, zones humides, moisissures, irrégularités ou mauvais état de finition.

Les désordres touchent l'aspect, la solidité, l'étanchéité à l'air et à l'isolation phonique. Toutes les menuiseries seront à changer ou à mettre en oeuvre.

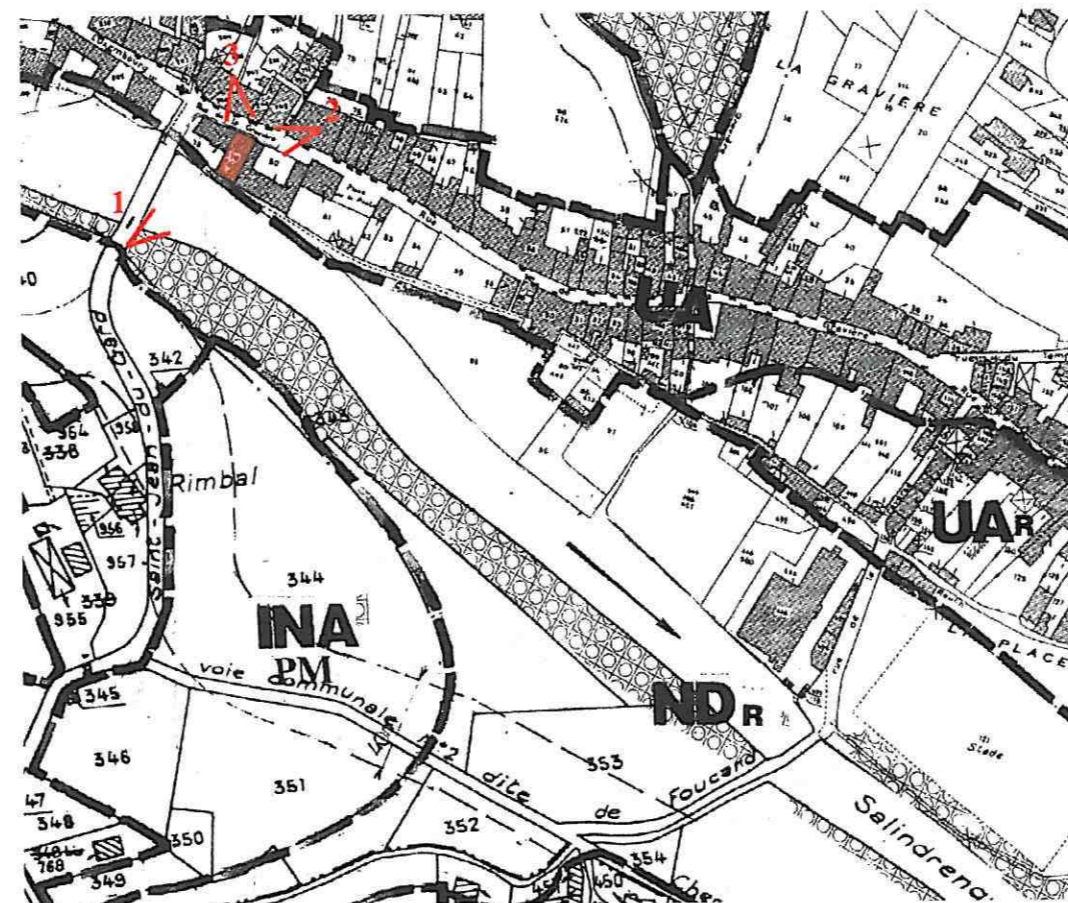
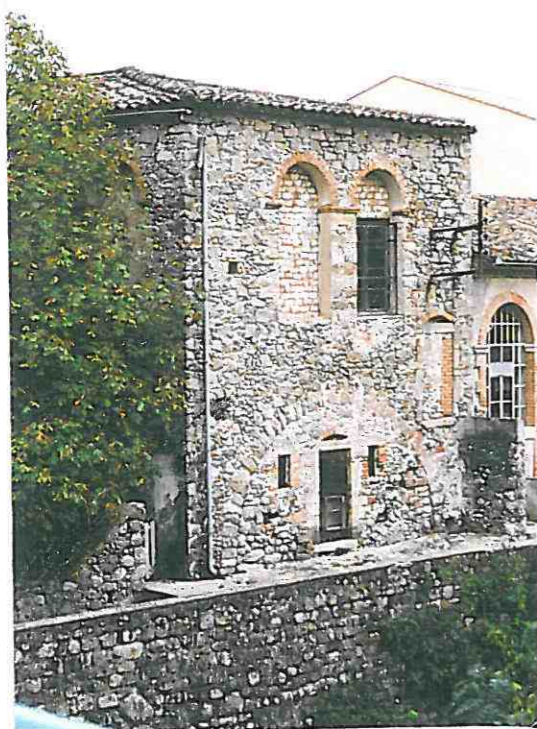
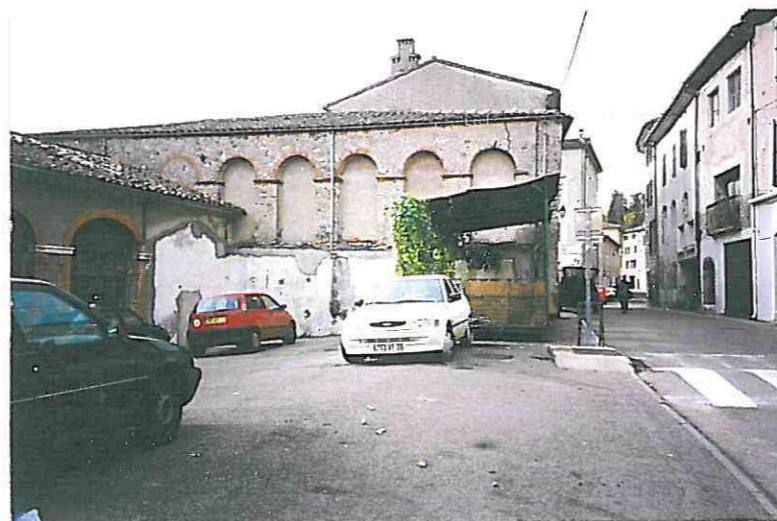
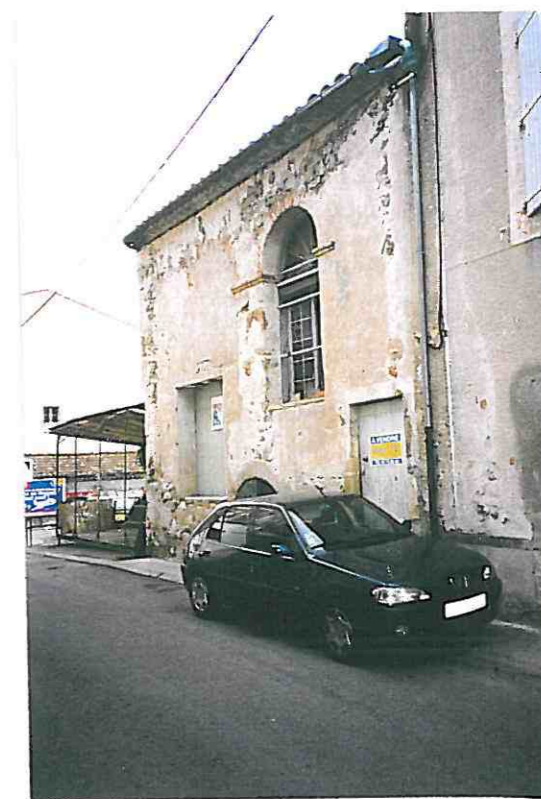
2.2.1. Le bâtiment : Repérage photographique

L'examen superficiel de la superstructure ne présente pas de désordre laissant supposer une déficience des fondations.

De l'humidité venant des soubassements des façades pénètre dans le rez-de-chaussée en remontant par capillarité dans les murs.

Les pièces maîtresses sont dans un état de déformation important dû à un pourrissement ponctuel, à des assemblages et des calages devenus défectueux.

La fonction de protection contre la pluie n'est pas assurée, la durée de vie du matériau de couverture est dépassée et les tuiles doivent être remplacées, même si les fuites sont partielles.

De larges fissures traversantes, causes de faux aplombs et d'affaissement dans les planchers, affectent le bâtiment : les sols présentent des dénivellations assez brusques et des désordres près des appuis. Ces désordres ne semblent pas mettre en péril la stabilité générale de l'immeuble.

L'intérieur est dégradé : le support immédiat, la planéité et l'état de finition des murs, des sols et des plafonds ou sous-toitures sont en mauvais état et irréguliers (désordres divers).
