LES FRICHES INDUSTRIELLES : UN PATRIMOINE GARDOIS

COMMUNE DE SOMMIÈRES

Conseil d'Architecture, d'Urbanisme
et de l'Environnement du Gard
11, Place du 8 mai 1945
30 000 - Nîmes

CHAPITRE I : INVENTAIRE DU PATRIMOINE INDUSTRIEL DE LA COMMUNE DE SOMMIERES

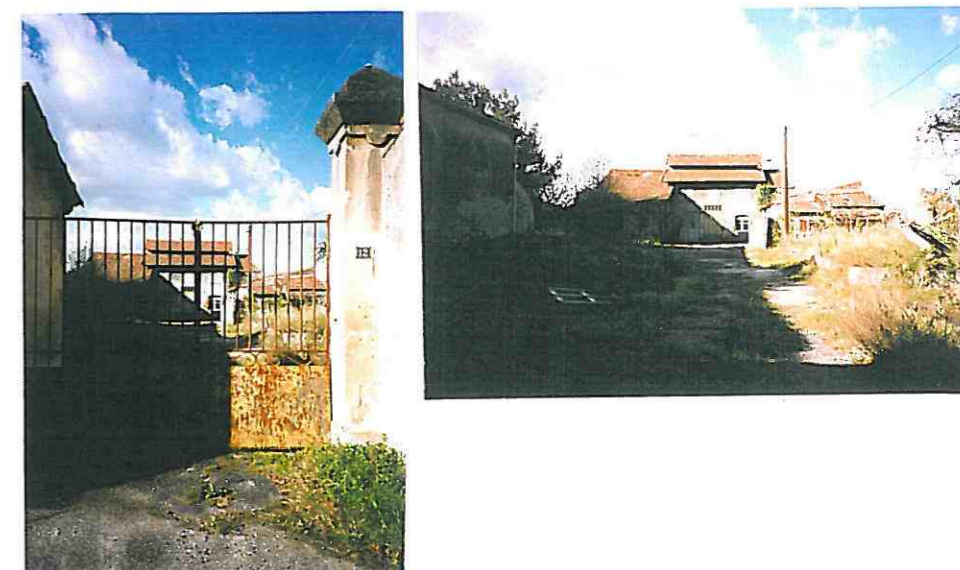
Implantée en fond de parcelle, l'usine est constituée d'un corps de bâtiment principal ordonnancé auquel ont été greffés latéralement plusieurs annexes de hauteurs différentes. Un corps de bâtiment se trouve isolé en bordure de voie. Il présente un intérêt architectural malgré son manque d'entretien et faisait office de conciergerie.

Les bâtiments sont bâtis en pierres, moellons et briques et sont couverts de tuiles mécaniques posées sur un toit à longs pans à débordement sur pignons et à charpente bois.

Les locaux souffrent d'un manque d'entretien manifeste : les annexes sont proches de la vétusté et seule la partie centrale présente une toiture d'apparence correcte.

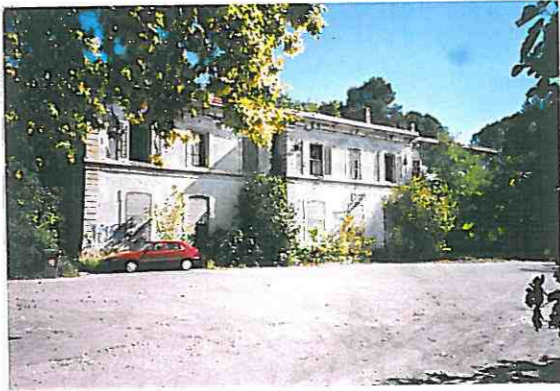
La voie de chemin de fer passe en tunnel sous la colline du château. La gare est de même facture que ses voisines de Quissac et Lezan. Elle se compose d'un bâtiment principal de neuf travées, ordonnancé avec un avant-corps central à l'Ouest et une marquise métallique à l'Est, dessinée selon les principes dictés par Viollet-le-Duc. Elle est réalisée en pierres enduites avec chaînes d'angles saillantes et corniches pierres. La couverture est en tuiles mécaniques.

Pour l'heure désaffectée, des ouvertures sont murées au rez-de-chaussée et son état intérieur est délabré. Une réflexion est menée à l'heure actuelle par la communauté de communes pour une réhabilitation avec une affectation en hôtellerie ou structure d'accueil.

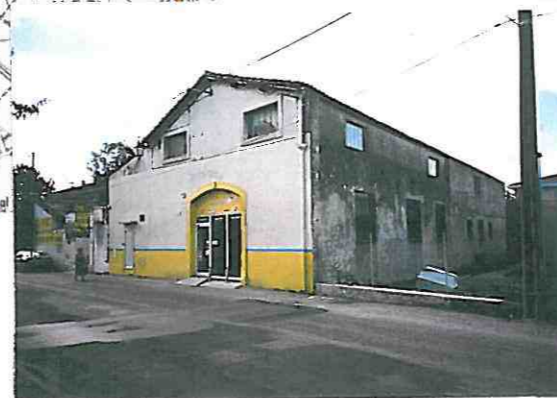
Les bâtiments initiaux concernant l'usine de simili cuir n'ont pas fait l'objet d'une réhabilitation lors de leur réaffectation. Les transformations et extensions multiples rendent difficile la lecture de la composition initiale du bâti. Seul le bâtiment de fabrication mériterait d'engager des travaux de remise en valeur. Dans son ensemble l'état du bâti est médiocre.

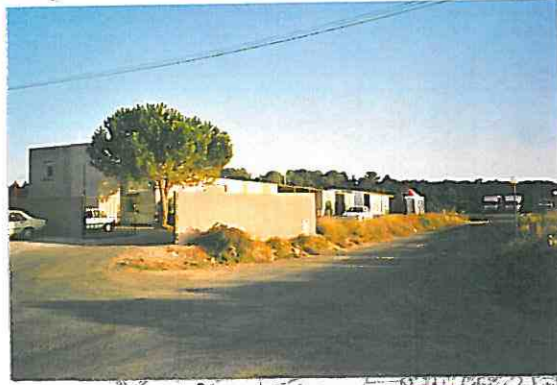
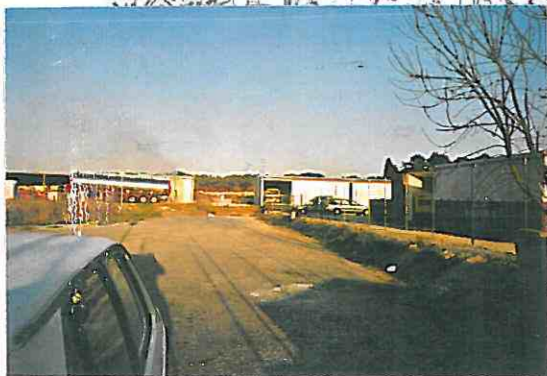
La zone regroupe des constructions de facture très hétéroclites : immeuble de bureaux, ateliers recouverts de bardage métallique, gros-œuvre en agglomération de béton le plus souvent non enduit, ébauche de hangar laissée en l'état depuis des années et enfin maisons individuelles sans caractère particulier. L'ensemble est desservi par une voirie sommairement réalisée, sans équipements urbains. Les infrastructures des réseaux sont inadaptées à la taille de la zone.

Cette zone n'est pas véritablement répertoriée dans la catégorie des friches puisqu'elle n'a jamais réellement fait l'objet d'un projet d'aménagement abouti et que son existence s'est bornée jusqu'à maintenant à une juxtaposition de constructions abritant des activités artisanales et autres. C'est un site en devenir qui pour cela doit faire l'objet d'une étude d'ensemble appropriée, dans le contexte économique de la ville de Sommières, accompagnée d'une approche urbanistique et paysagère de qualité.

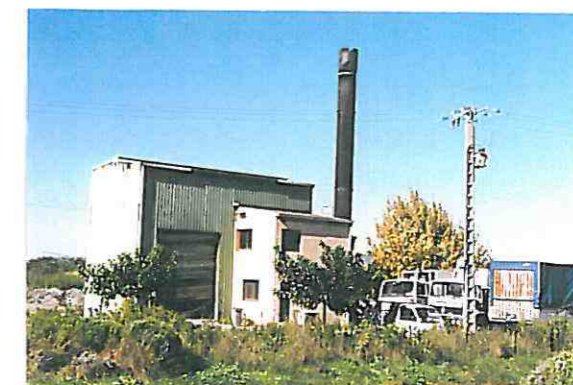
Le corps principal est réalisé par une juxtaposition de portiques métalliques supportant un bardage acier. Les soubassements maçonnés assurent une protection lourde. La structure du bâtiment qui abrite la partie administrative est réalisée en agglos de béton enduits et sa couverture est constituée de bacs aciers.

Après la démolition du bâtiment principal, le bâtiment administratif et le garage pourront être provisoirement réaménagés dans l'attente d'une étude d'ensemble plus approfondie.

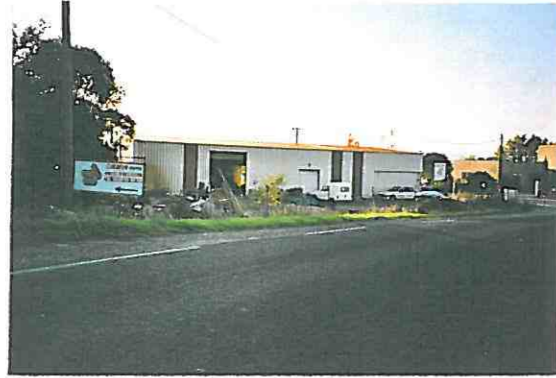
1

Cette zone artisanale, incluant l'incinérateur, présente un caractère d'hétérogénéité, sans recherche de qualité architecturale ou paysagère.

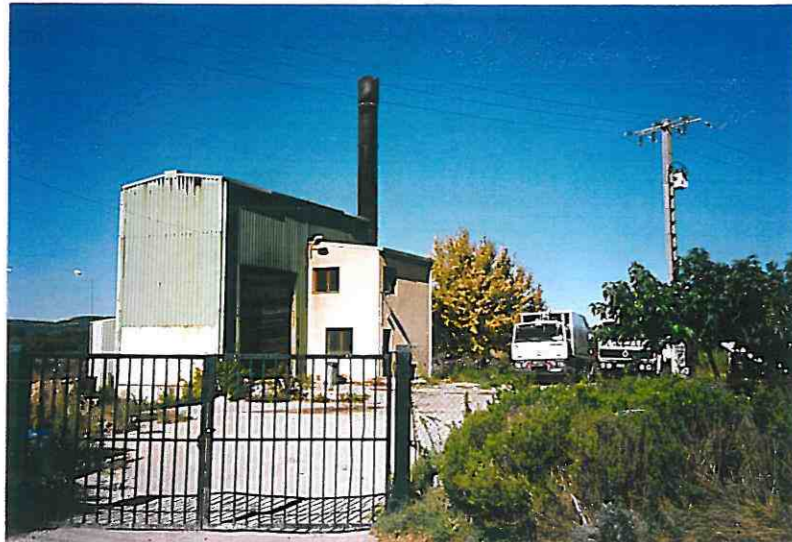
1

L'incinérateur, construit suivant le principe d'un hangar métallique, présente un corps principal parallélépipédique allongé, d'une hauteur totale de 10,30 m pour les deux tiers de sa longueur. Le dernier tiers, plus bas, présente une hauteur de 7,40 m.

Les débris encombrant le bâtiment ne permettent pas de faire une évaluation de l'état des fondations. La partie de la structure métallique, regroupant des poteaux et une charpente assemblée, présente une dégradation importante due aux fumées acides dégagées par l'incinérateur.

Le bardage et la toiture présentent les mêmes désordres que les portiques métalliques.
