**Ema CHAMBOLLE**

# **ETUDE DU BÂTI EN CENTRE ANCIEN DE ROQUEMAURE**

***Diagnostic du bâti en centre ancien***

31/01/2017

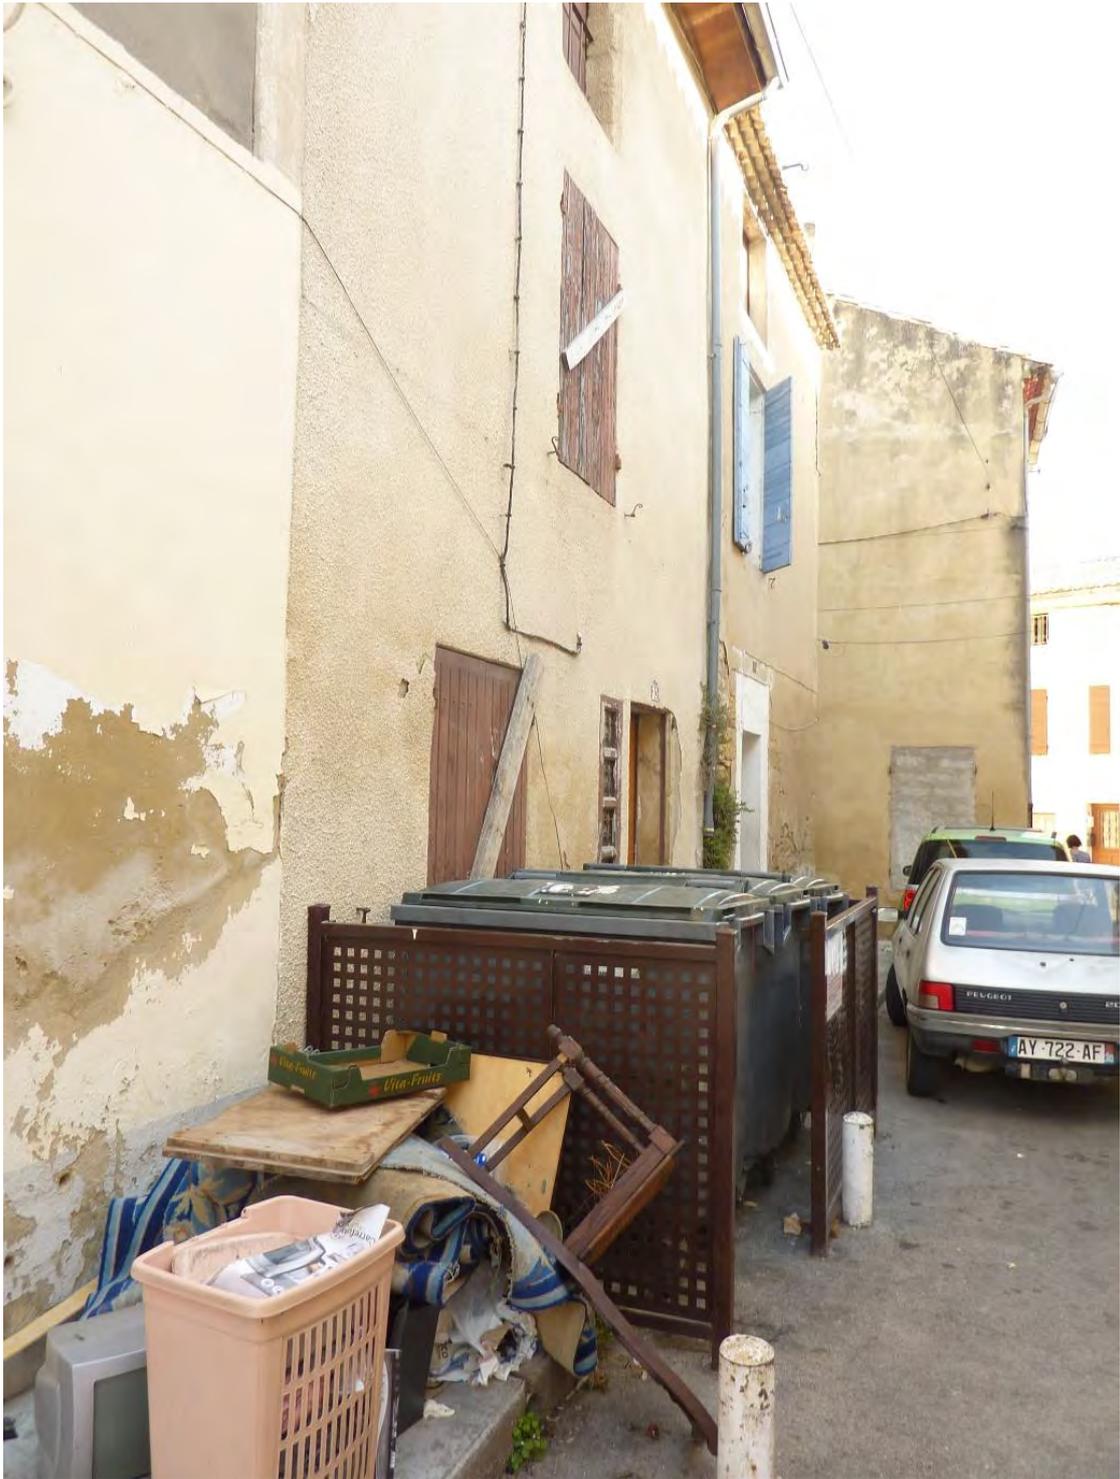
Les entrées du centre-ville donnent d'ailleurs une très mauvaise impression de l'état de salubrité et d'entretien des bâtiments du centre (cf. Photos 2 et 3). Créant un sentiment de crainte et de méfiance.

Photo 2: Entrée de ville Sud, parcelles AH323 et AH324

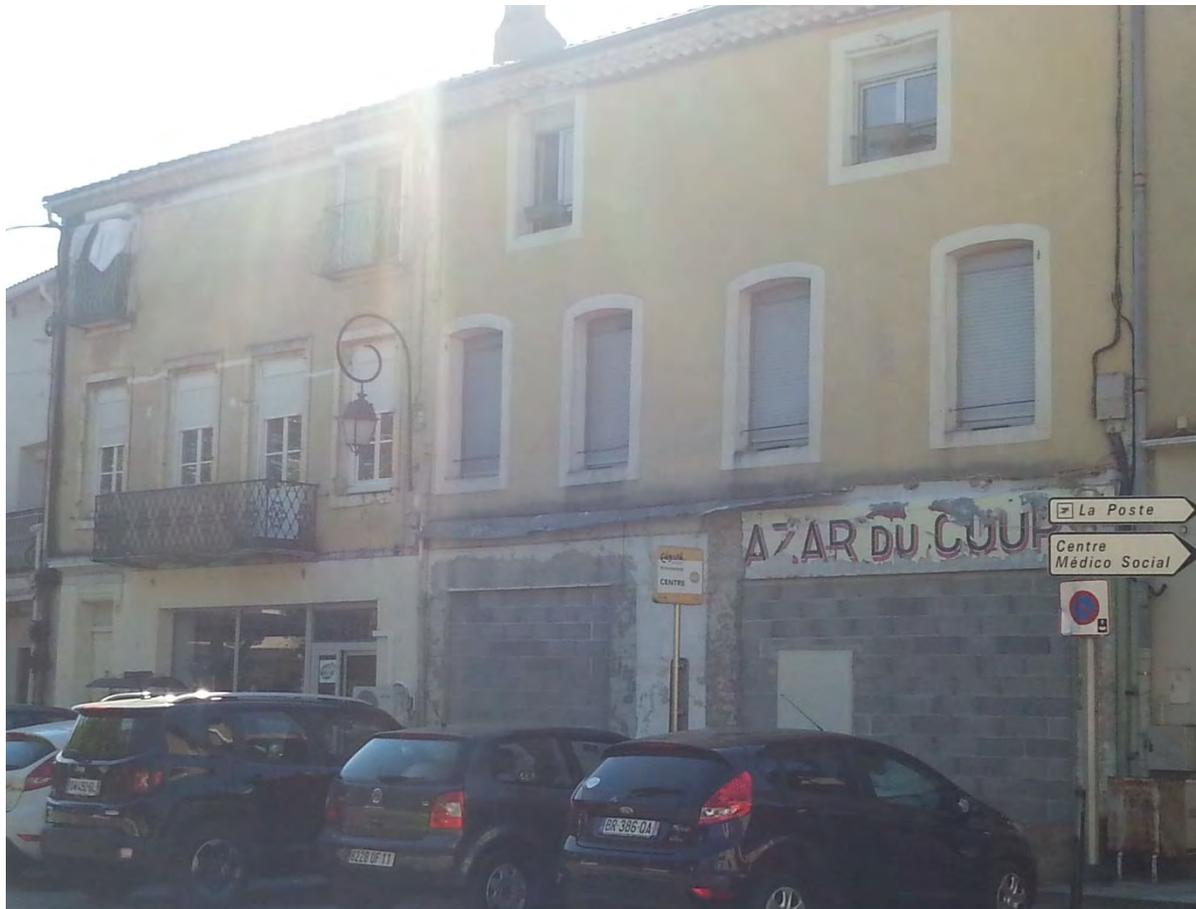
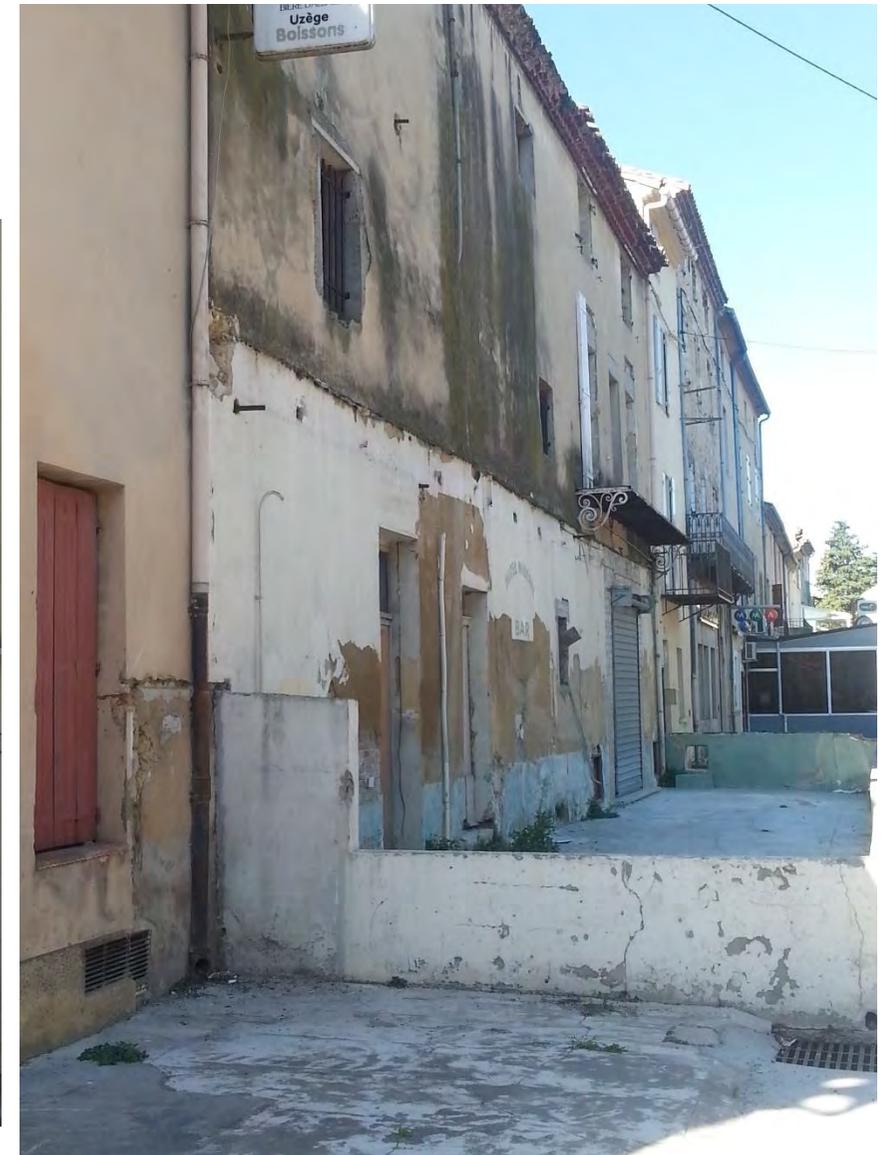
Photo 3: Entrée de la ville Nord, parcelles AH1223, AH434 (gauche) et parcelle AH298 (droite)

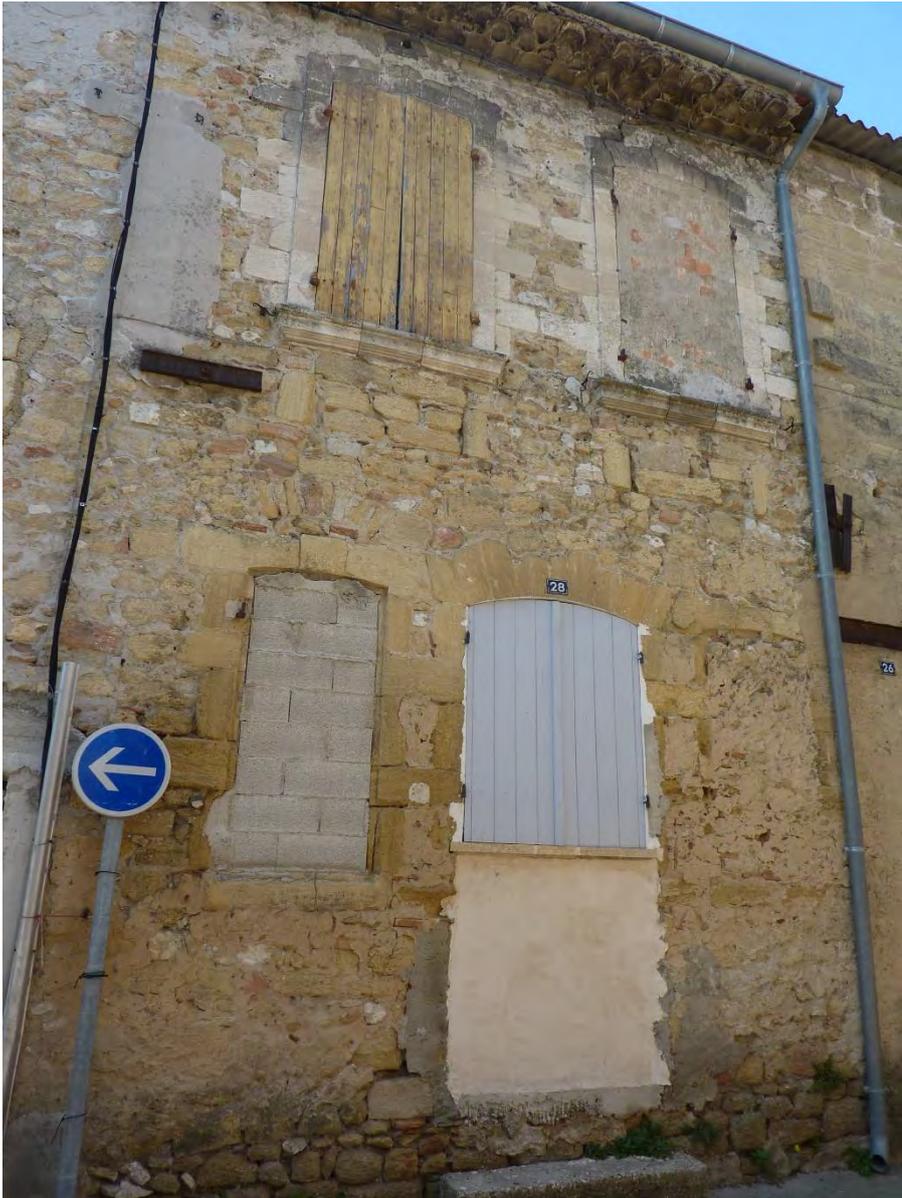
De plus en plus de résidences deviennent vacantes depuis 1999. Ce qui laisse apparaître de plus en plus des volets condamnés ou murés principalement au sein du centre-ville (cf. *Photo 7*)

Photo 7: Logement vacant dans le centre de Roquemaure, parcelle AH386

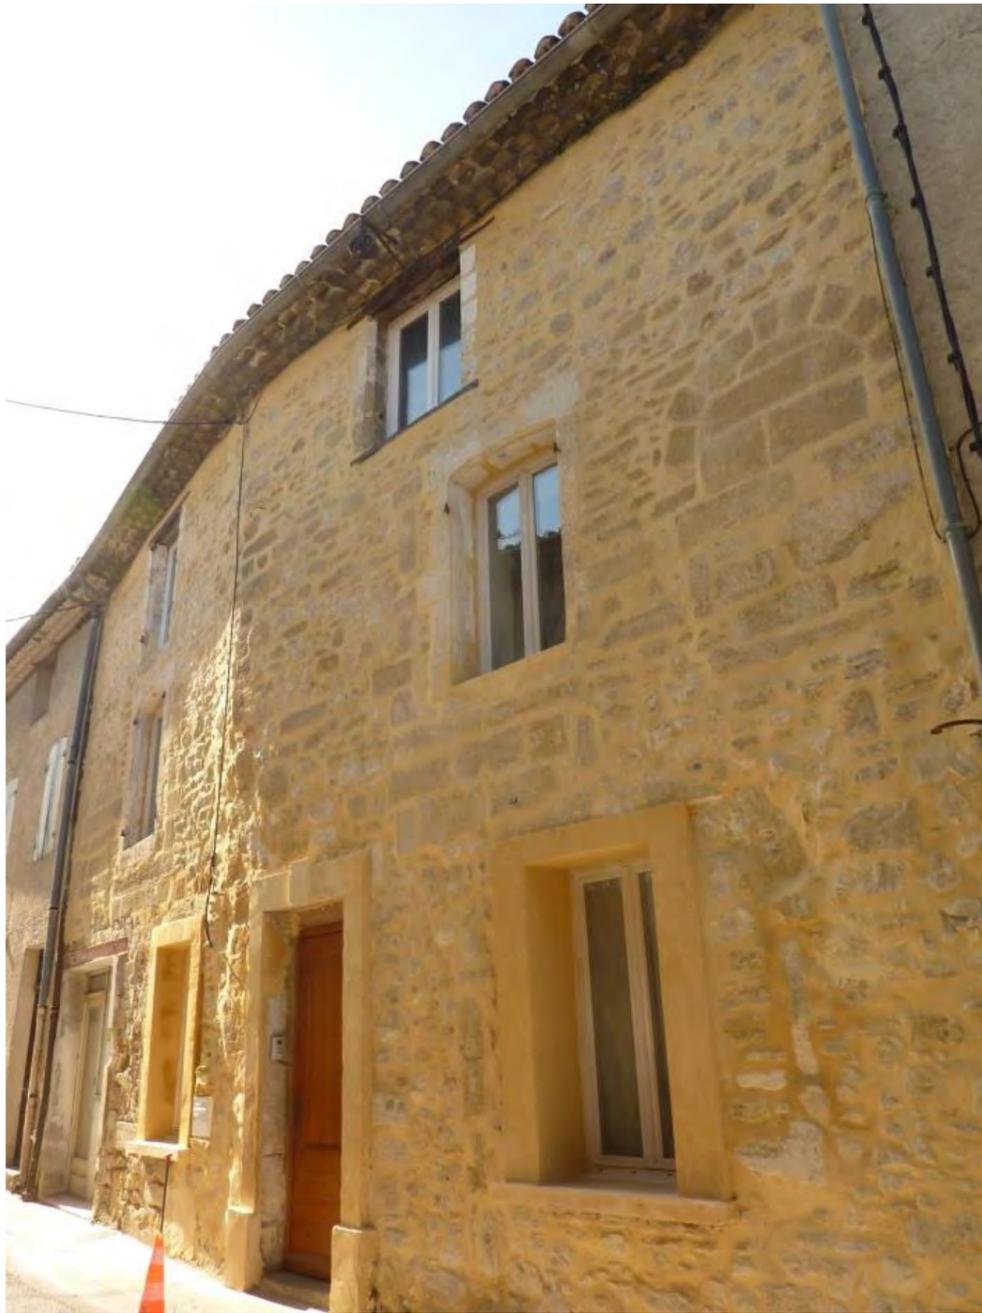
Photo 8: Parcelle AH 186

Eléments de localisation								Renseignements sur le bâtiment		
SIG	Référence de la parcelle							Informations bâtiment		
CLE SIG	Adresse	Numéro	Section	Numéro de Parcelle	Catégorie cadastrale	Superficie de la parcelle (m <sup>2</sup> )	Superficie du/des logement(s) (m <sup>2</sup> )	Nombre de logements	Type de bâtiment	Nature du bâtiment
30 221 AH 186	Rue de la Liberté	27	AH	186	5	104	172	1	Maison	Habitation

↑  
Aucun problème n'a été détecté

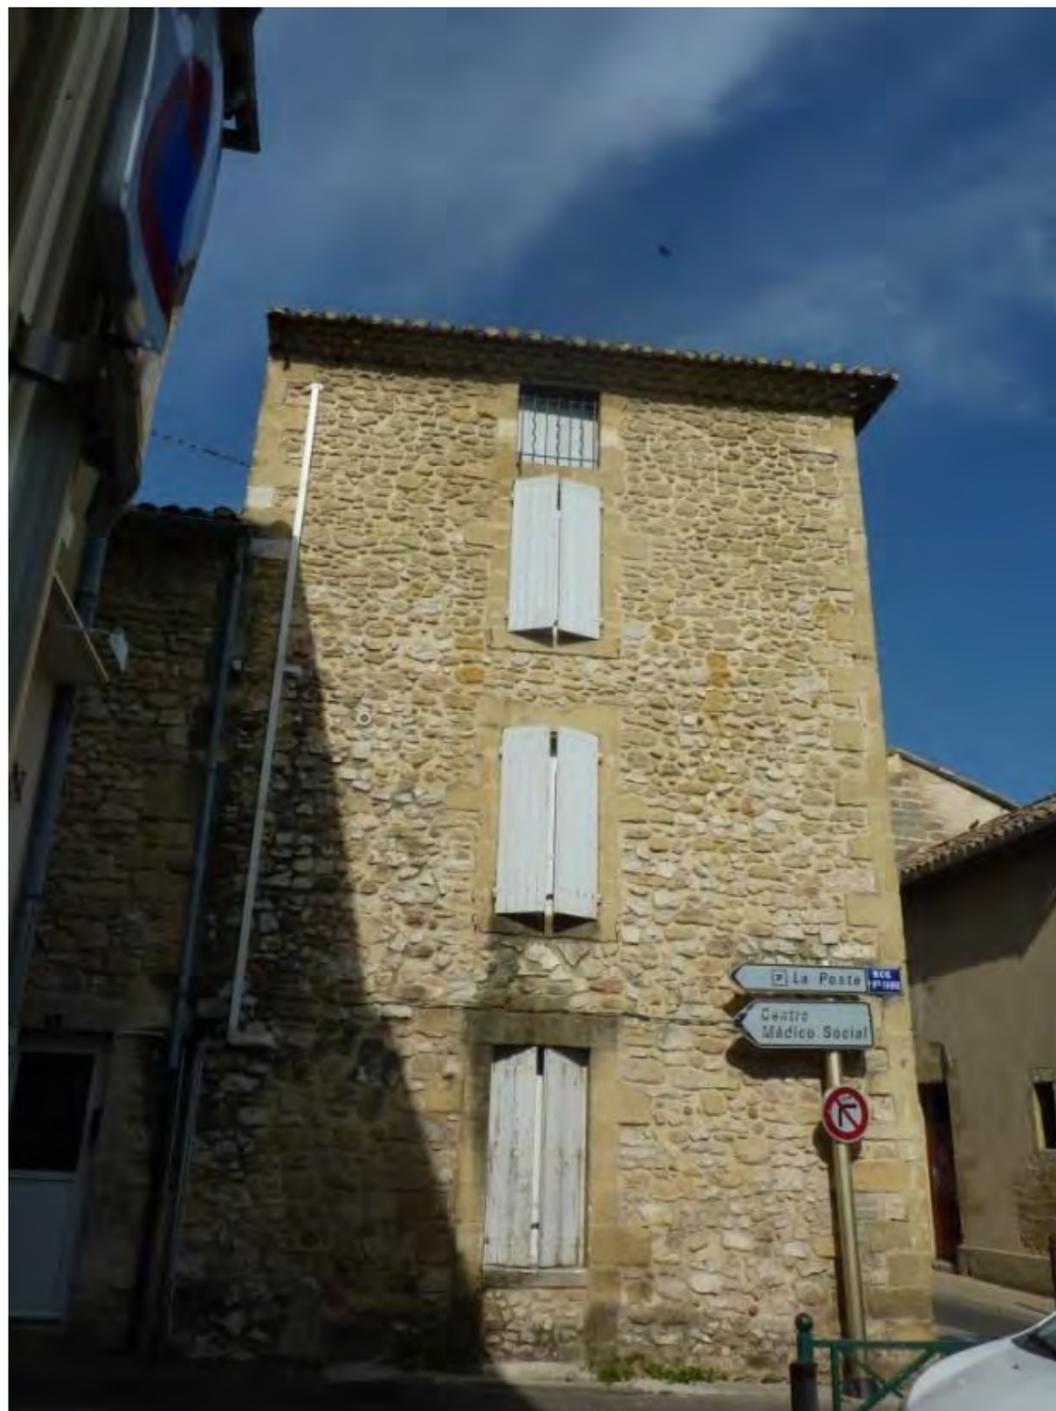
Photo 9: Parcelle AH 1267

SIG	Référence de la parcelle							Informations bâtiment		
	CLE SIG	Adresse	Numéro	Section	Numéro de Parcelle	Catégorie cadastrale	Superficie de la parcelle (m <sup>2</sup> )	Superficie du/des logement(s) (m <sup>2</sup> )	Nombre de logements	Type de bâtiment
30 221 AH 1267	Rue de la Liberté	1	AH	1267	7	33	56	1	Maison	Habitation

Dans le cas présent, la catégorie cadastrale de l'immeuble n'est pas cohérente avec les données récoltées sur le terrain. Aucuns travaux de rénovation de façade, ou autre n'est indiqué dans les données de la mairie. La façade peut très bien avoir été rénovée mais l'intérieur est resté dans un état médiocre. Les rénovations de façades sont souvent perçues comme des « cache-misères » si elles ne sont pas accompagnées d'une rénovation à l'intérieur du bâtiment.

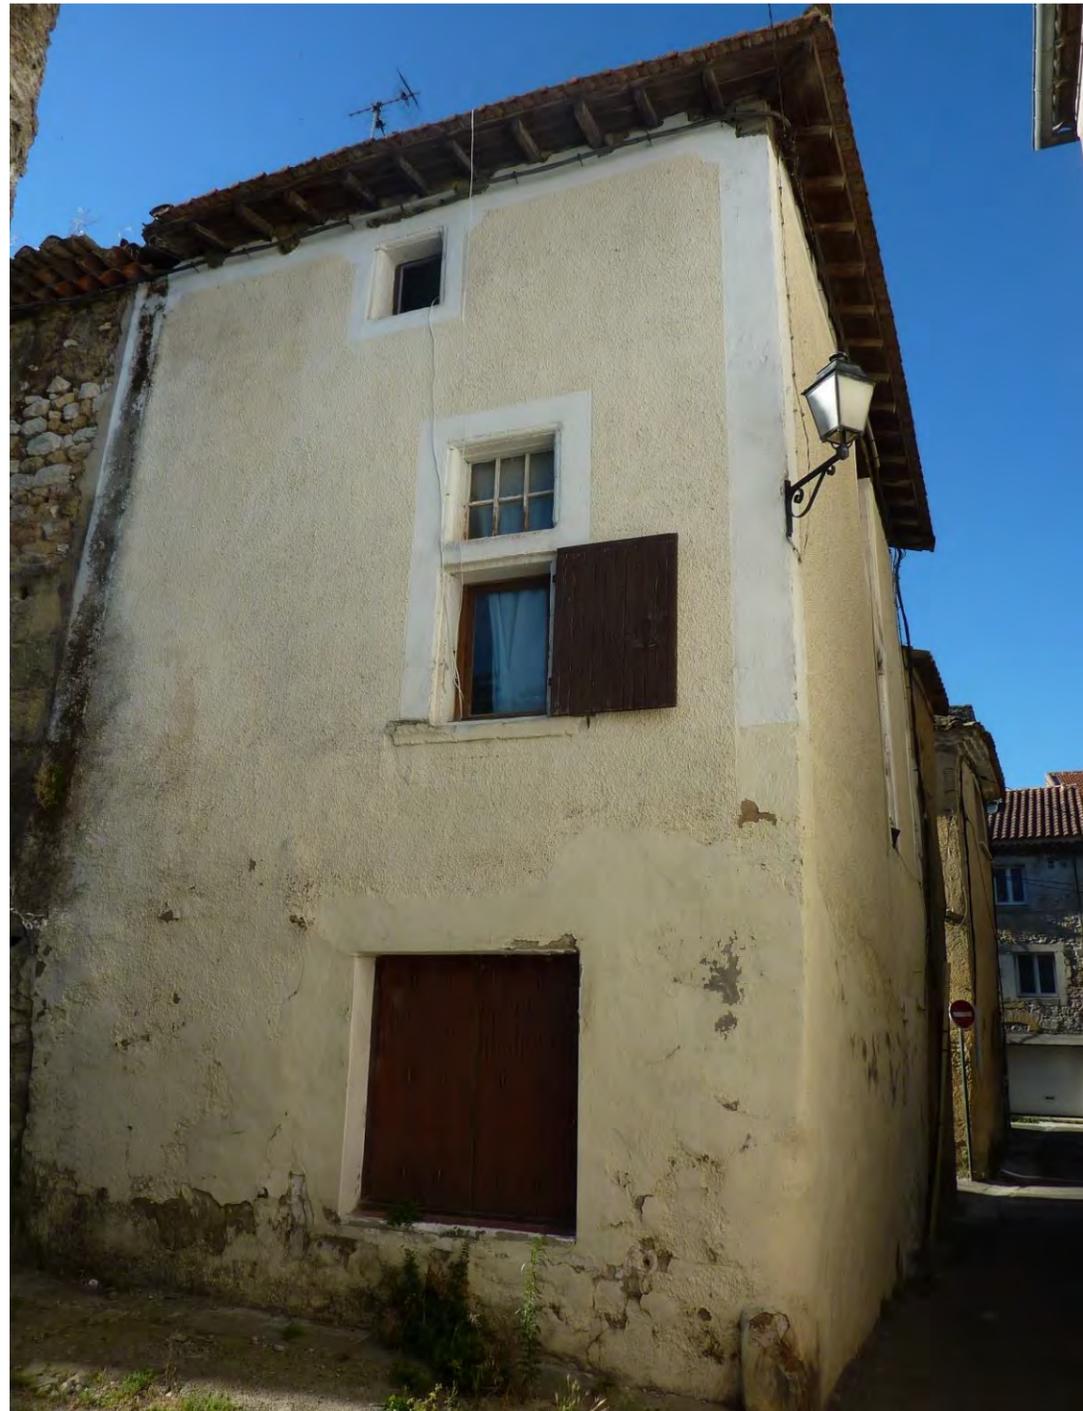
Photo 10: Parcelle AH 522

SIG	Référence de la parcelle						Informations bâtiment			
	CLE SIG	Adresse	Numéro	Section	Numéro de Parcelle	Catégorie cadastrale	Superficie de la parcelle	Superficie du/des logement(s)	Nombre de logements	Type de bâtiment
30 221 AH 522	Rue du Cardinal	2	AH	522	7	35	40	3	Appartements	Habitation
							20			
							20

↑  
Parmi les trois logements vacants il y a un cas de vacance structurelle, c'est-à-dire supérieur à 3 ans

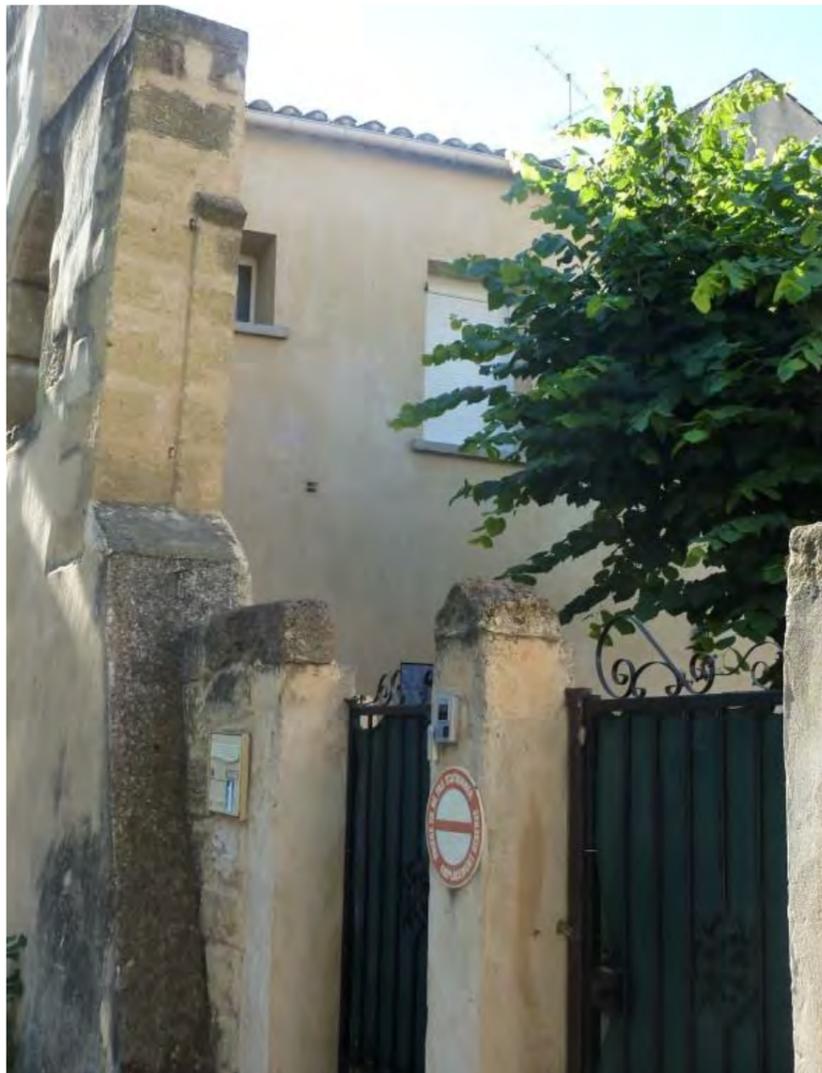
Photo 12: Parcelle AH 1326

SIG	Référence de la parcelle							Informations bâtiment		
	CLE SIG	Adresse	Numéro	Section	Numéro de Parcelle	Catégorie cadastrale	Superficie de la parcelle	Superficie du/des logement(s)	Nombre de logements	Type de bâtiment
30 221	Place Châteauneuf	1	AH	1326	6	38	60	1	Appartement	Habitation

↑  
Le bâtiment possède un confort « ordinaire »

↑  
Présence de vestige d'une façade qui, suite à une démolition, nous permet d'imaginer ce qu'aurait pu être l'intérieur d'une maison du 13<sup>ème</sup> siècle (Robert BOURRIER)

↑  
Le logement est actuellement en location

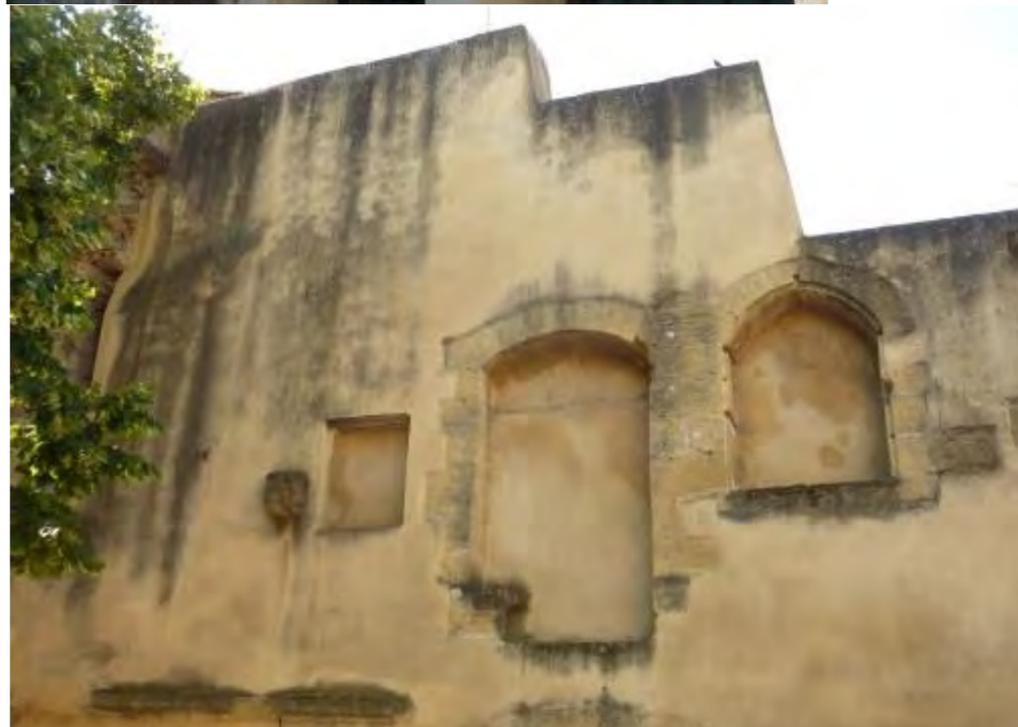
Commerce vacant	Investigation sur le terrain					Insalubrité indécence				
	Degré de suspicion	Respect de l'Article 11 du Code de l'Urbanisme	Matériaux de la façade	Etat de la façade	Remarque	ARS Insalubrité	Date de la plainte ARS	Insalubrité irrémédiable ARS	CAF indécence	Date de la plainte CAF
-	2	N	L	B	Présence de vestiges sur la façade Nord	-	-	-	X	2015

Malgré son aspect patrimonial historique, la façade Est du logement ne respecte pas les critères de l'article 11. Elle est cependant bien entretenue.

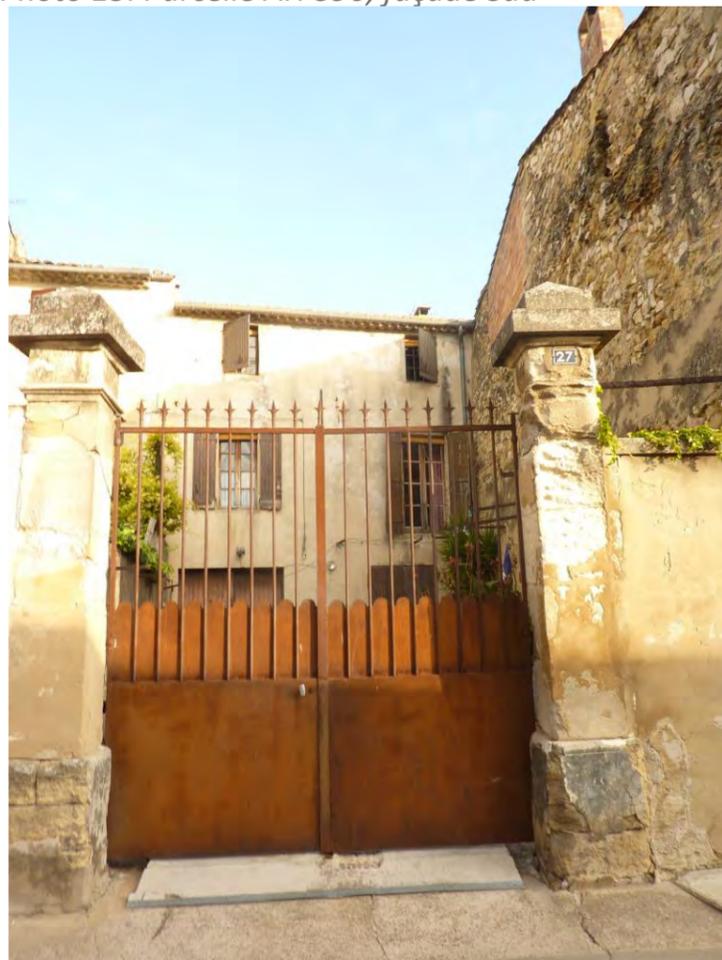
Photo 13: Parcelle AH 396, façade Sud

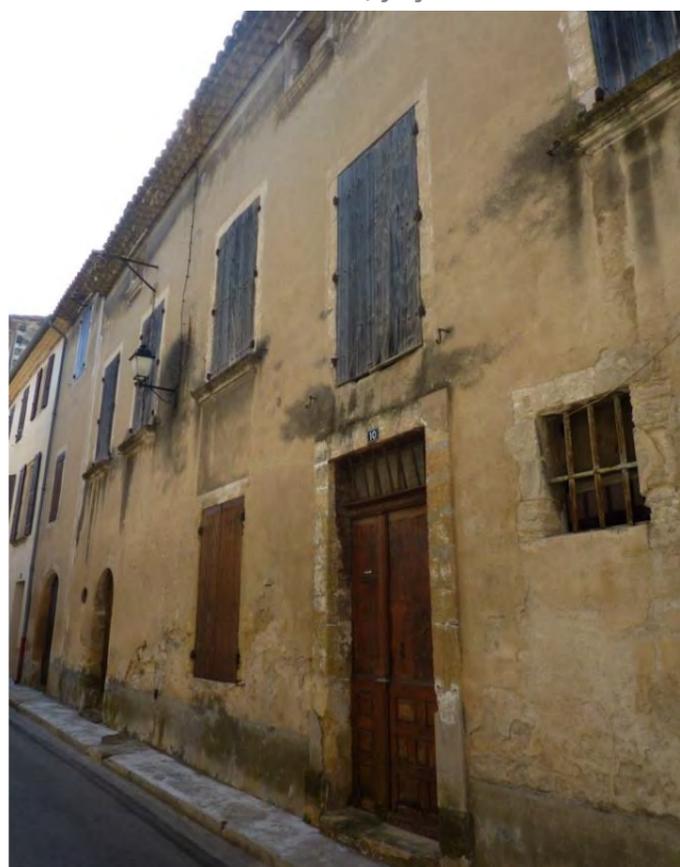
Photo 14: Parcelle AH 396, façade Nord

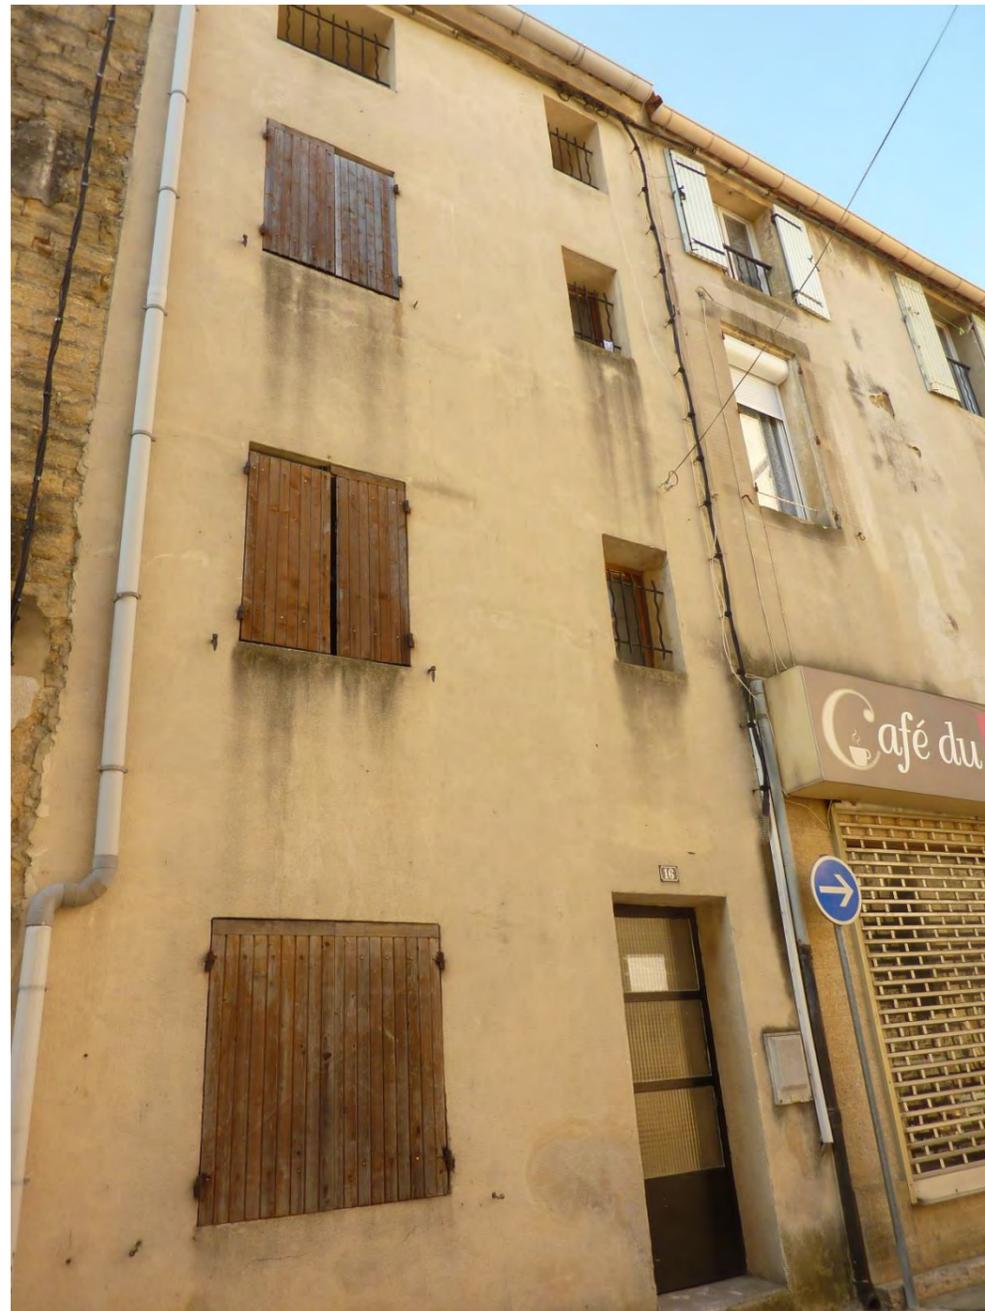
Photo 15: Parcelle AH 331

SIG	Référence de la parcelle						Informations bâtiment			
	CLE SIG	Adresse	Numéro	Section	Numéro de Parcelle	Catégorie cadastrale	Superficie de la parcelle	Superficie du/des logement(s)	Nombre de logements	Type de bâtiment
30 221 AH 331	Rue du Chapitre	16	AH	331	6	92	30	6	Appartements	Habitation
							25			
							30			
							30			
							25

Le bâtiment a un confort ordinaire d'après la catégorie cadastral, en adéquation avec l'analyse de terrain.

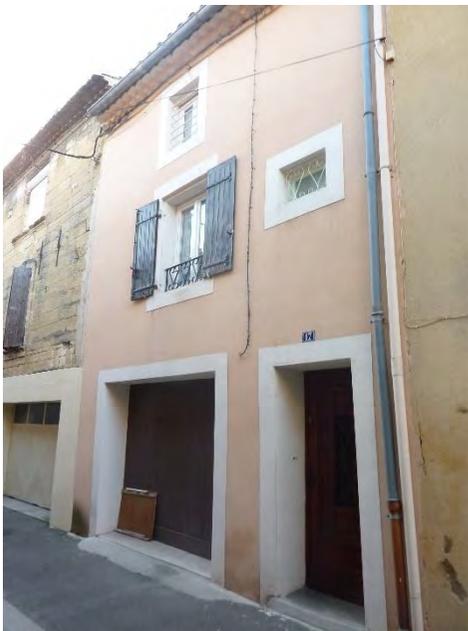
Photo 19: Parcelle AH 230

**BON**

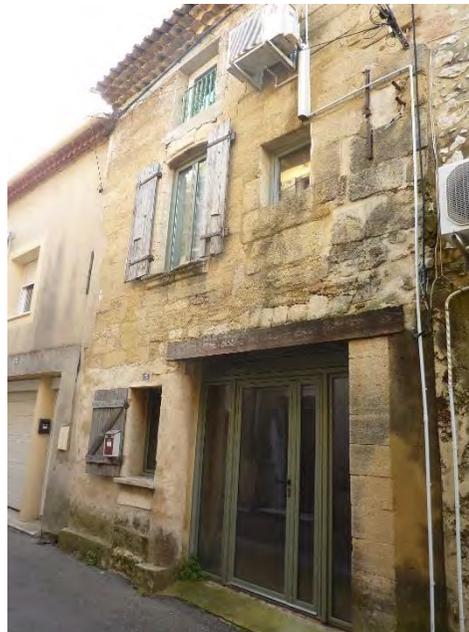
Photo 18: Parcelle AH 220

**MOYEN**

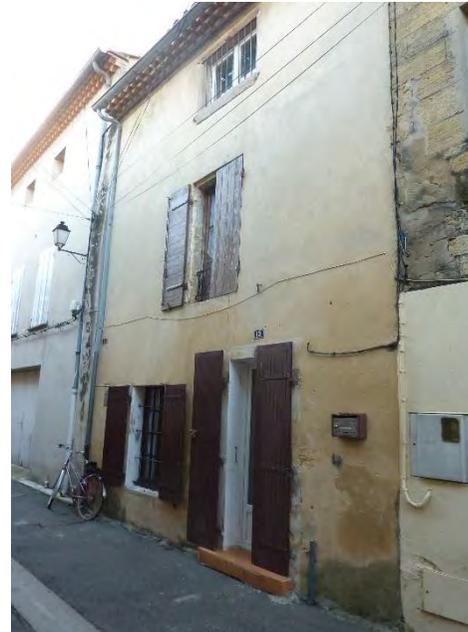
Photo 17: Parcelle AH 232

**MAUVAIS**

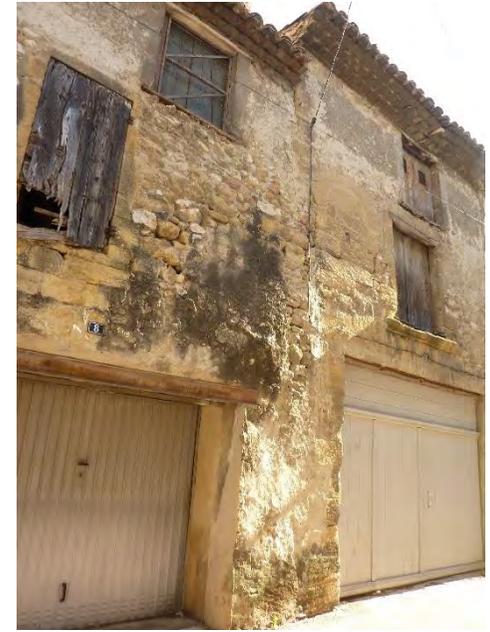
Photo 16: Parcelle AH 278

**CRITIQUE**

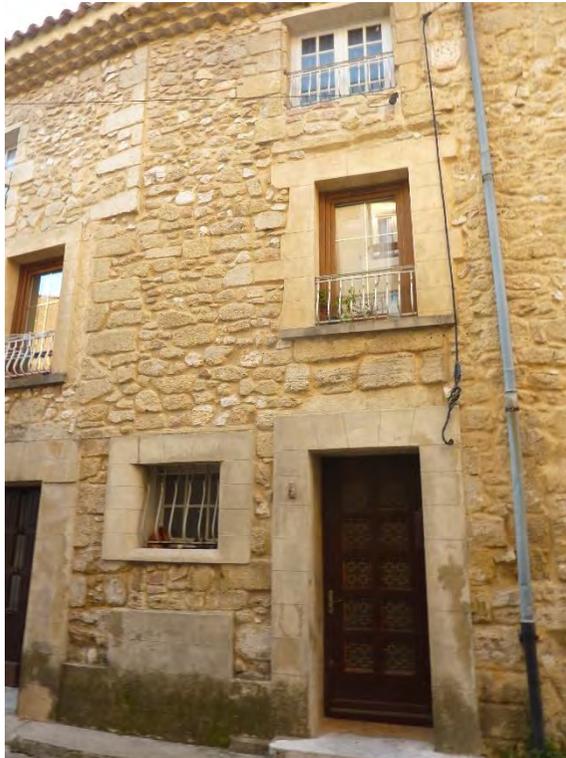
Photo 22: Parcelle AH 218, Façade en bon état

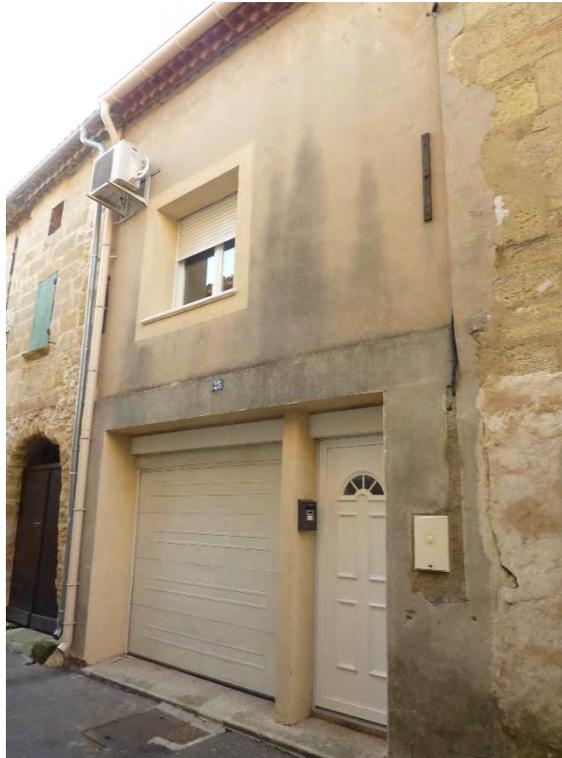
Photo 21: Parcelle AH 221, Façade dans un état moyen

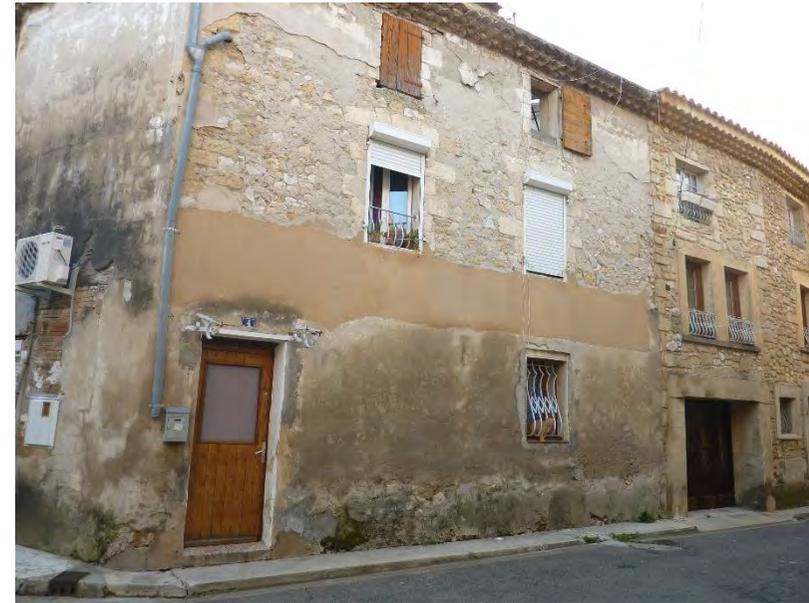
Photo 20: Parcelle AH 1060, Façade en mauvais état

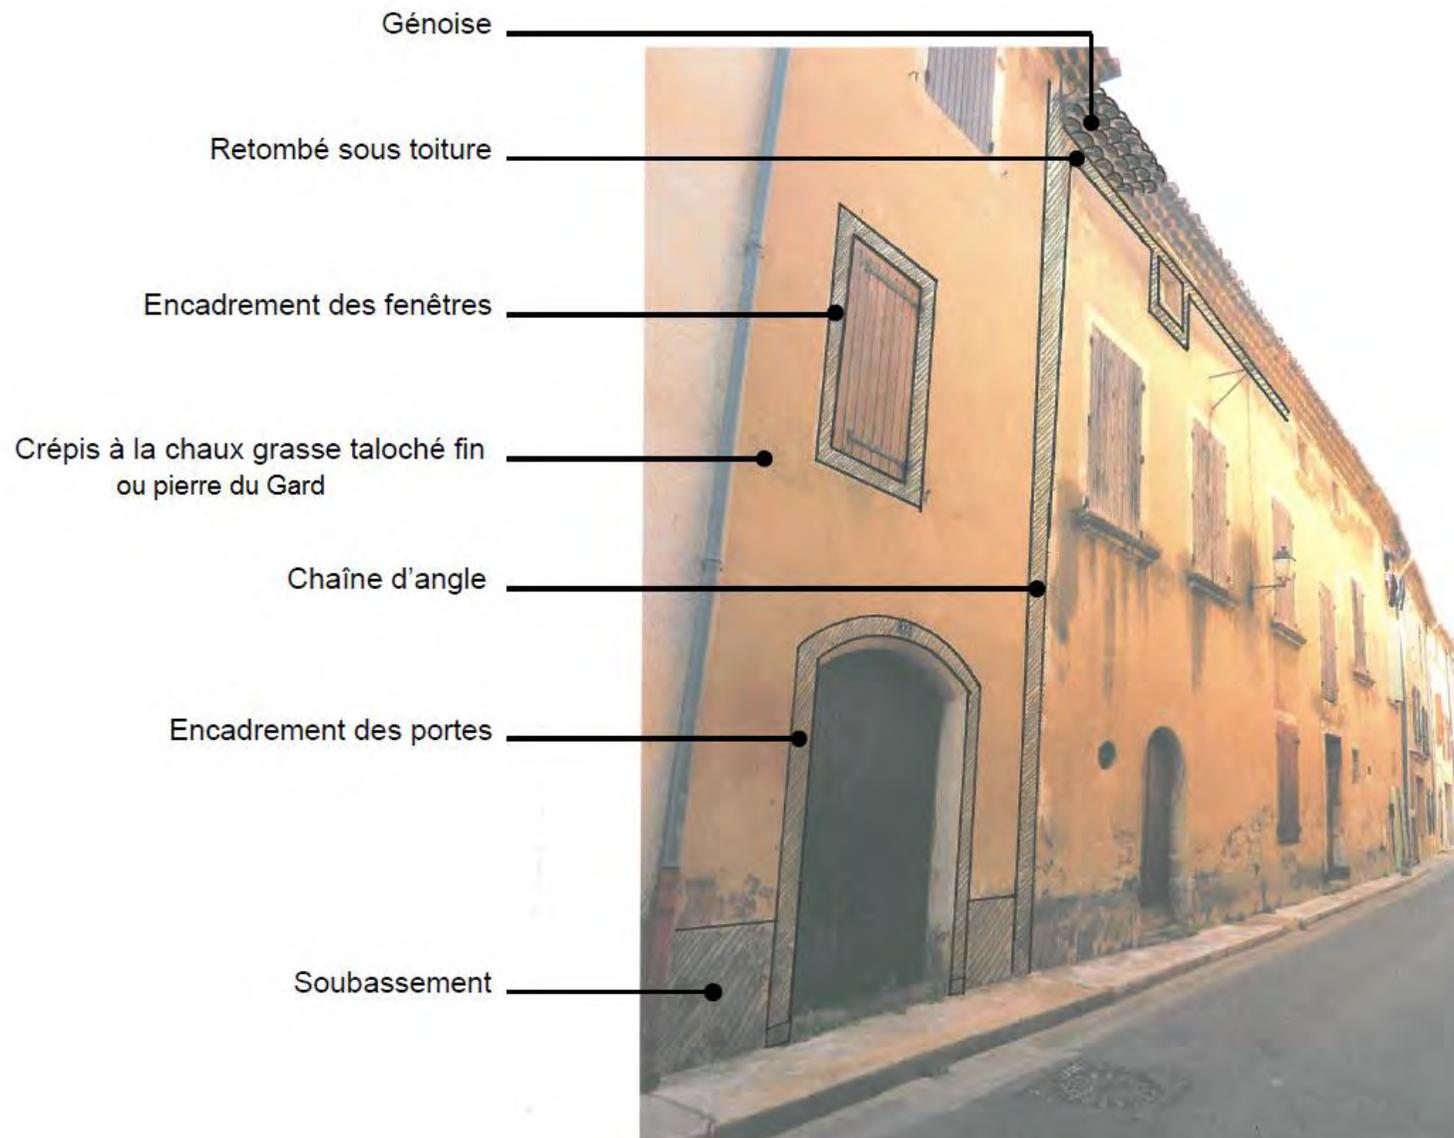
Schéma 6: Exemple de façade présentant les critères présentés au sein de l'article 11 du code de l'urbanisme

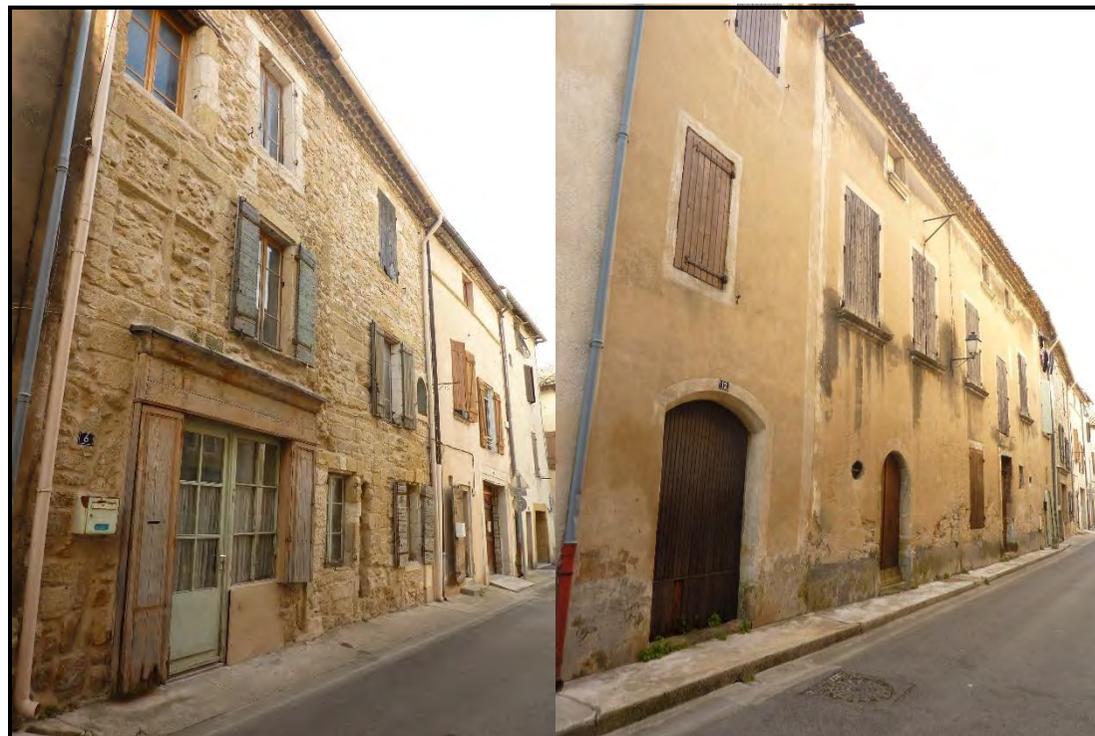
Photo 26: Parcelle AH 339, façade en pierre aux normes de l'article 11

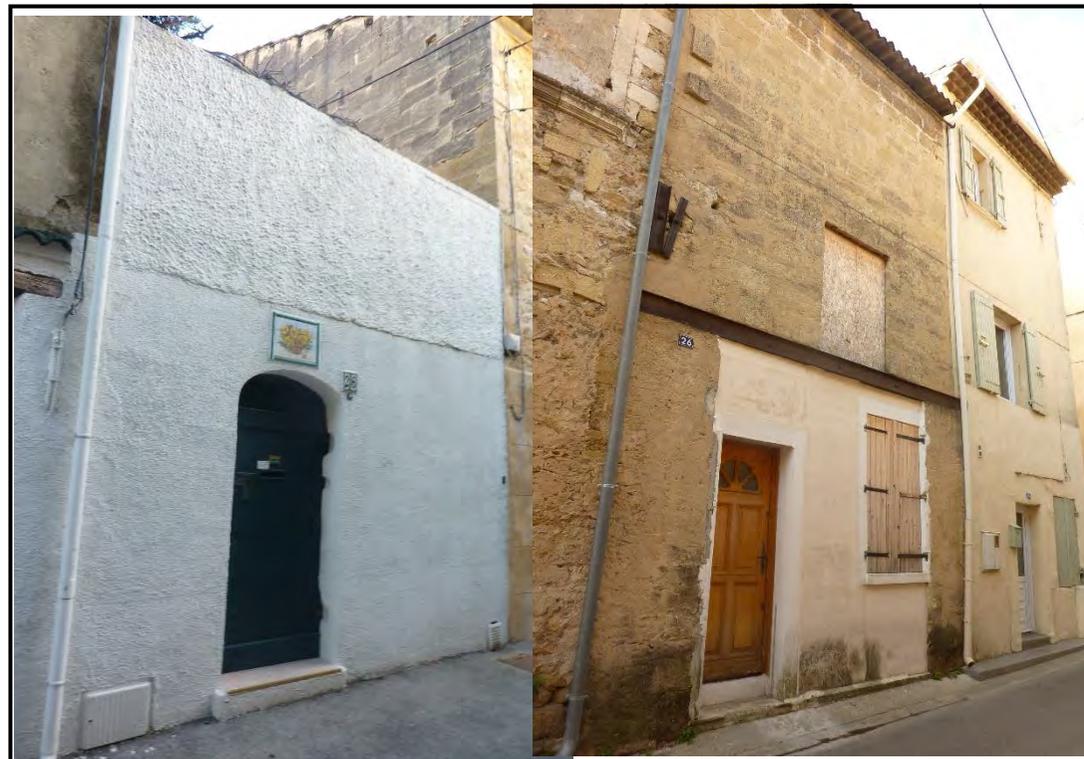
Photo 24: Parcelle AH 223, façade ne respectant pas les normes de l'article 11

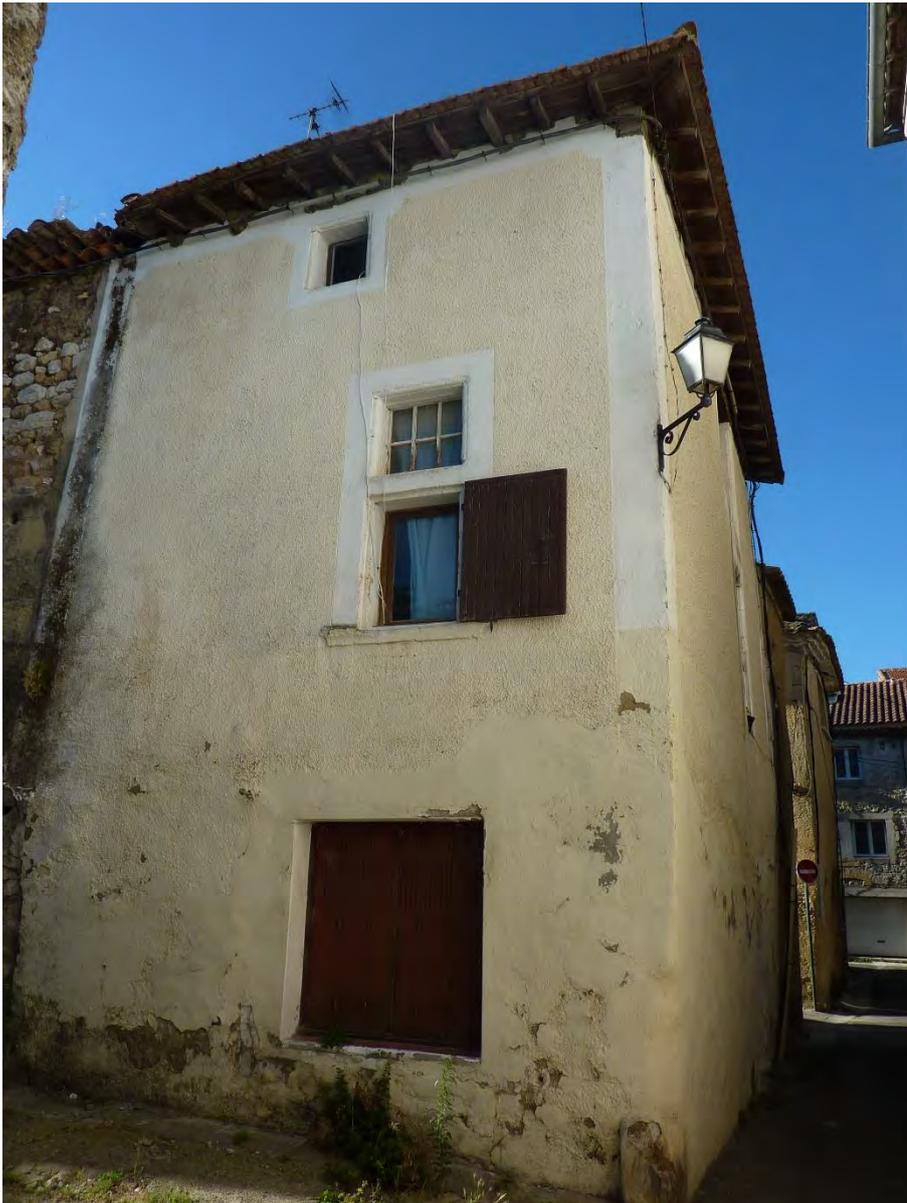
Tout d'abord l'état présumé de l'immeuble, décrit par le « degré de suspicion », a été confronté avec les situations d'indécence ou d'insalubrité déclarées depuis plusieurs années afin de constater si les problèmes ont bien été résolus ou si d'autres problèmes sont apparus.

*Photo 27: Parcelle AH 522, cas d'insalubrité irrémédiable toujours occupé.*

4	Logements dégradés insalubres ou indécents	Vérifier si les cas d'insalubrité et d'indécence ont été traités ou si aucune amélioration n'a été observée. Vérifier également, en cas d'insalubrité irrémédiable, si les locaux sont vides.	Mauvais état		Etat critique	Propriétaire et ARS
			Location

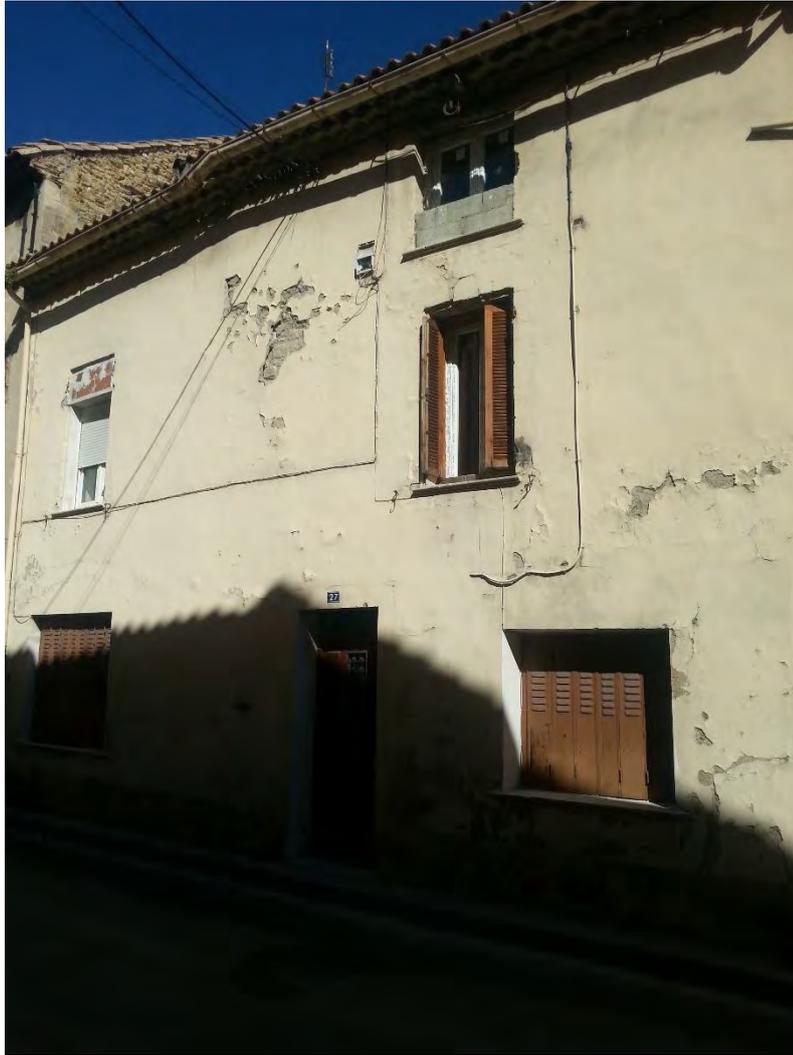
Etant donné que la vérification de la décence du bien dans la durée reste anecdotique, ces financements peuvent attirer des bailleurs peu scrupuleux qui se contenteraient de toucher l'APL dont bénéficie leur locataire sans avoir réalisé les travaux nécessaires au maintien de la décence du logement. En effet, compte tenu de la présence d'un marché très détendu, les loyers appliqués sont très bas et donc très proche du taux d'APL, les propriétaires bailleurs sont ainsi assurés de toucher la quasi-totalité de leur loyer.

Photo 29: Parcelle AH 354 conventionnée, vue 2

3	Logement dégradé avec un conventionnement Etat ou ANAH	Vérifier d'éventuels problèmes dans les logements conventionnés Etat ou ANAH. Etant donné que la vérification de la décence du bien dans la durée reste anecdotique, ces financements peuvent attirer des bailleurs peu scrupuleux qui se contenteraient de toucher l'APL dont bénéficie leur locataire sans avoir réalisé les travaux nécessaires au maintien de la décence du logement.	Vacant		Location	Propriétaire et DDTM du Gard
