**Ema CHAMBOLLE**

# **ETUDE DU BÂTI EN CENTRE ANCIEN DE ROQUEMAURE**

***Diagnostic du bâti en centre ancien***

31/01/2017

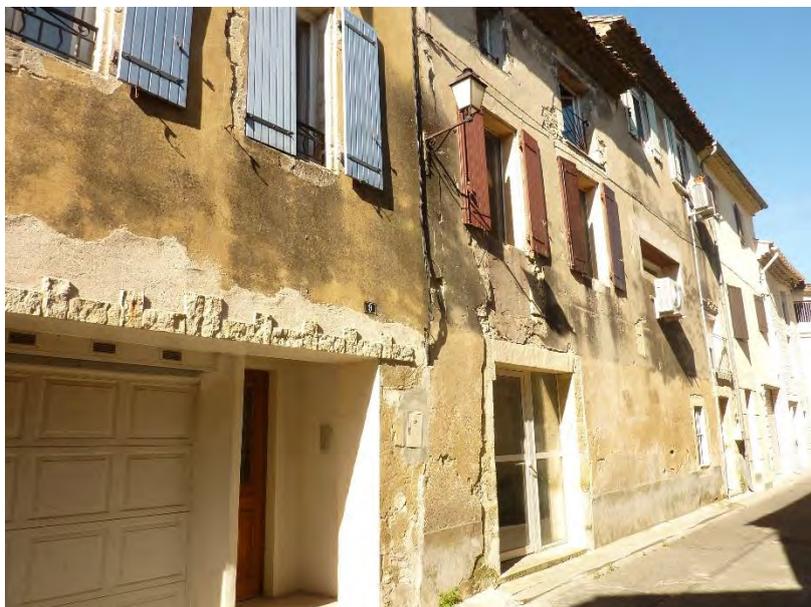
Dans certains cas, les logements sont refaits à l'intérieur, cela se démontre par la pose de double vitrage, de climatisation ou encore de marque d'enduit sur les murs... Mais possède une façade dans un état critique. Ces logements sont à viser dans le cadre d'une opération de rénovation de façade.

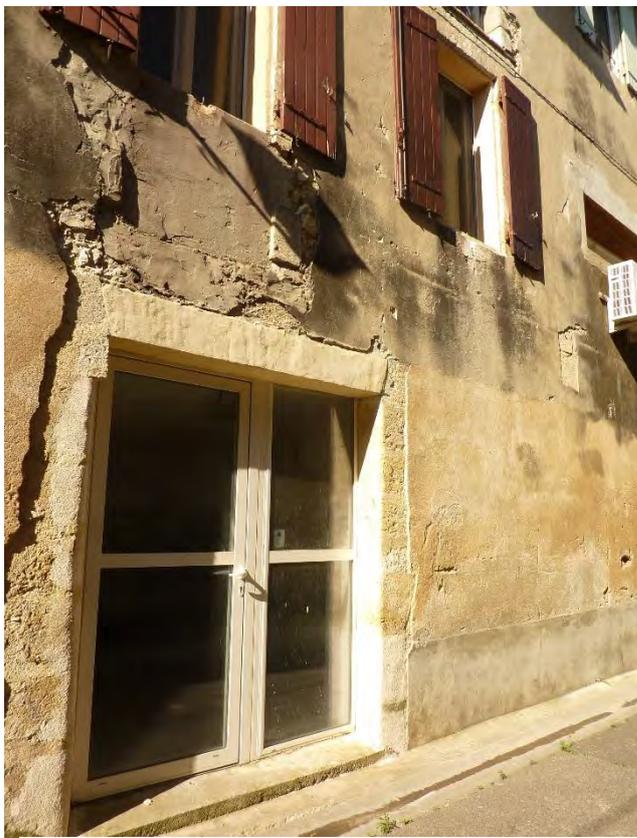
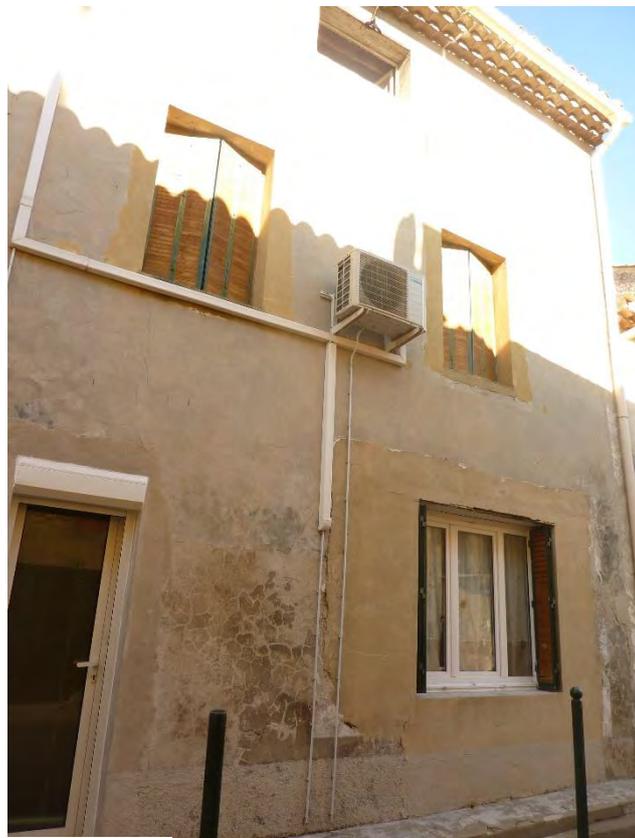
Photo 30: Habitations Rue des Remparts

Les logements vacants depuis moins de trois ans (vacance frictionnelle) en mauvais état sont des cas potentiels de future vacance structurelle ou de plainte d'indécence et d'insalubrité si ceux-ci sont reloués. La localisation de ces bâtiments permet de repérer des cas de location frauduleuses ou d'anticiper les logements qui resteront au statut de vacant et bloqueront le parc immobilier.

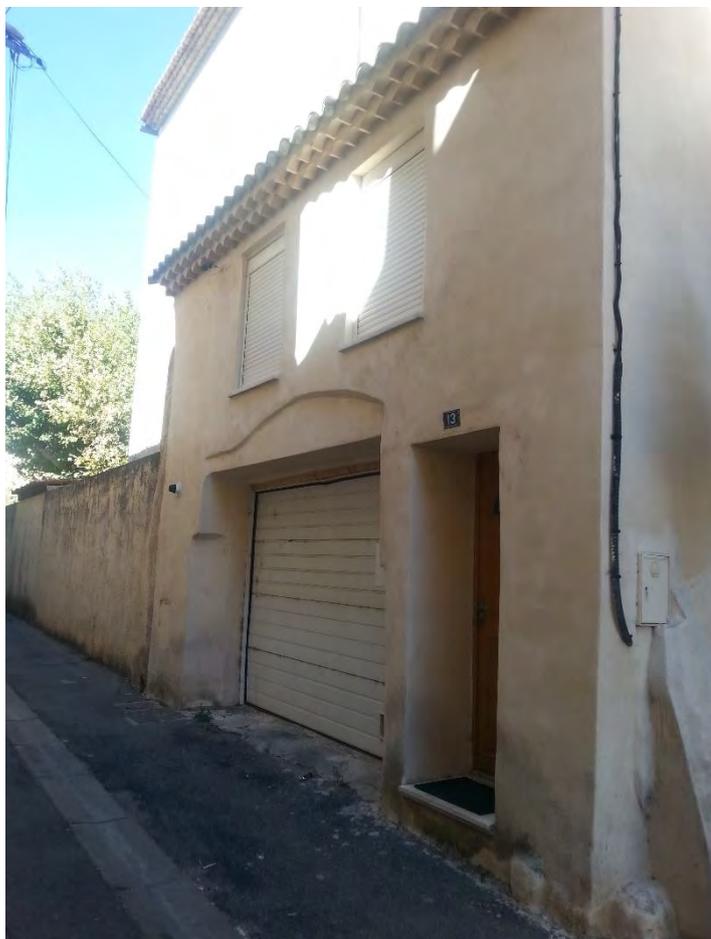
Certains logements sont répertoriés vacants alors que ceux-ci sont habités. Il s'agit ici de repérer ces logements. Les logements en bon état indiqués comme vacants depuis plus de trois ans sont susceptibles d'être en réalité occupés.

Photo 33: Parcelle AH 329, cas de vacance structurelle de degré de suspicion 0

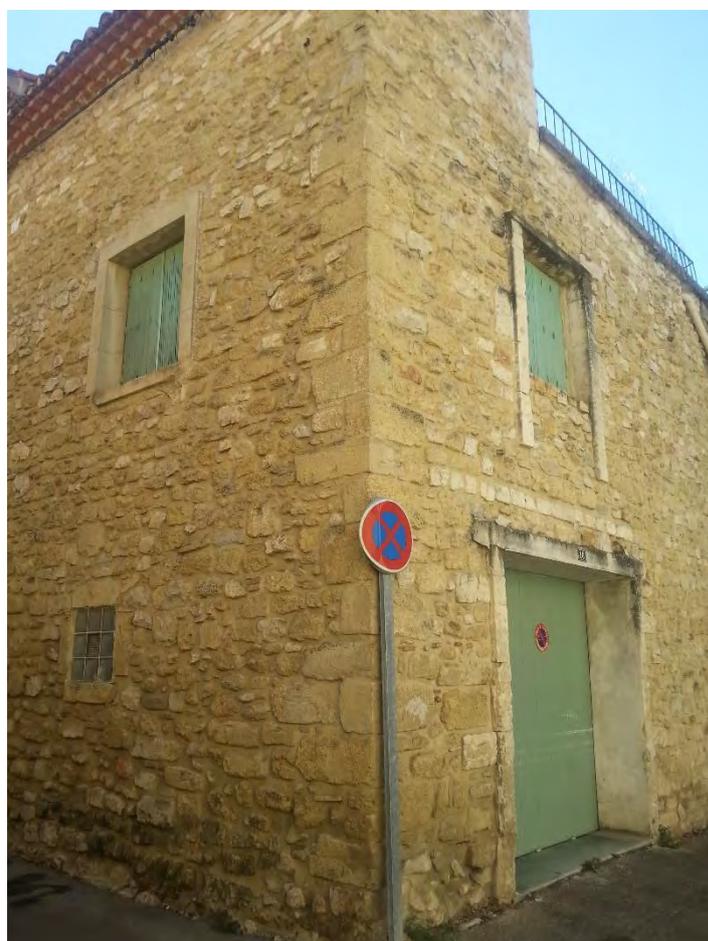
Photo 32: Parcelle AH 248, cas de vacance structurelle de degré de suspicion 0

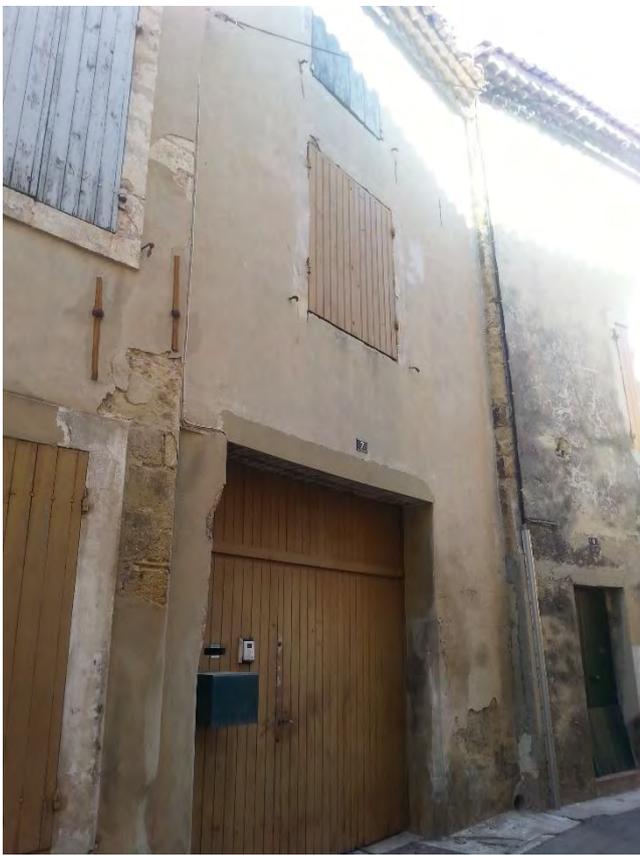
Les bâtiments indiqués comme en ruine croisés avec un degré de suspicion de 3 sans être noté vacants peuvent être des bâtiments qui, à l'inverse du cas précédent, sont vacants. Cela peut être dû à un oubli de renouvellement du statut de vacance du logement qui doit se faire chaque année, ou à l'abandon par les propriétaires du bien.

Photo 34: Parcelle AH 1050, de catégorie cadastrale 8 et de degré de suspicion 3, S

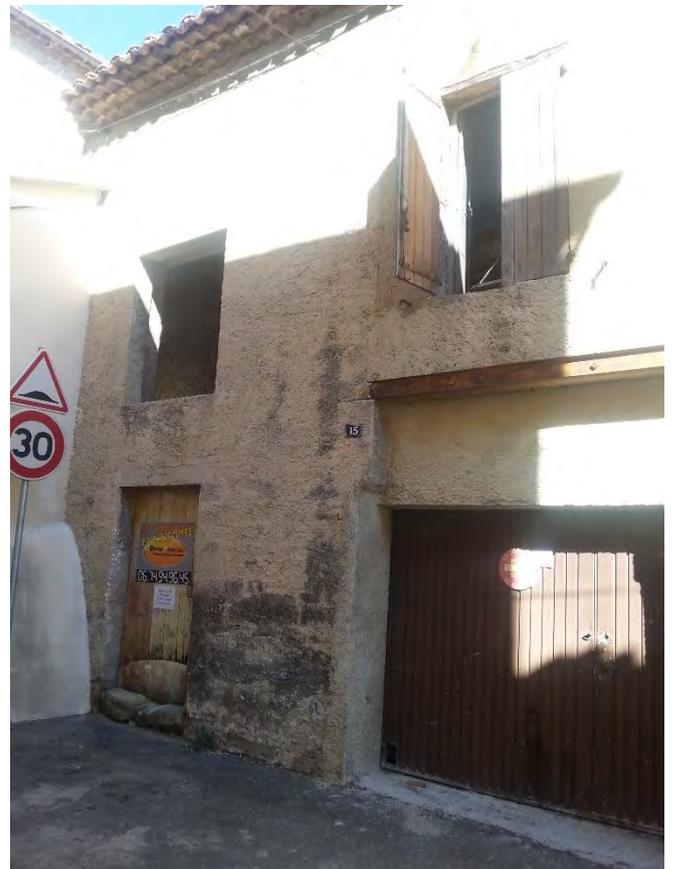
Photo 35: Parcelle AH 328, de catégorie cadastrale 8 et de degré de suspicion 3, notée occupée mais est en réalité à vendre

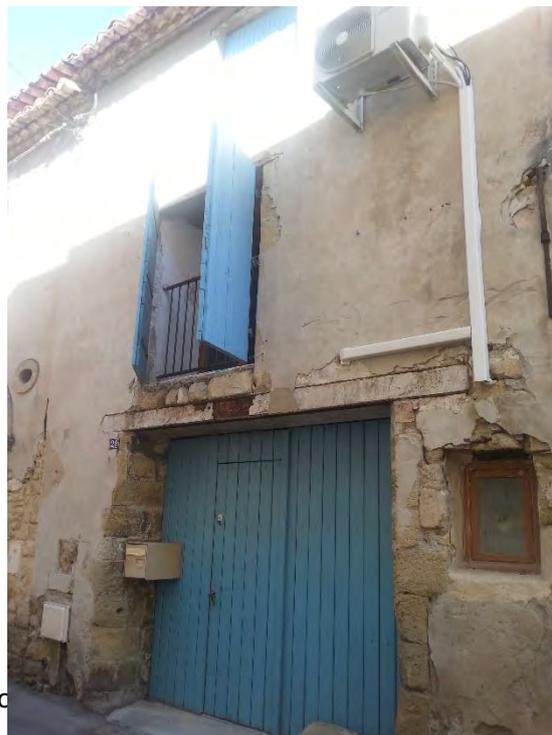
Photo 36: Parcelle AH 198

Ce croisement permet de localiser les bâtiments qui ont subi une forte dégradation. Car la catégorie cadastrale indique un bâtiment dans un état correct, mais une étude de terrain montre une forte dégradation du bâtiment. Ces bâtiments ne sont pas à faire remonter aux services des impôts mais les fortes dégradations peuvent être un signe de mauvaise occupation des lieux, ou encore un signe que le terrain présente des anomalies, comme une forte remontée de l'eau par capillarité par exemple... Ce sont donc des bâtiments à surveiller.

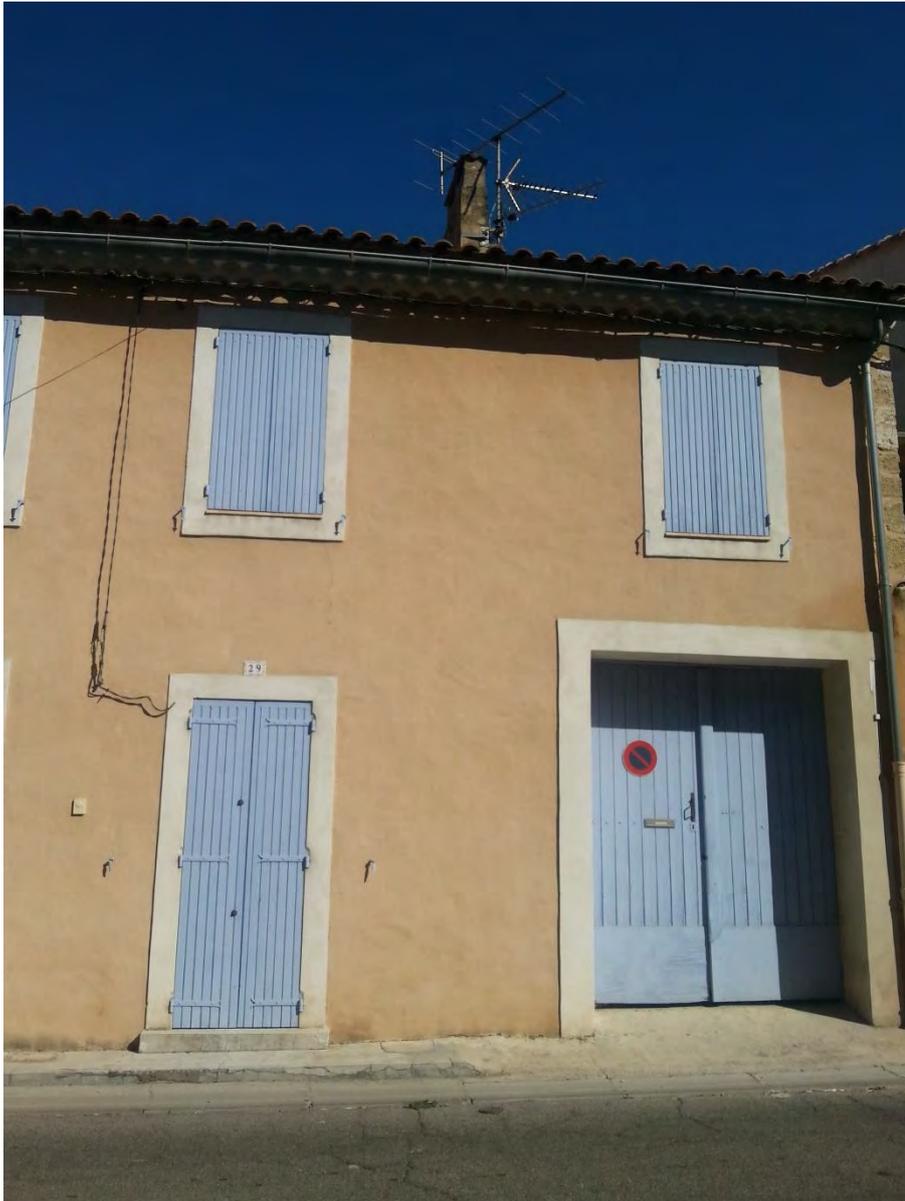
Photo 37: Parcelle AH 395

La catégorie cadastrale indique un bâtiment en ruine mais l'étude de terrain indique que le bâtiment est en plutôt bon état. C'est le cas des bâtiments qui ont subi des rénovations. Cette liste de bâtiment est à transmettre au service des impôts fonciers pour une revalorisation cadastrale.

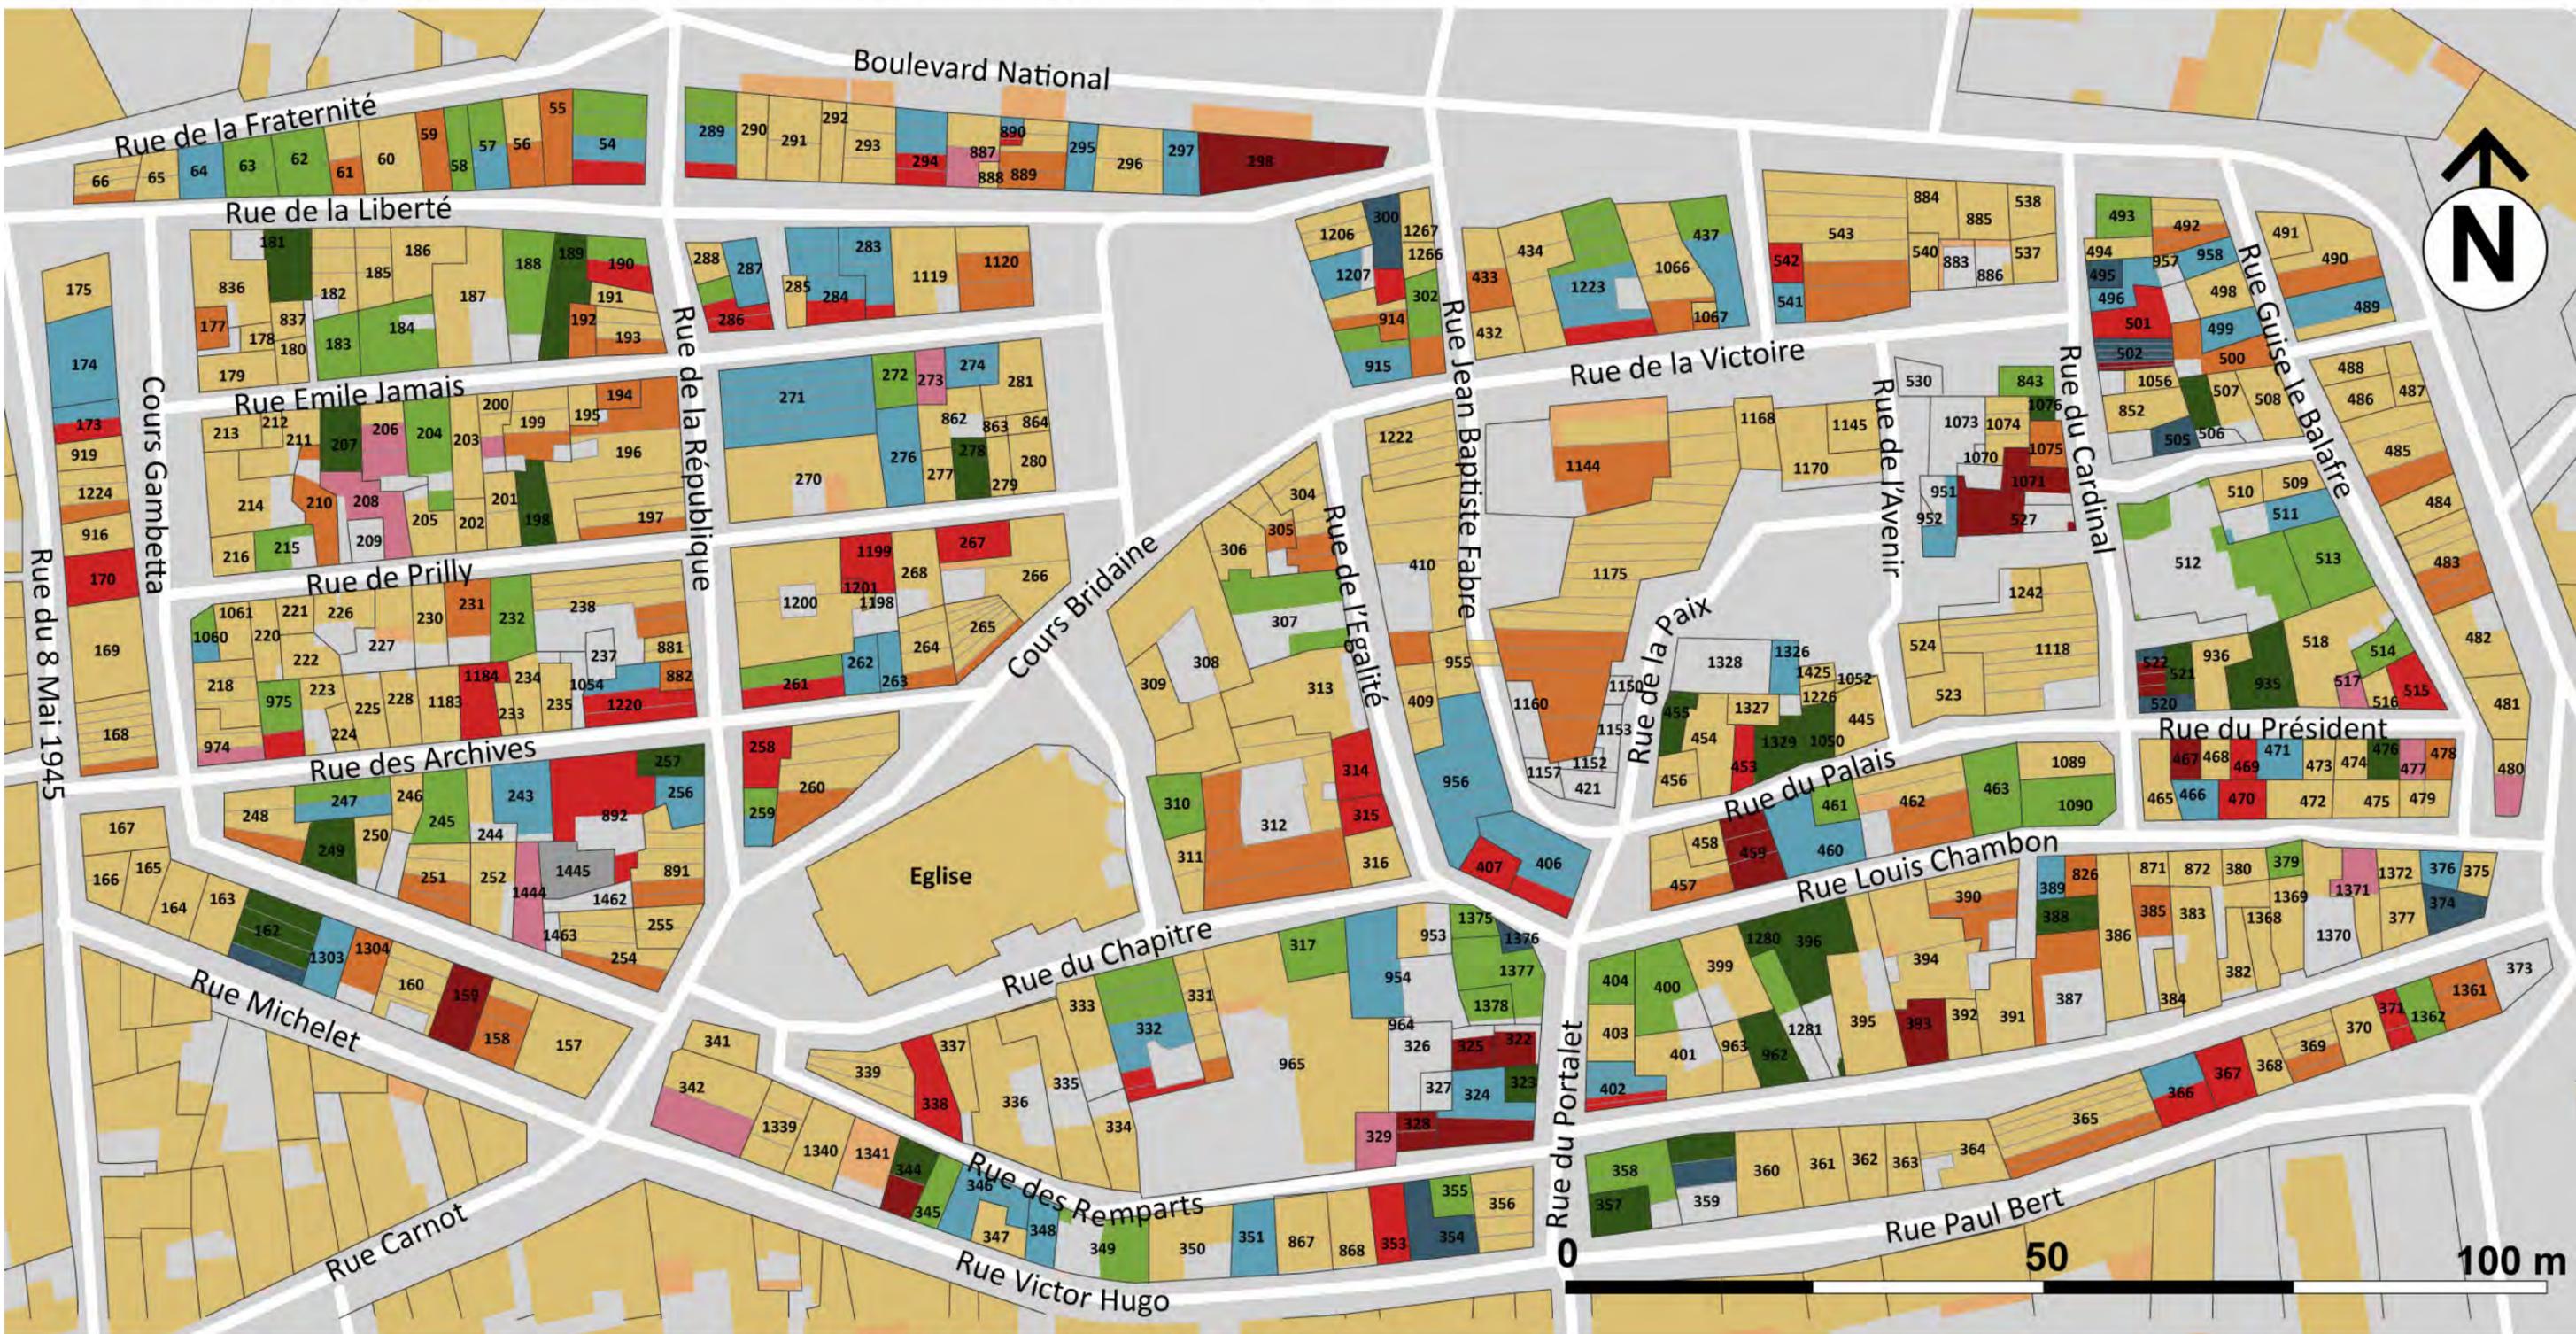
Carte 14: Nature de l'occupation et état du bâti (degré de suspicion)

Vacance		Propriétaire Bailleur		Propriétaire Occupant	
	Degré 0 Bon état		Degré 2 Mauvais état		Degré 2 Mauvais état
	Degré 1 Etat moyen		Degré 3 Etat critique		Degré 3 Etat critique
	Degré 2 Mauvais état				
	Degré 3 Etat critique

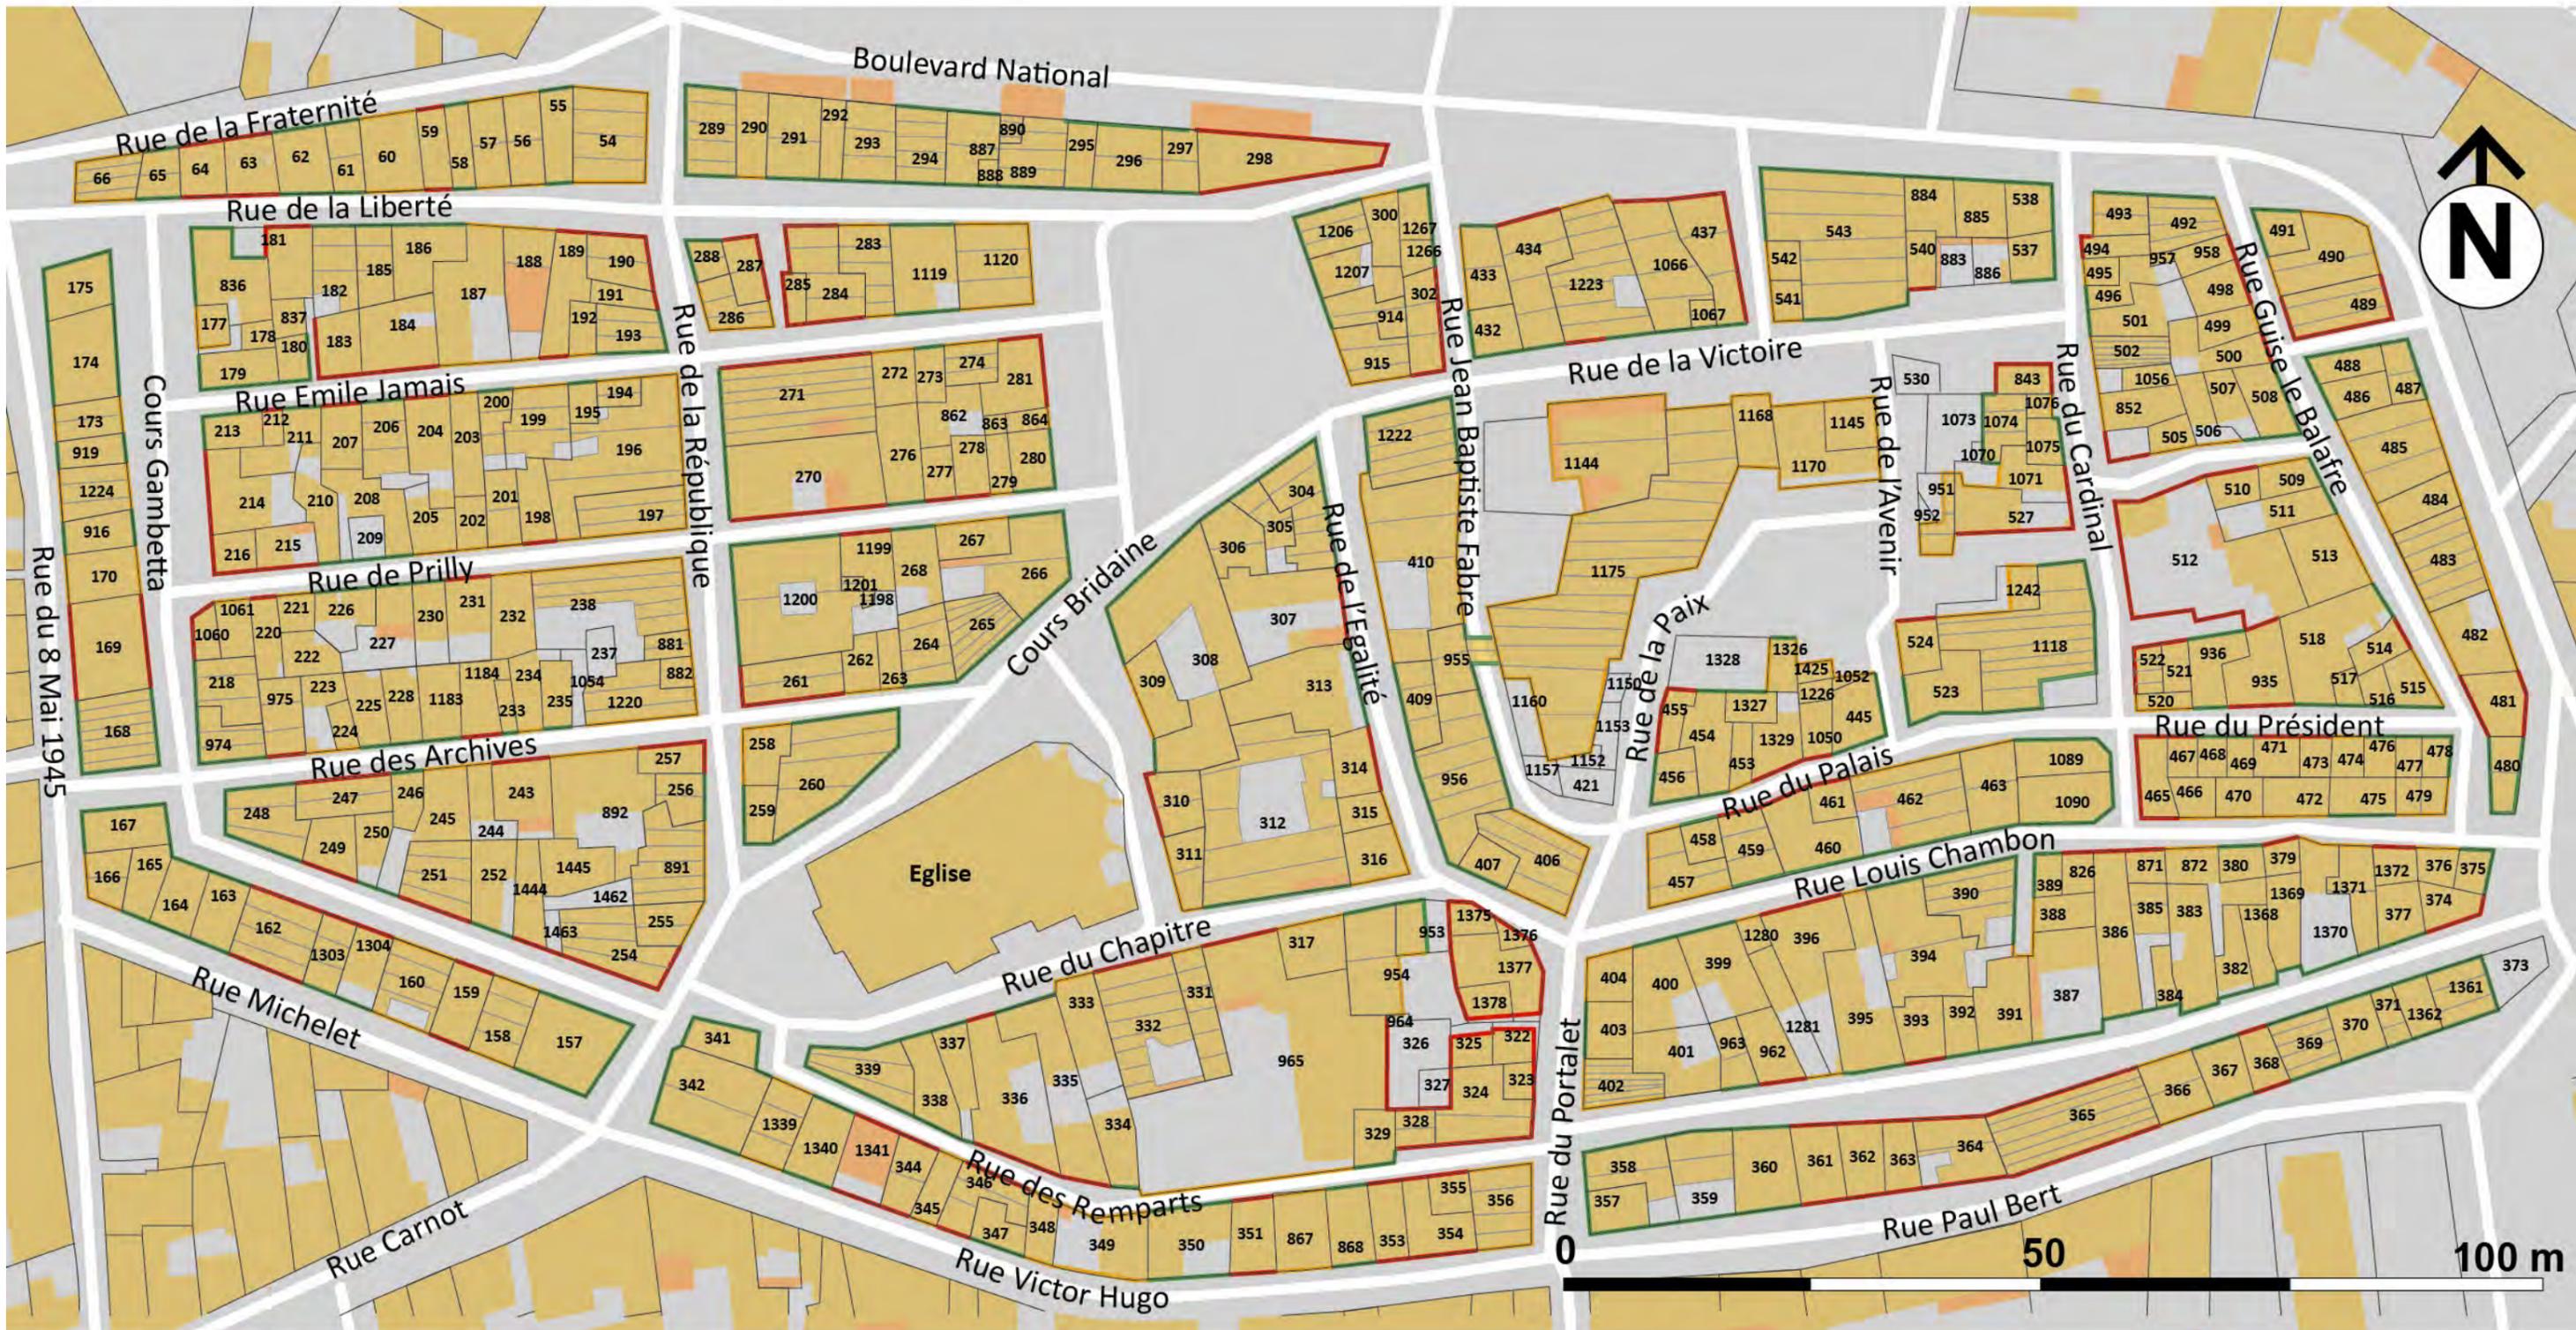
# Etat des façades en centre ancien de Roquemaure

- Façade en bon état
- Façade en état moyen
- Façade en mauvais état
