Ema Chambolle

ETUDE DU BÂTI EN CENTRE ANCIEN DE ROQUEMAURE

Propositions de grandes lignes d'aménagement

31/01/2017

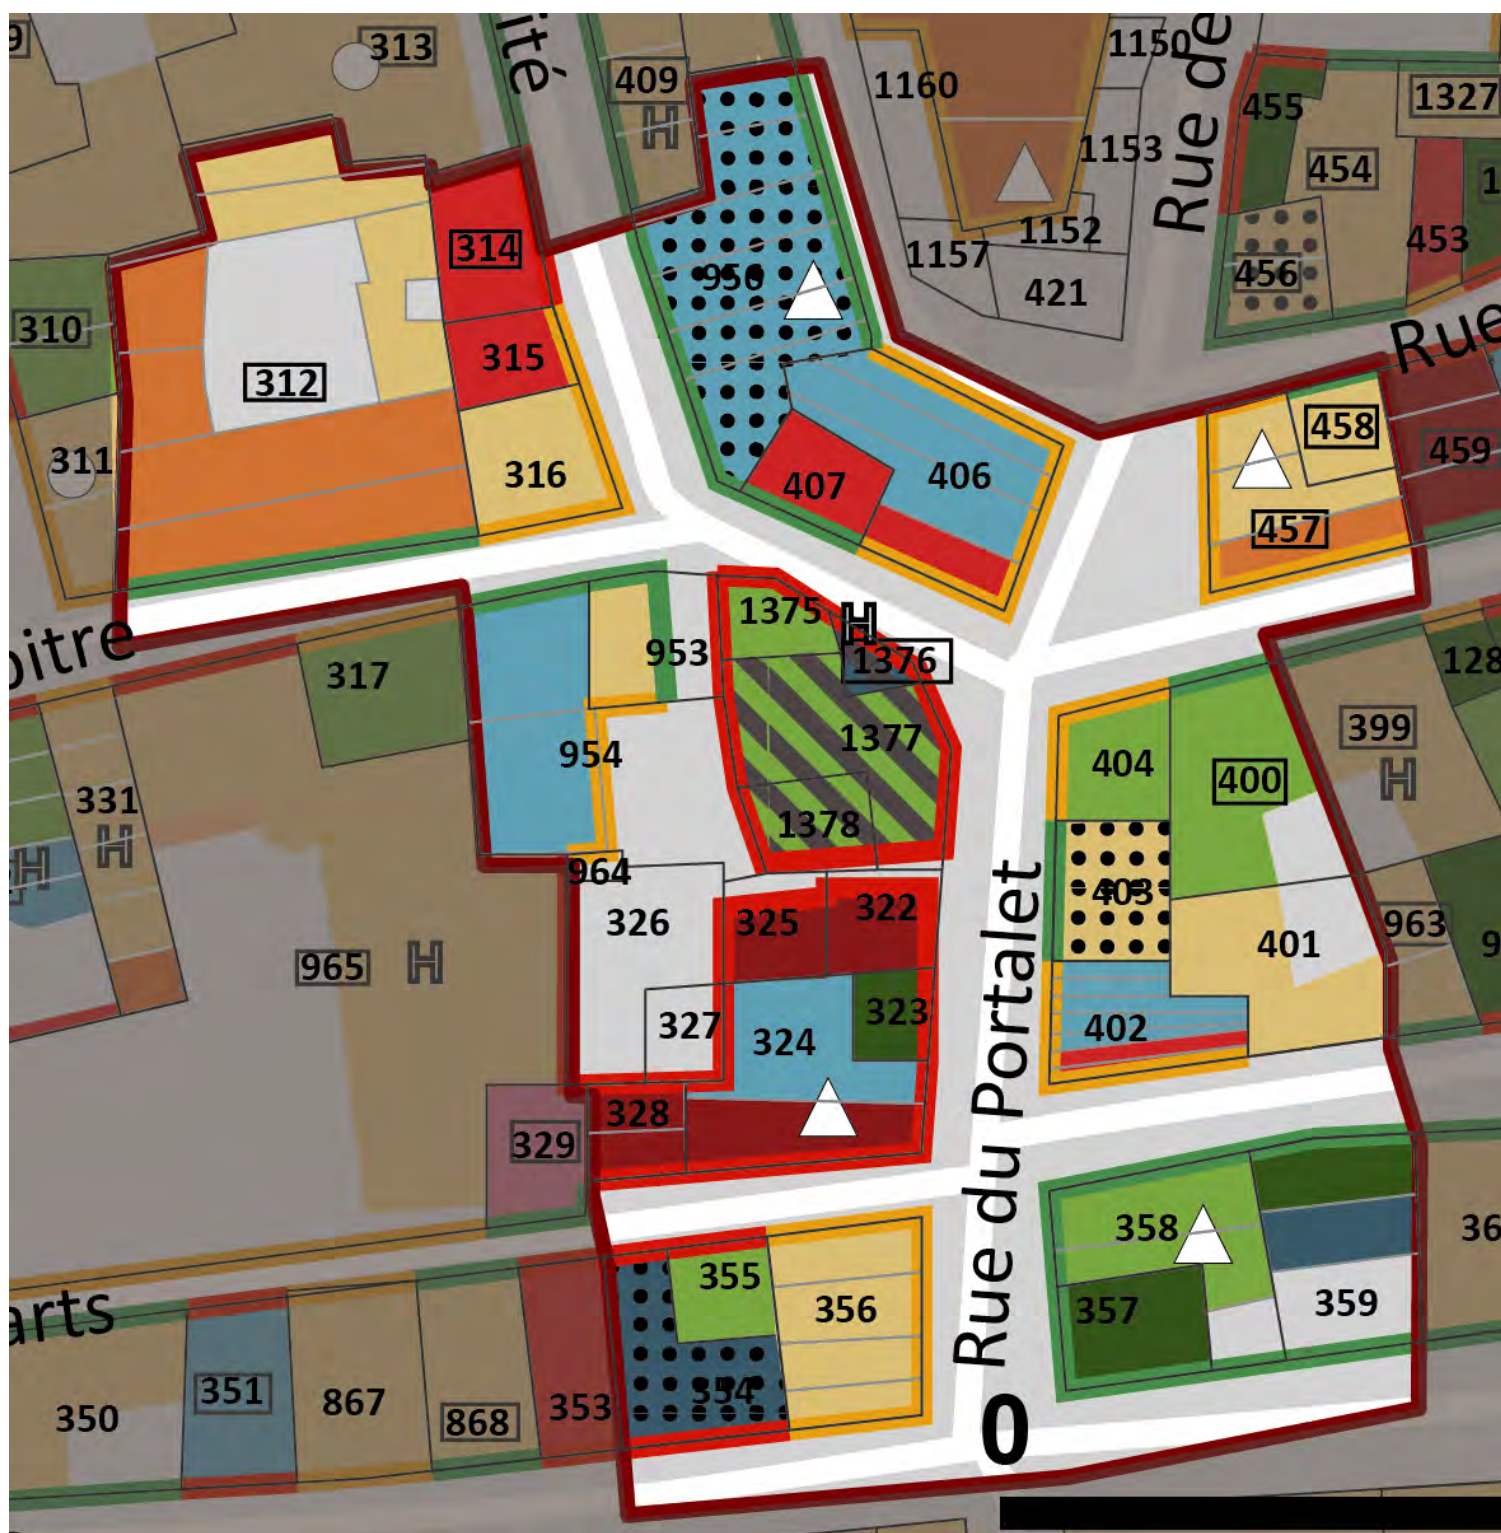
Carte 4: Zoom sur le périmètre d'étude n°1

Il y a également 6 cas de vacance structurelle lourde dans un état critique : parcelles 323, 322, 325, 324 et 328. Et un commerce vacant parcelle 324.

De même, l'ilot 16 présente un aspect paysager dévalorisant pour la commune avec plusieurs cas de vacance et des logements suspectés dans un état mauvais à critique.

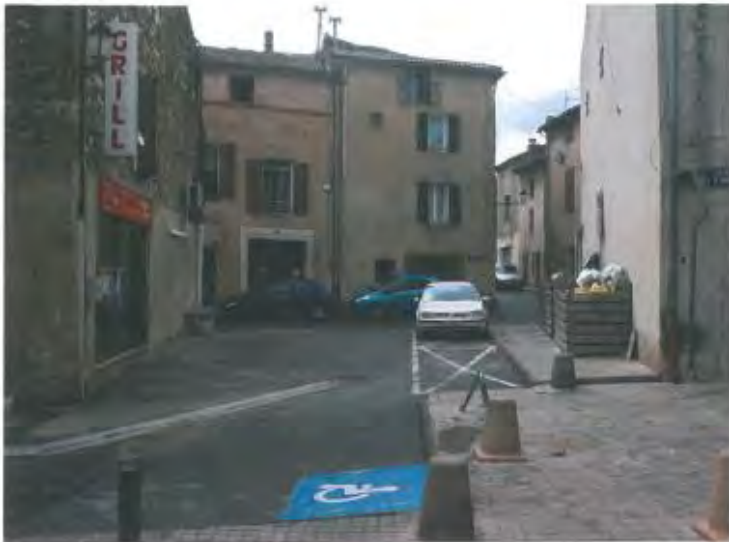
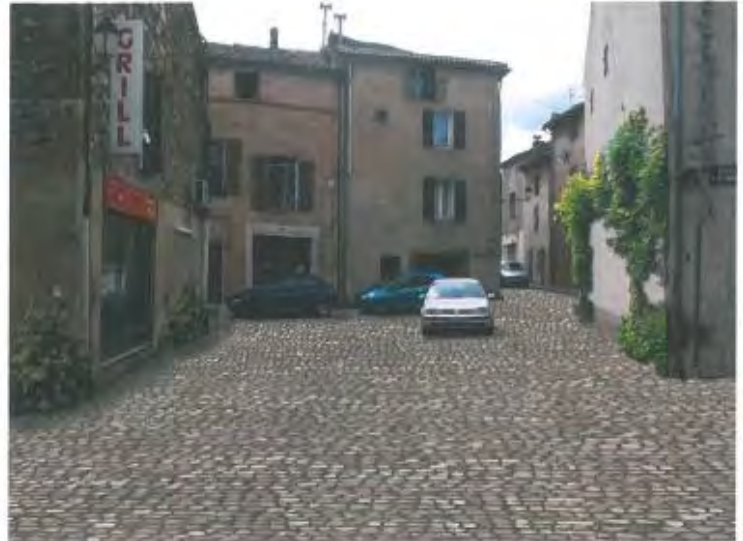
Photo 1: Aménagement paysager de la place du Portalet, Bureau Némis Ascode, 2013

Le bureau Némis Ascode propose de paver l'espace Place du Portalet et d'apporter de la verdure sur le mur blanc de la parcelle 406. Cette proposition doit être intimement liée à la requalification de l'ancien restaurant de la parcelle 457. En effet, une demande d'occupation de l'espace public avait déjà été réalisée avant la fermeture du commerce, ce qui permettrait, dans le cas d'une reprise du restaurant, de réimplanter une terrasse sur la place du Pourtalet, en face du mur blanc.

Je joindrais à cette proposition une révision des trafic routiers liés à la place Châteauneuf. Ceci afin de délimiter les zones pouvant être pavée ou non.

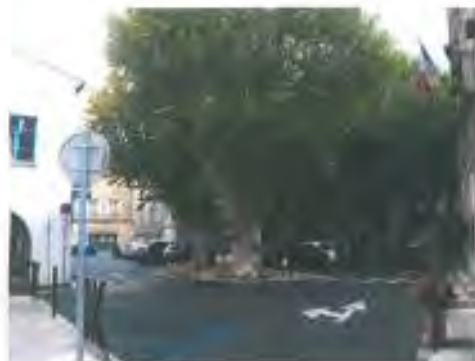
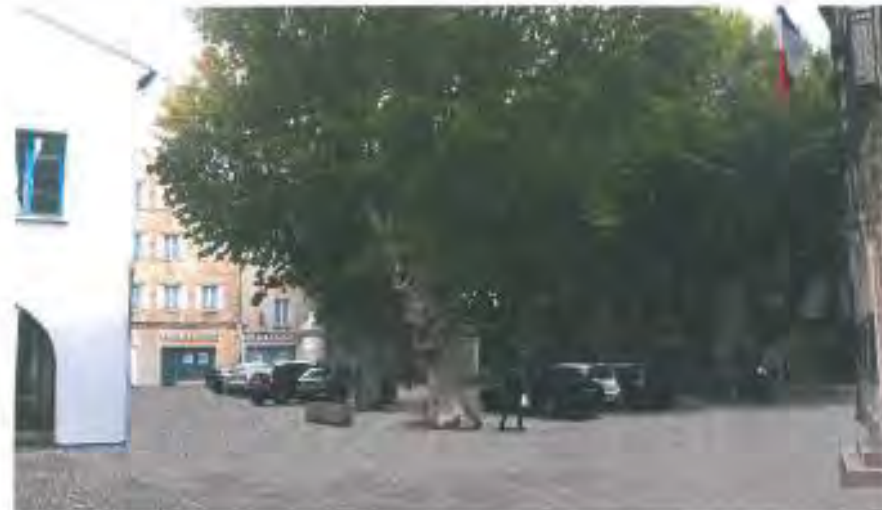
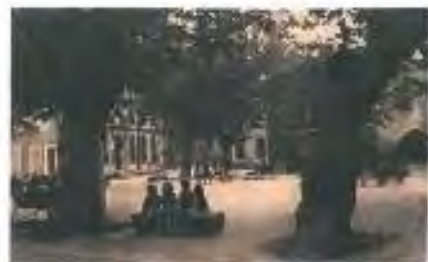
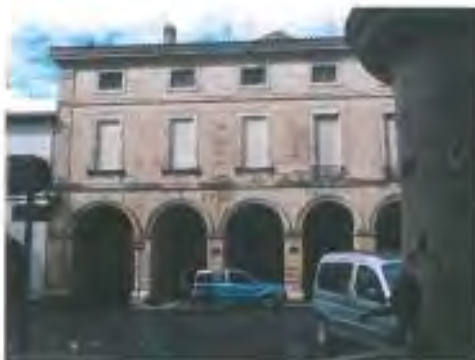
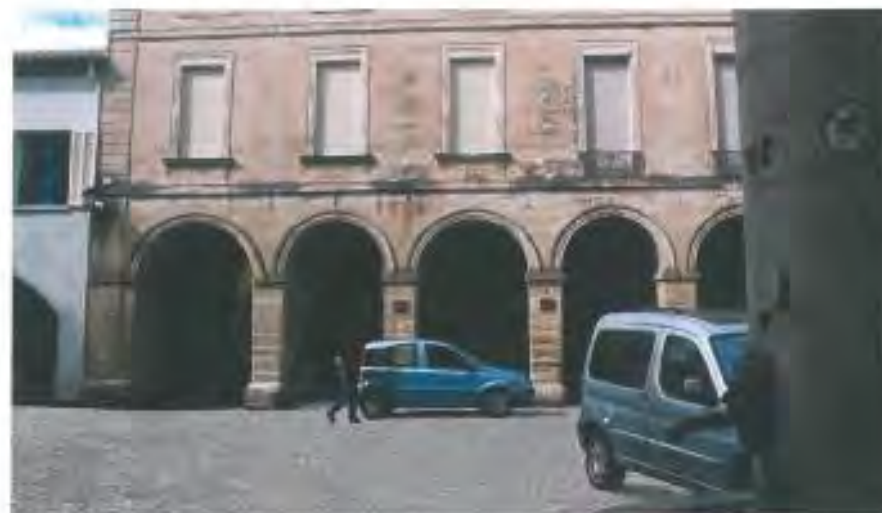
La place de la Mairie

la place de la mairie a été requalifiée dans sa partie centyrale. Parce que c'est le cœur de la ville, le parvis de la mairie, elle mérite un traitement de grande qualité. La proposition consiste à envisager un traitement semi-piéton, à simplifier l'espace et à lui rendre une lisibilité en supprimant une partie du mobilier actuel. Les parties circulées seraient traitées en pavé calcaire. Quelques place de stationnement pouvant être conservées

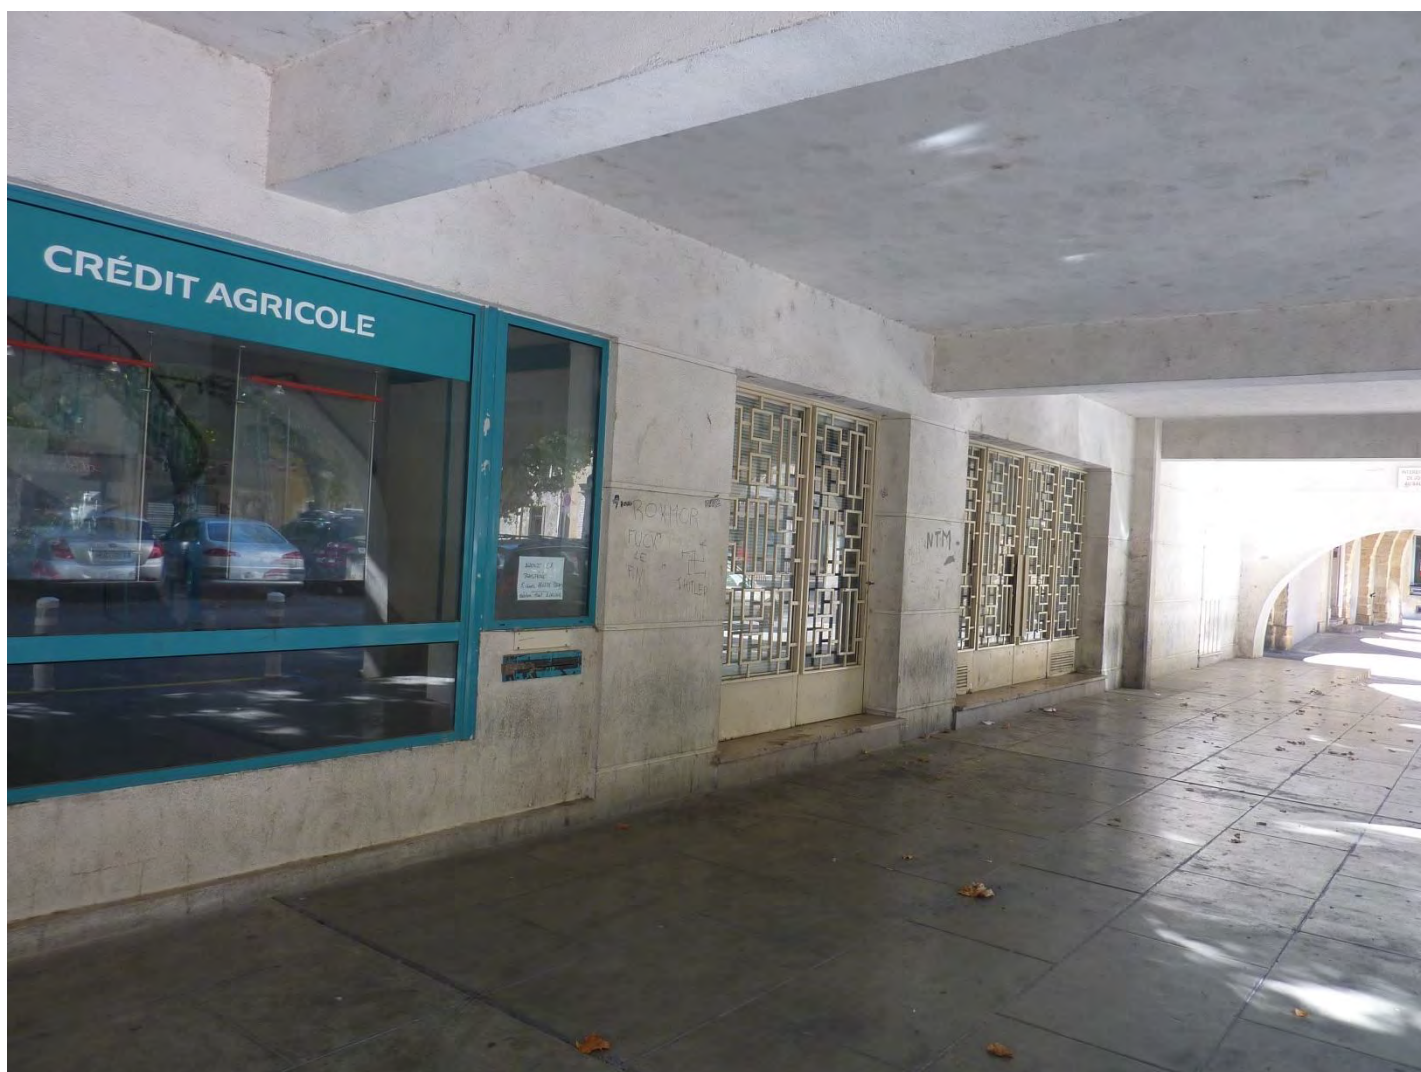
Photo 2: Parcelles AH280, AH864 et AH281 sous les arcades de la place de la mairie

Une requalification des bâtiments abandonnés est nécessaire pour redynamiser et valoriser la place de la mairie. C'est le cas notamment pour le bâtiment de la parcelle AH 298, facilement exploitable car achetée par la mairie afin d'y replacer l'office du tourisme. Ce qui engendre la prochaine vacance des locaux de l'office du tourisme actuel, parcelle AH 266. Or la reconversion en logement de la partie en rez-de-chaussée de la parcelle AH266 est impossible en raison d'une hauteur sous plafond insuffisante et l'absence de plancher refuge, ce qui représente un danger en cas d'évacuation des locaux. Il faudra donc occuper le futur local vacant par une autre activité. Egalement la parcelle 280, sur laquelle se trouve l'ancien crédit agricole, qui englobe l'espace délaissé sous les arcades qui présentent pourtant un aspect paysager intéressant qui pourrait être mieux exploité.

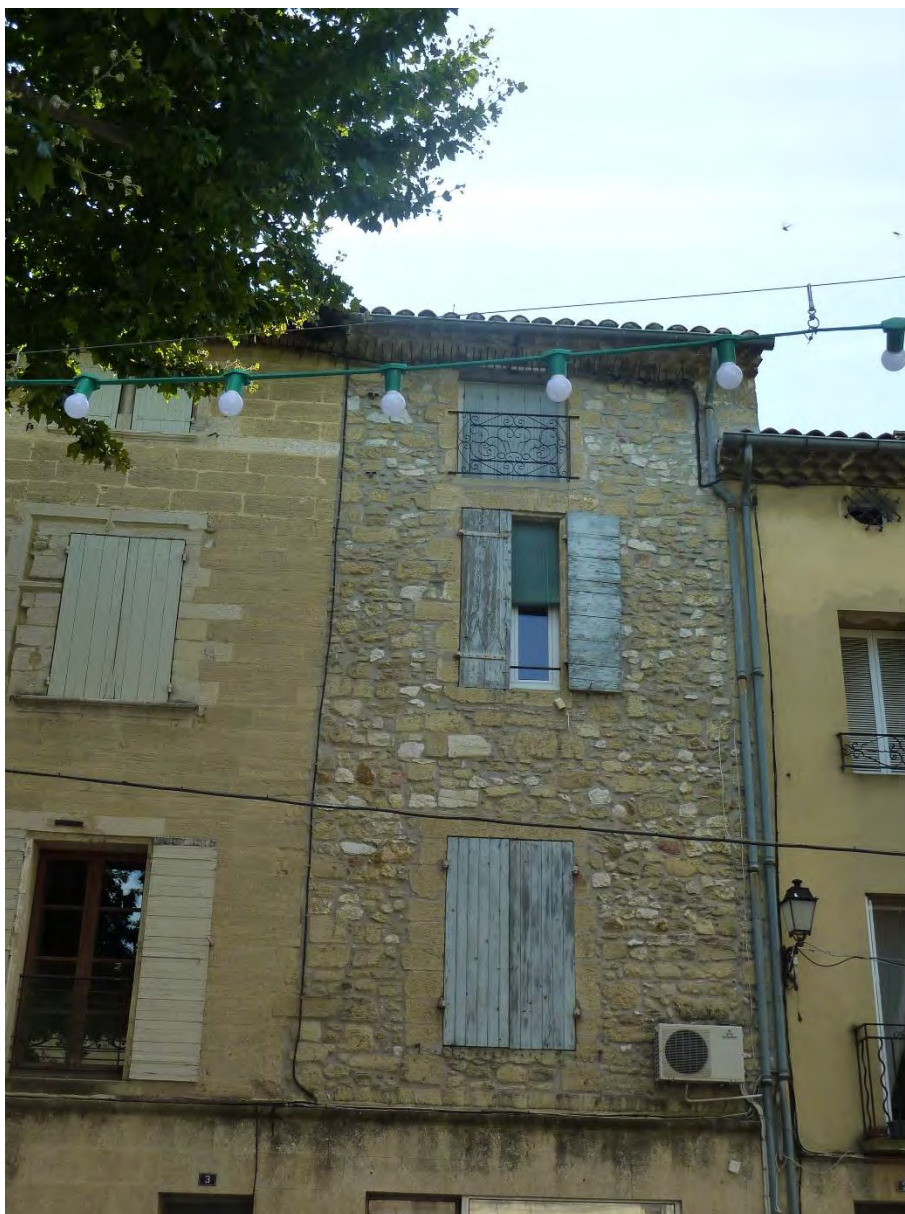
Photo 3: Parcelles AH305 et AH304 situées à côté de la Mairie

De même pour les locaux des parcelles 305 et 306, qui sont des bâtiments en très bon état avec des façades refaites à neuf, ces bâtiments ont une place de choix sur la place de la mairie et mériteraient d'être redynamisés.

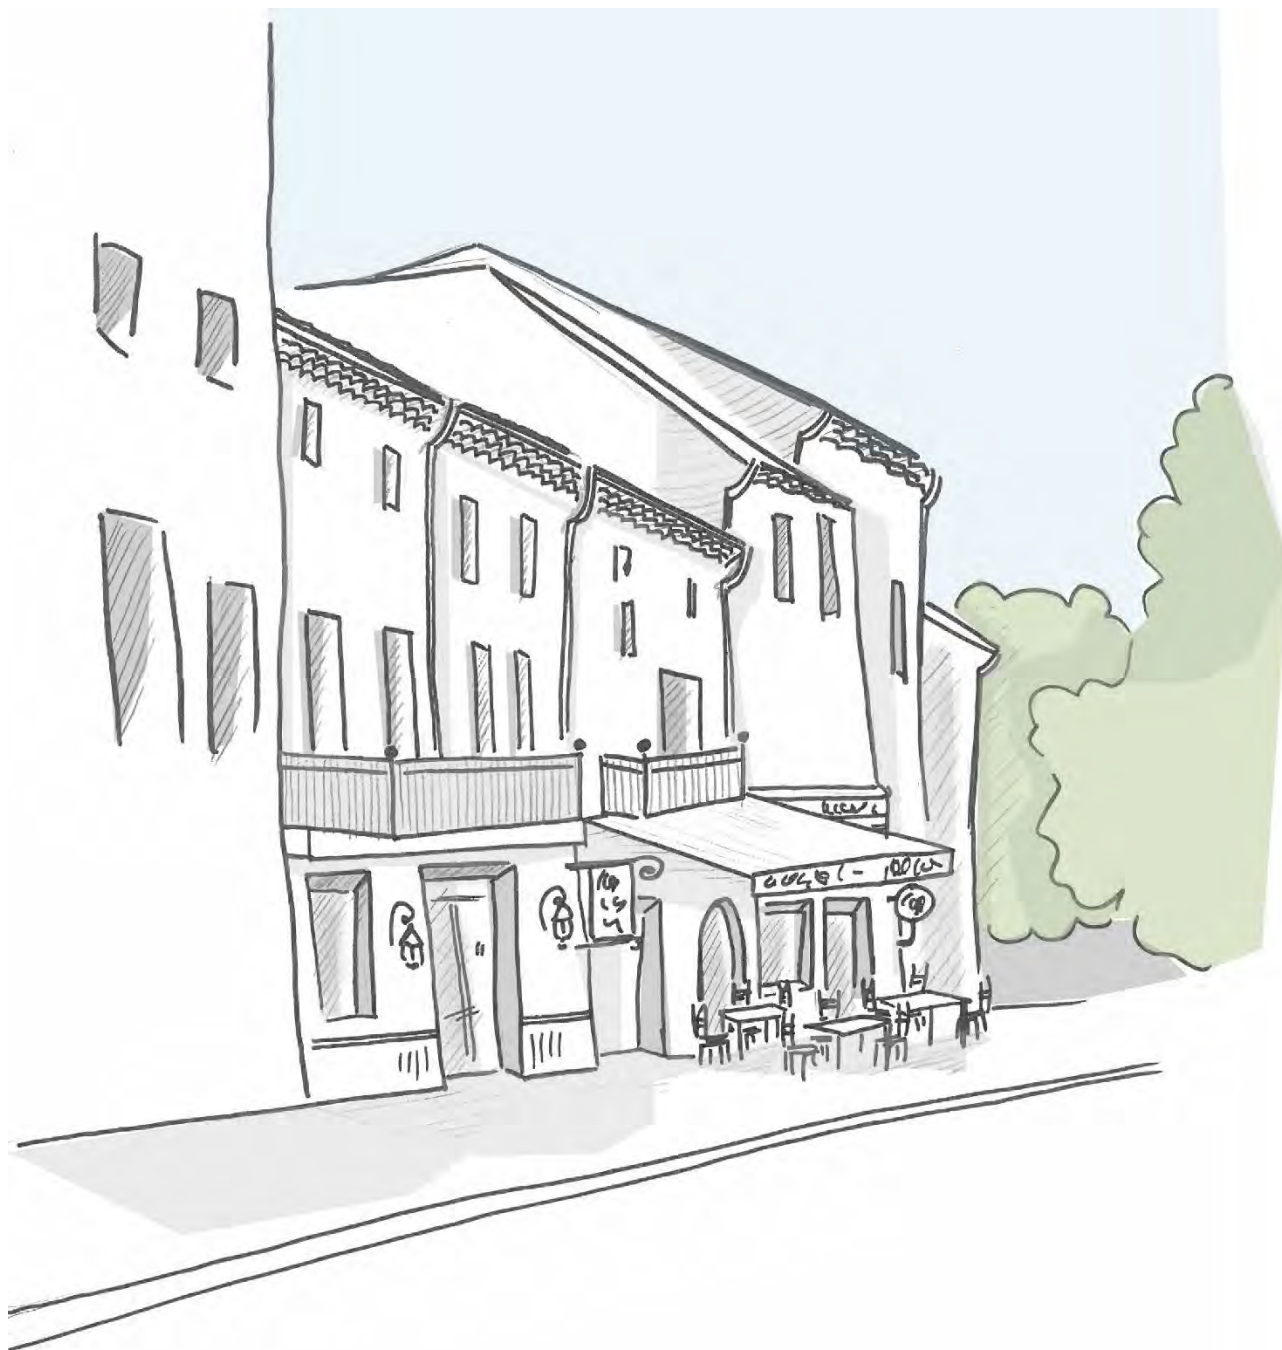
Photo 4: Dessin de l'aménagement du Boulevard national

Le bureau Némis Ascode fait la proposition de supprimer les vérandas situées sur le boulevard national et d'aménager celle-ci sous forme de terrasses (Cf. extrait)

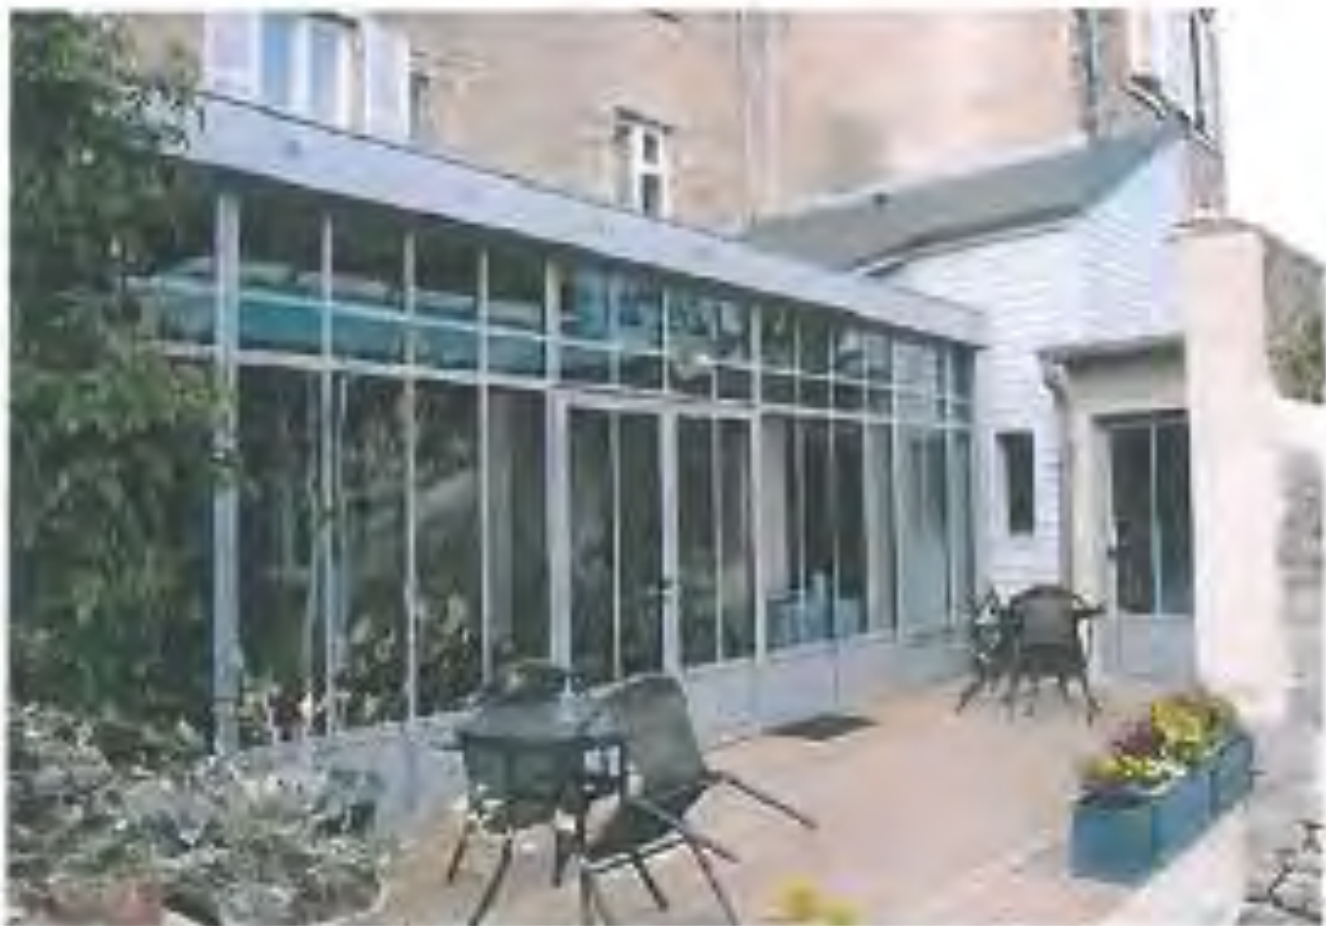
Photo 5: Exemple d'extension pour restaurants

Cependant le choix peut également être fait de conserver ces vérandas mais de les rénover de manière à ce que celles-ci s'intègrent mieux au patrimoine paysager du centre ancien. Une aide peut être attribuée par la collectivité pour la rénovation des vérandas. Une autre solution serait de proposer une exonération de taxe d'occupation du domaine public pendant un certain nombre d'années. Ceci afin de permettre au propriétaire du commerce de remettre sa véranda aux normes paysagères. Celles-ci pourront être traitées en fer forgé par exemple, comme le montre l'exemple de la photo ci-dessous :

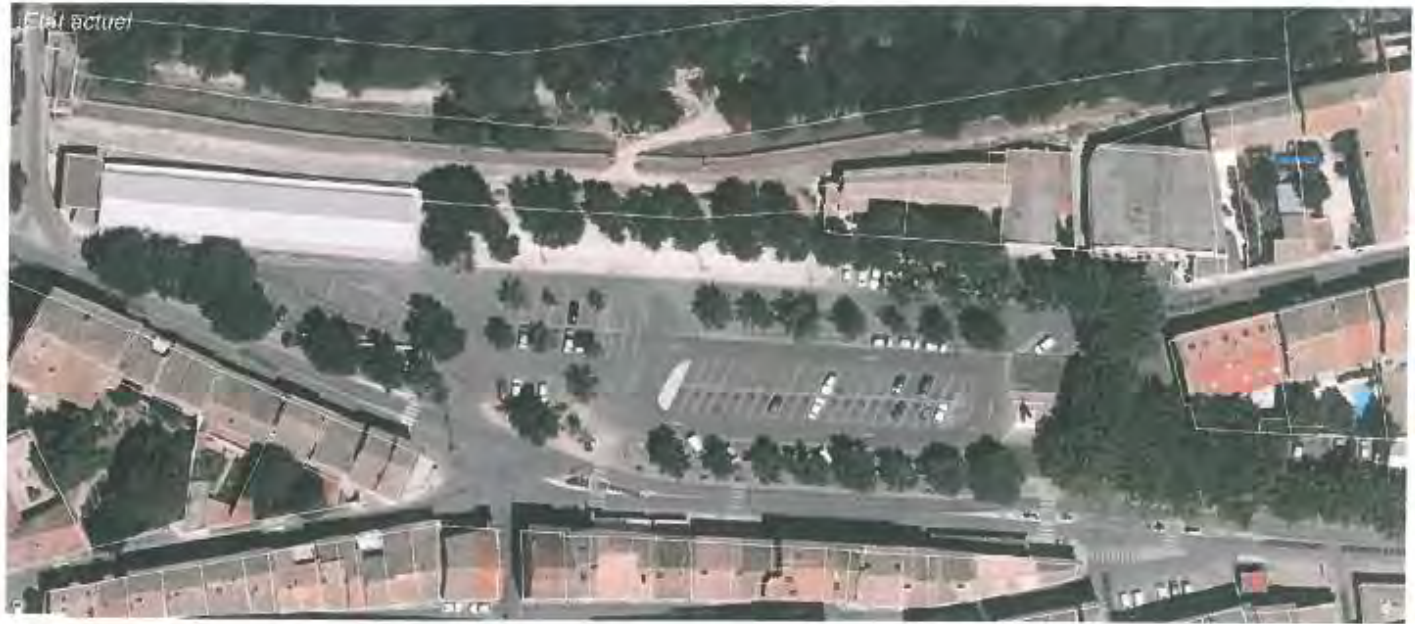
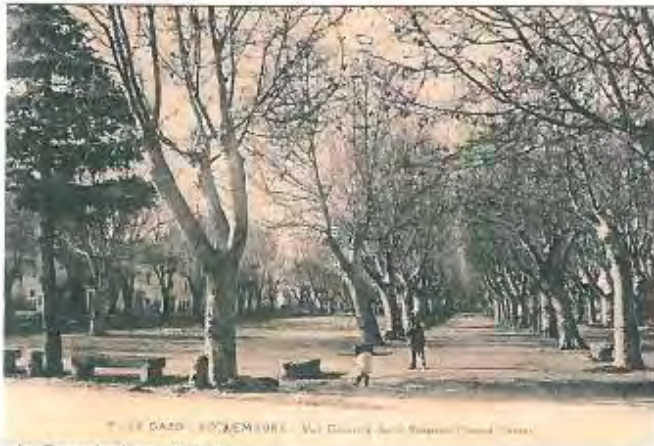
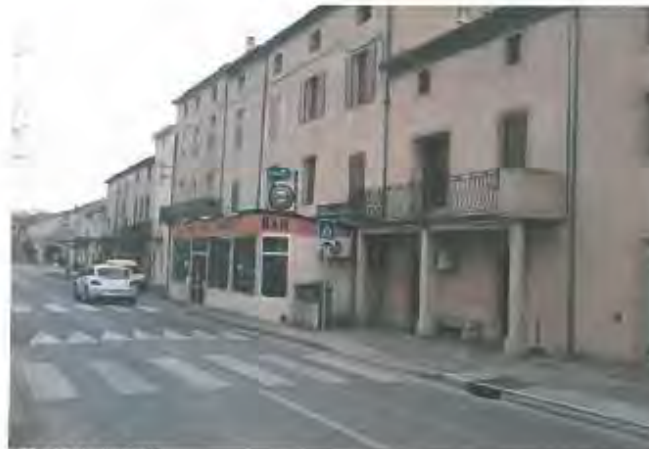
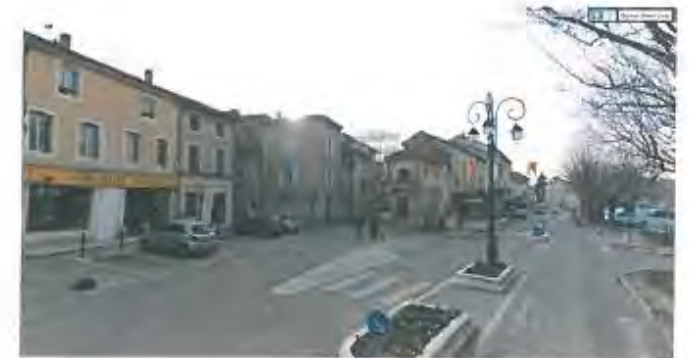
Extrait 3: Transformer un parking en esplanade, Bureau Némis Ascode, 2013

La proposition consiste à partir de l'image emblématique ancienne, ci-dessous, afin de conserver cette image patrimoniale.

Le programme prévoit la conservation du stationnement, du marché, de jeux de boules.

Le sol doit avoir un aspect noble et piétonnier. Le stabilisé renforcé permet cela. Il nécessite toutefois un entretien. Sa porosité permet d'éviter les accumulations d'eau dans le système pluvial. ce revêtement permet toutes les utilisations. Les places de stationnement étant marqués par des clous. Un alignement d'arbres complémentaire est créé afin d'ombrager la partie centrale.

Le monument aux morts pourrait être déplacé dans l'axe de l'esplanade pour une meilleure mise en valeur. La proposition consiste à retrouver l'image patrimoniale de la Pousterle, tout en lui conservant ses rôles actuels et à venir. Il s'agit de faire en sorte que le visiteur découvrant ce lieu, ait envie de s'arrêter. L'image de référence utilisée est celle de l'esplanade d'autrefois.

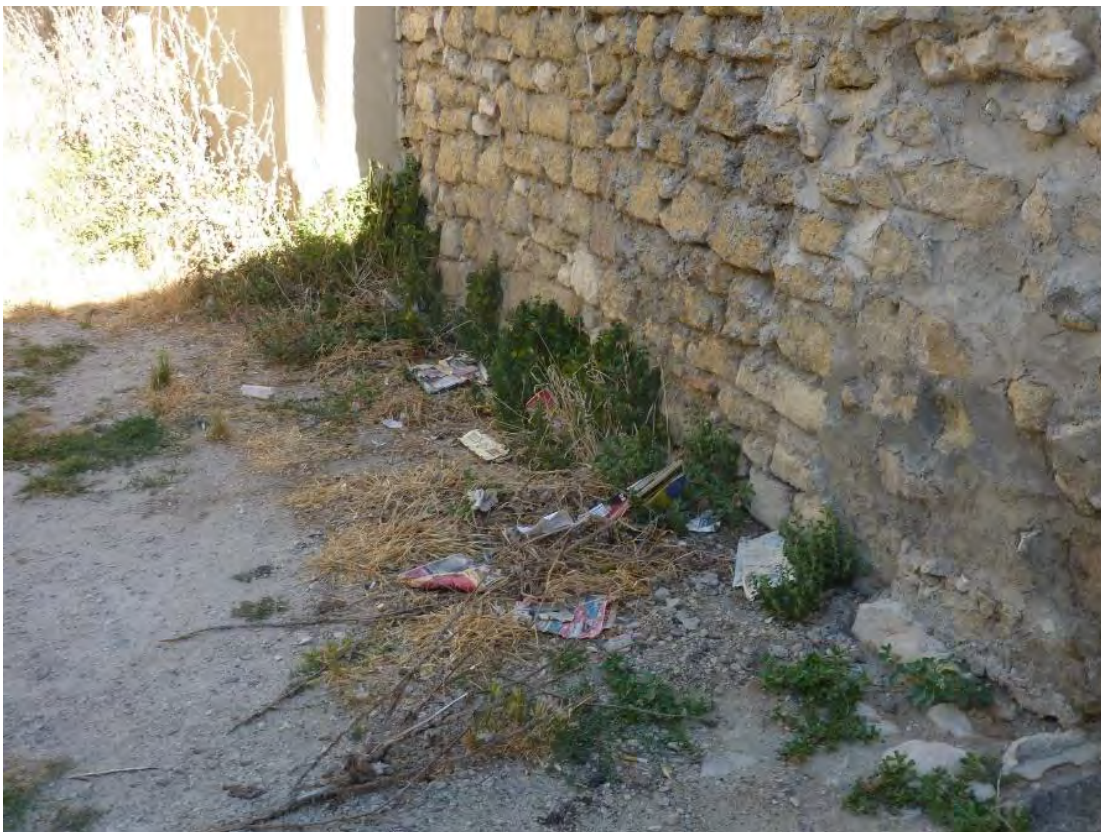
Photo 6: Détritus situés entre la rue de l'avenir et la rue du cardinal

Lié à cette proposition, un aménagement paysager des accès à cette place doit également être pensé. La ruelle qui lie La Rue de l'avenir et la rue du cardinal est très mal entretenue.

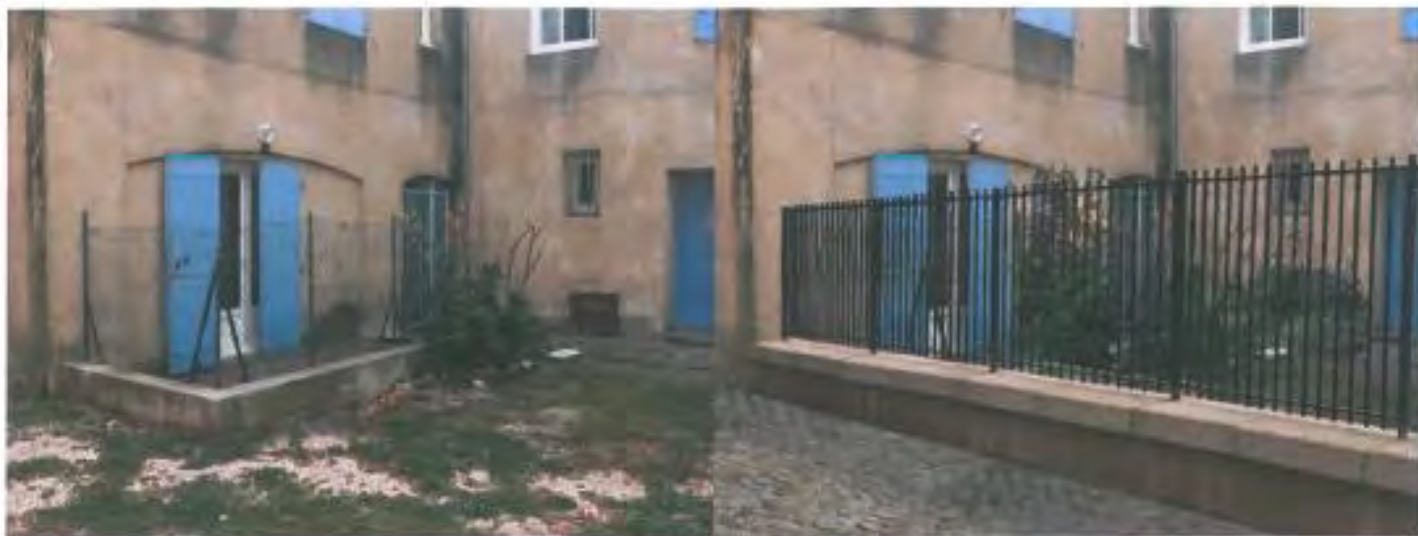
Extrait 5: Exemple du traitement proposé pour la délimitation de l'espace privé et public sur la parcelle AH1242, Bureau Némis Ascode, 2013

Il serait également judicieux délimiter l'espace privé de l'espace public avec des barrières en fer forgé, comme c'est le cas pour la parcelle 1242.

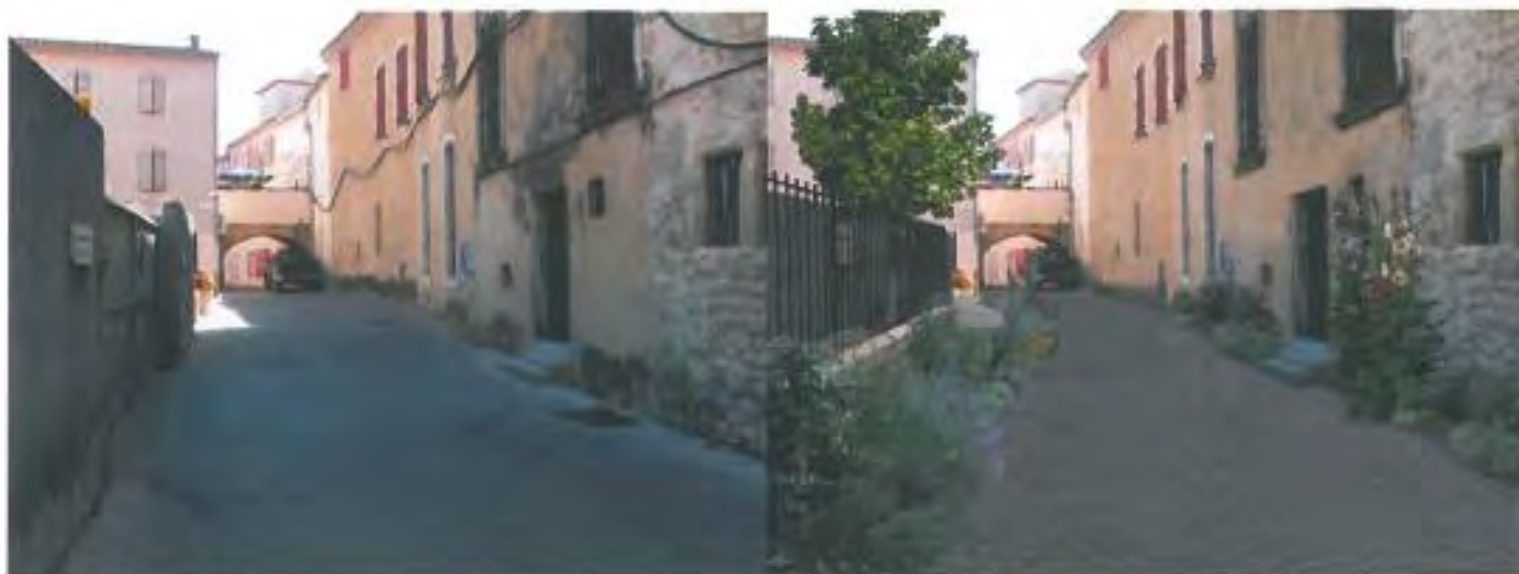
Extrait 6: Traitement paysager de la Rue Fabre, Bureau Némis Ascode, 2013

Il en va de même pour la placette du CCAS rue Jean Baptiste Fabre. Le bureau Némis Ascode propose d'échanger le mur de béton de la poste par une barrière en fer forgé. Il propose également de végétaliser l'espace ainsi que de remplacer le revêtement de sol actuel par des pavés.

Je rajouterais que l'aménagement peut être plus succinct en intégrant uniquement une végétalisation de trottoir de part et d'autre de la Rue Fabre. L'espace pavé doit, quant à lui, être lié à une étude d'usage de la Rue Fabre.

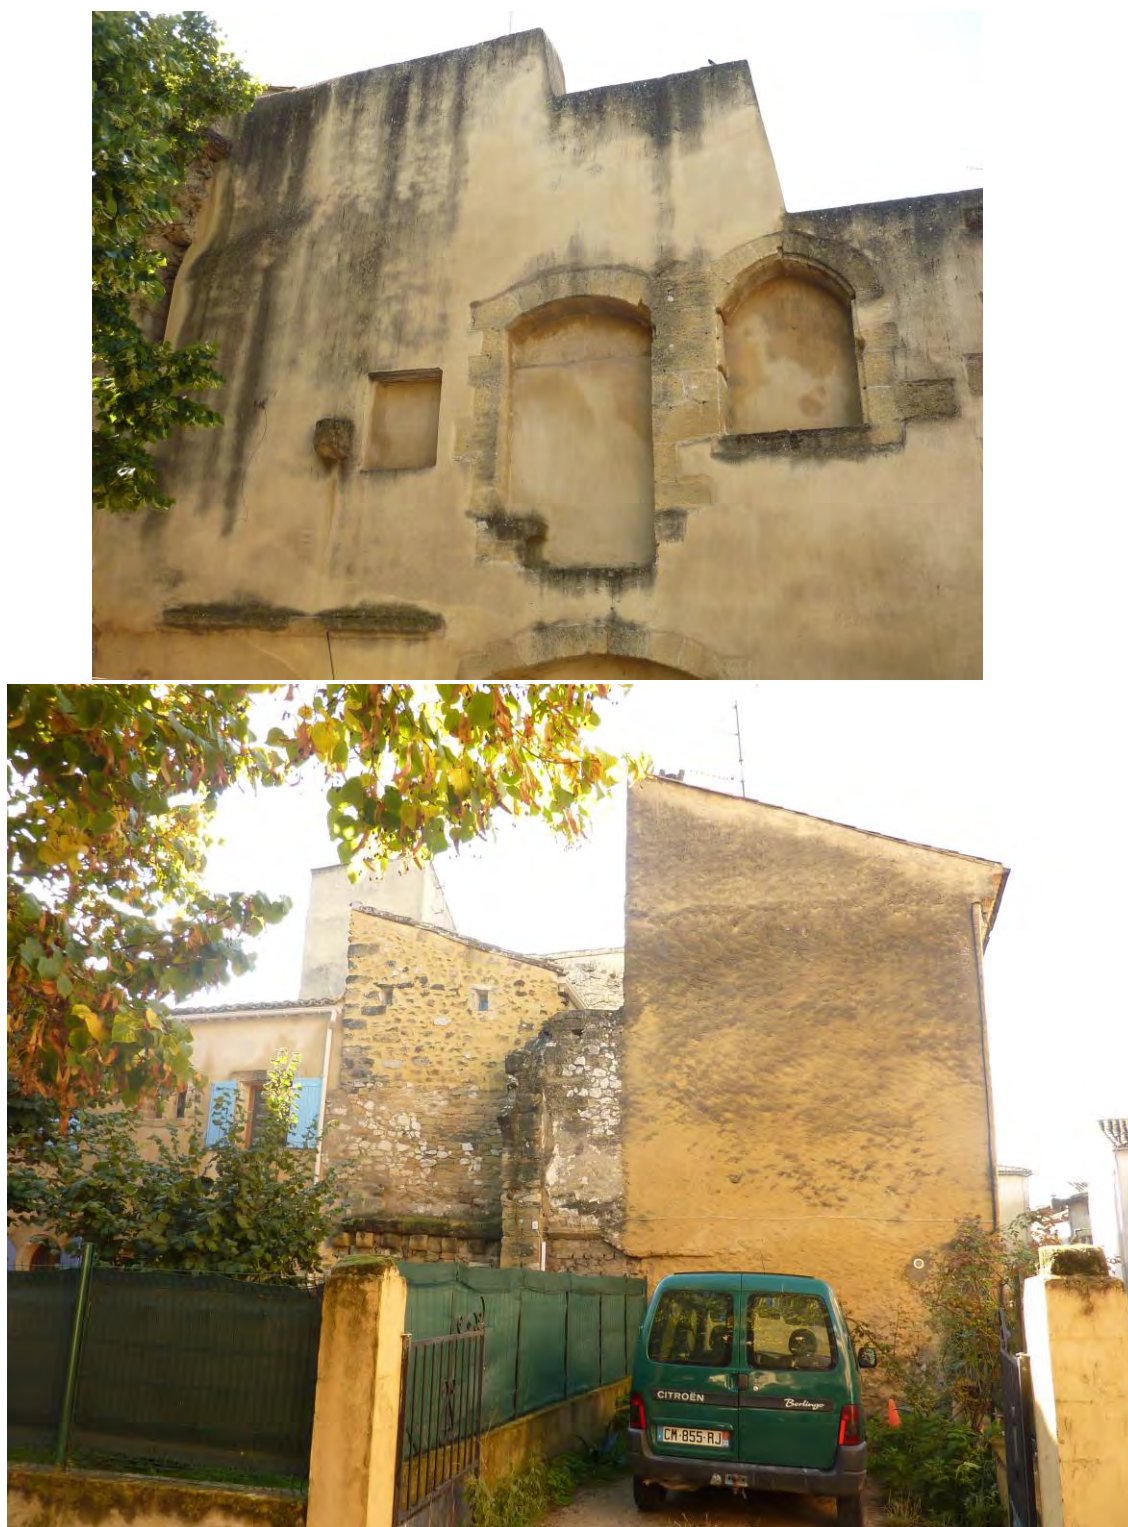
Photo 8: (De la gauche vers la droite) Façades des parcelles AH1327, AH454 et AH455

Les façades entourant la place Châteauneuf ne sont pas en bon état et ne présentent aucun aspect patrimonial particulier, exception faite d'une partie de la façade de la parcelle AH1326, ainsi que des façades des parcelles 1327 et 455.

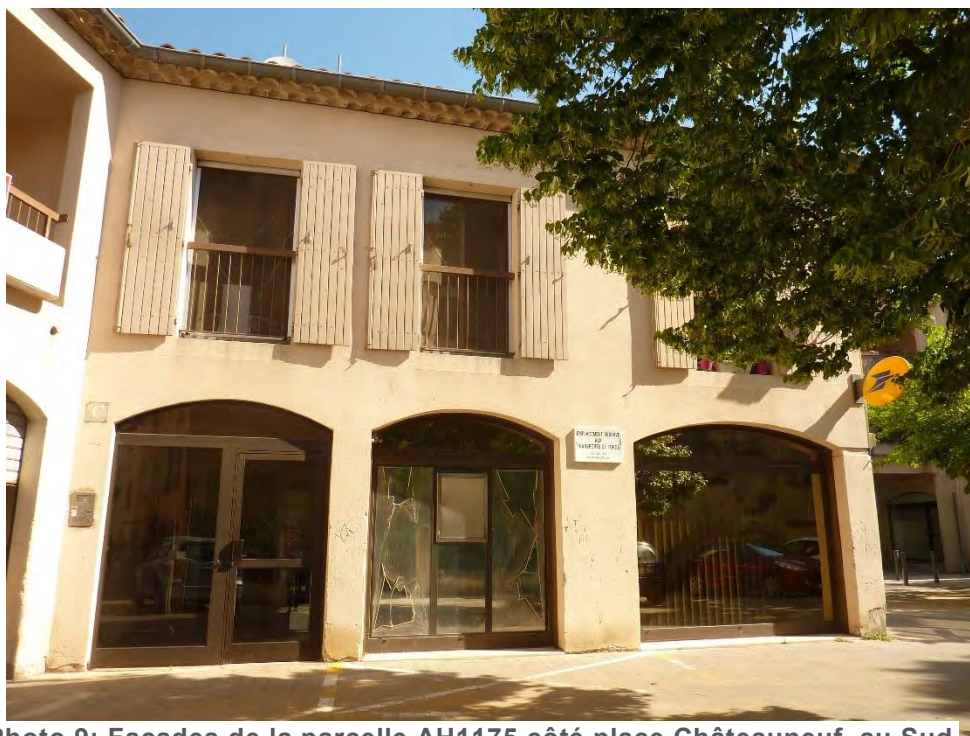
Photo 9: Façades de la parcelle AH1175 côté place Châteauneuf, au Sud

Le bâtiment de la parcelle AH1175 est sain et récent, mais ces façades, bien qu'en état moyen, ne sont pas aux normes de l'article 11. Une mise en norme serait peu coûteuse vue l'état relativement bon des façades et valoriserait le patrimoine paysager du centre ancien.

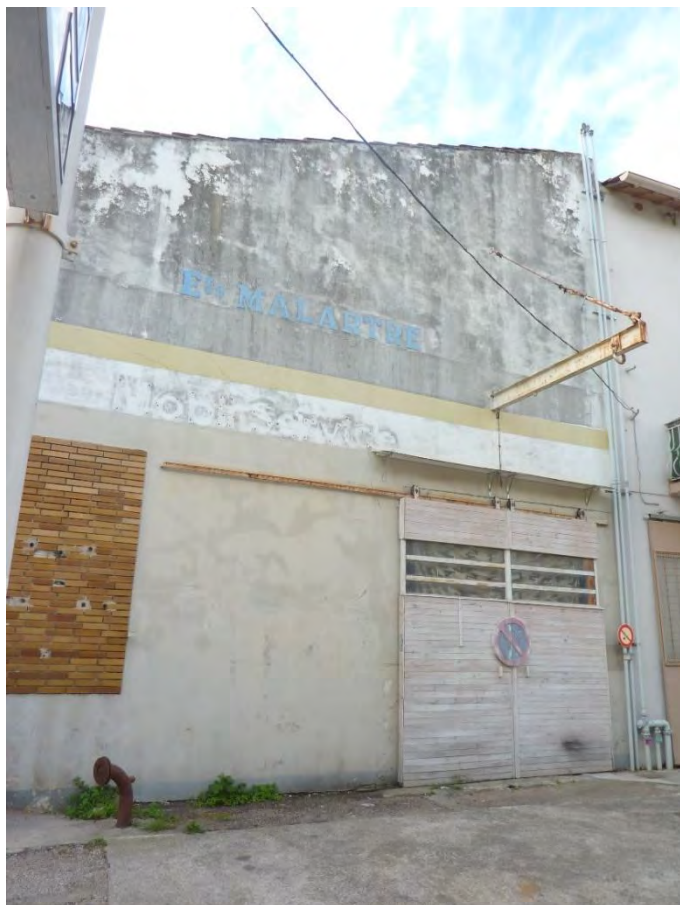
Photo 11: Parcelle AH437

L'îlot 12, est l'îlot le plus problématique : les bâtiments présents ne valorisent pas le centre-ville. Côté Boulevard National les façades commerciales sont délabrées et laissées à l'abandon, d'autant plus que ces bâtiments sont situés à l'entrée Nord de la ville sur la route la plus passante de la commune (Cf. carte Flux routiers journaliers). De plus, les commerces vacants sur cet îlot côté Boulevard national entraînent une image négligée du centre-ancien. Et ce malgré des logements aux étages en excellent état.

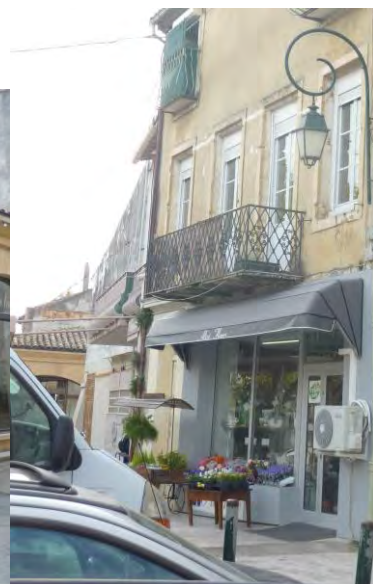
Photo 14: Parcelle AH1223

Côté Rue de la Victoire, les bâtiments de l'îlot 12 sont en relativement bon état si l'on exclue la façade parcelle AH1223, véritable « verrue ».

Certains immeubles dénotent de l'environnement paysager valorisant de ce périmètre. Si bien qu'un passant ne retiendra que ces immeubles dégradés. C'est le cas pour l'immeuble sur la parcelle AH1223, illustré sur la photo 16.

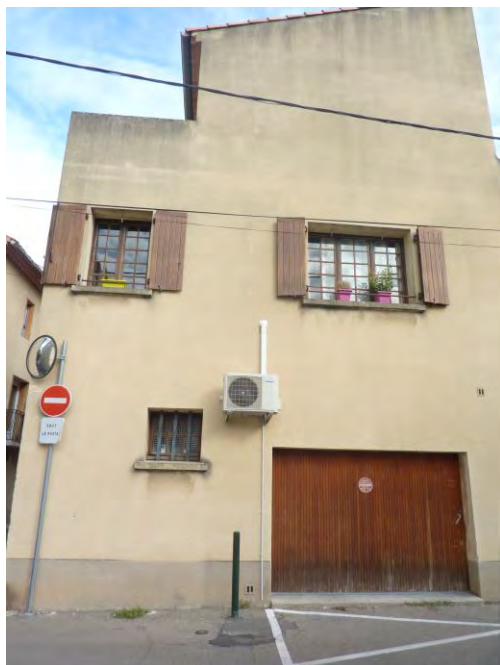
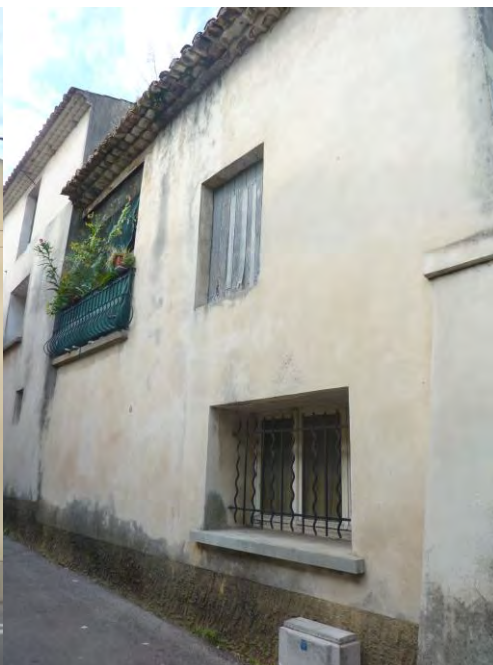
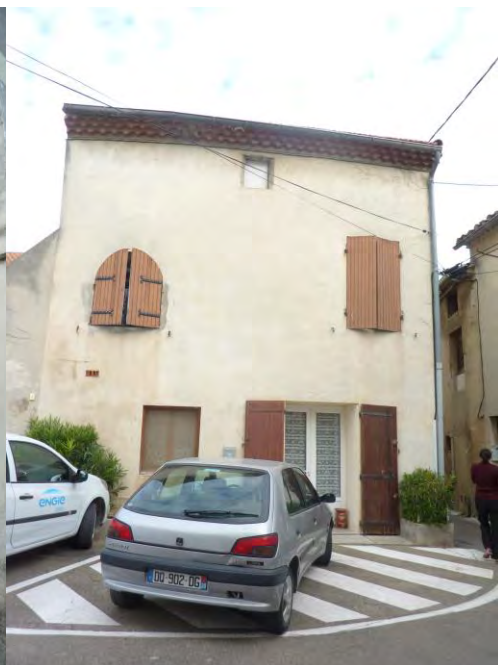
Ce périmètre a la particularité d'avoir la majorité de ces façades dans un état correct à bon. Seulement très peu respectent les normes paysagères prescrites dans l'article 11 du code de l'urbanisme. C'est le cas pour 11 immeubles des parcelles : 432, 437, 1066, 1223 (côté Rue de la Victoire), 537, 541, 542, 543 (côté Rue de la Victoire), 884, 885, 886 et 883.

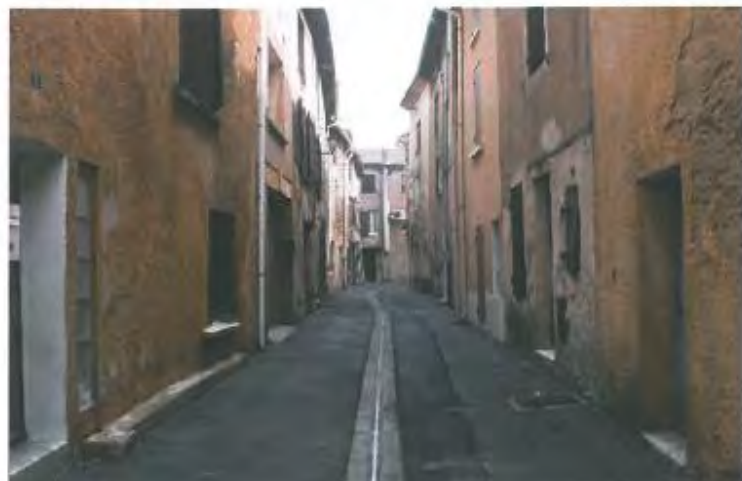
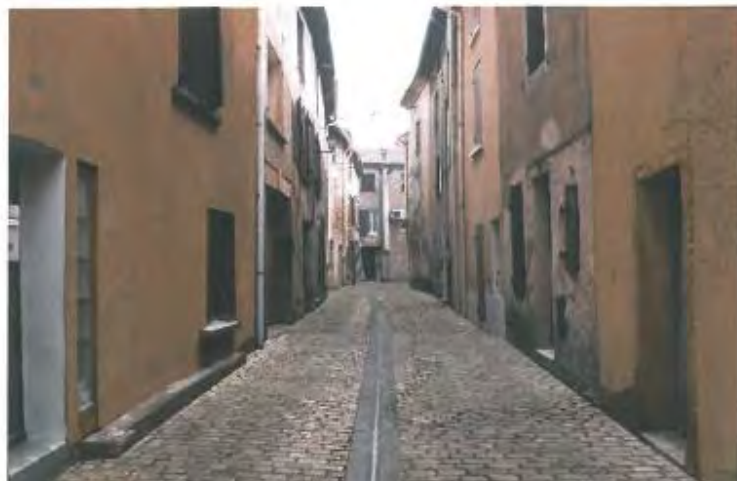
Extrait 11: Réhabilitation d'une ruelle du centre ancien, Bureau Némis Ascode, 2013

Le bureau Némis Ascode propose de paver les ruelles de ce quartiers résidentiel.

C'est une solution qui peut être réalisable si on se rapporte à la carte des trafics routiers journaliers du centre ancien, ces rues sont à moins de 100 véhicules par jour (Cf. carte des flux journalier). Le pavé est une alternative permettant de remettre en valeur les façades et améliorer la qualité paysagère d'un espace, à condition de descendre la circulation des voitures à 30 km/h dans ces rues.

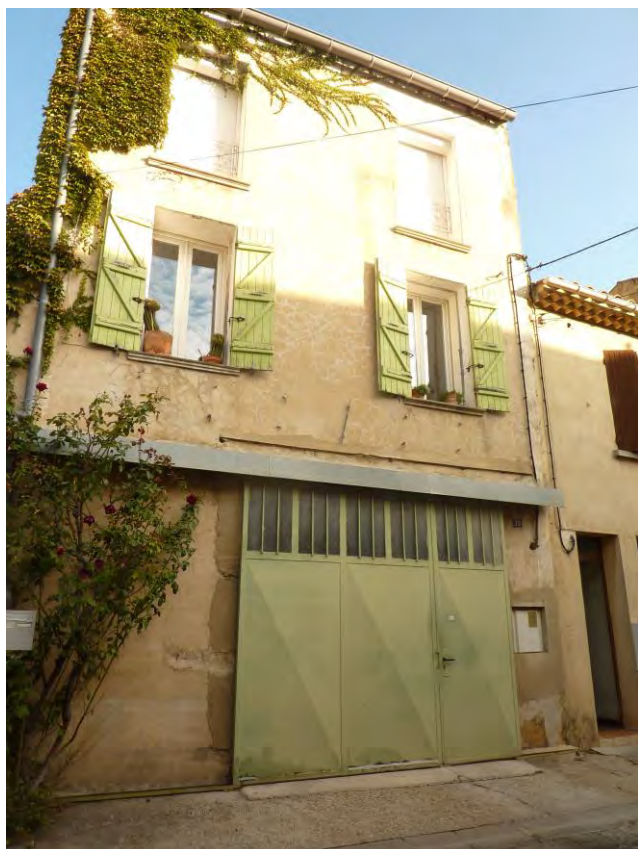
Photo 21: Parcelle AH386 côté Rue des Remparts

Certains logements sont refaits à neuf mais les façades restent souvent délaissées au profit de la rénovation intérieure. C'est le cas par exemple du logement de la parcelle AH386 ou de celui sur la parcelle 465. Il serait intéressant, et valorisant pour l'aspect paysager du centre ancien, d'entrer en contact avec ces propriétaires afin de leur accorder une aide financière qui les inciterait à rénover leur façade (Cf. rapport 2, Aide à la réhabilitation des façades)
