Ema Chambolle

ETUDE DU BÂTI EN CENTRE ANCIEN DE ROQUEMAURE

Propositions de grandes lignes d'aménagement

31/01/2017

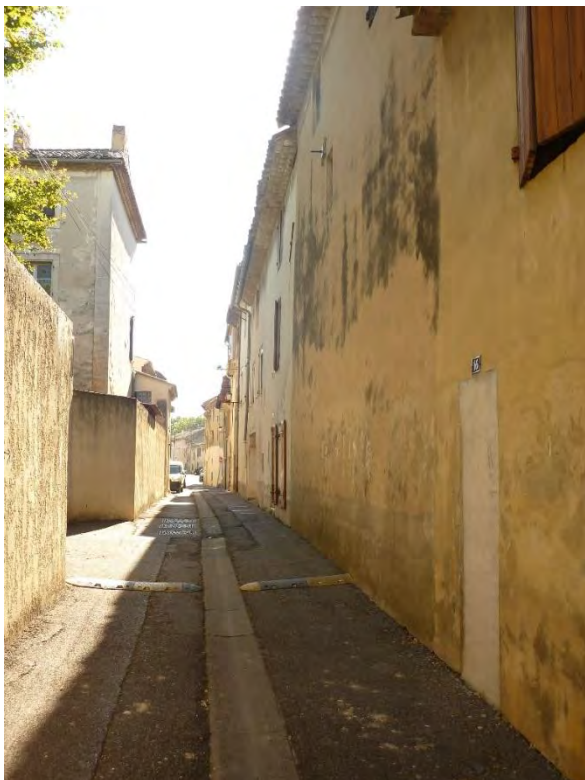
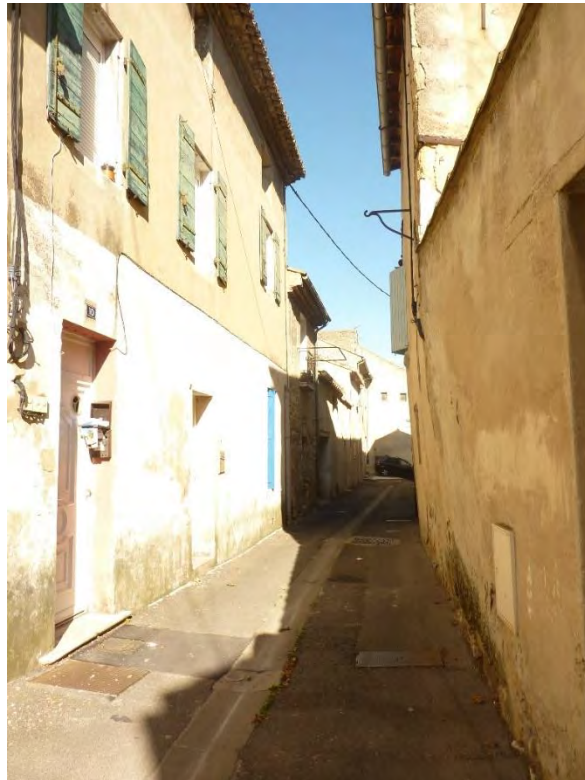
Photo 22: Photos Rue des Remparts

La rue des remparts également est une rue austère, étroite avec des façades dans un état critique.

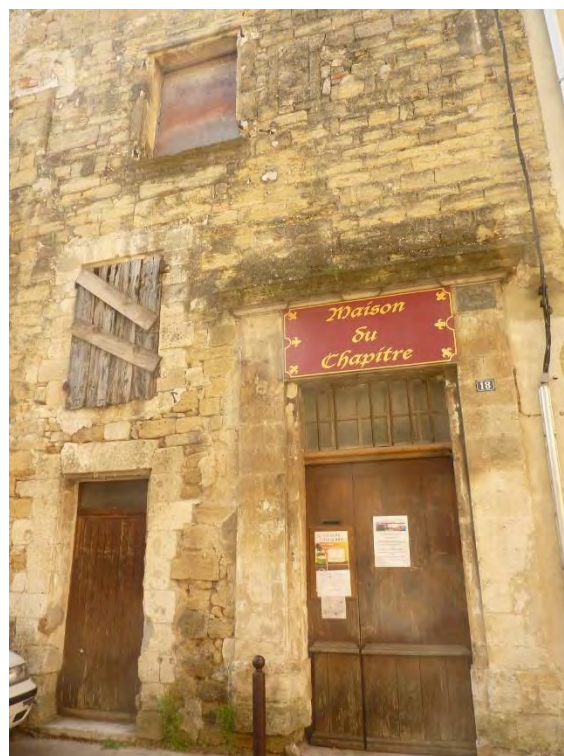
Photo 23: Maison du Chapitre côté Rue du Chapitre

La maison du chapitre pourrait présenter un aspect patrimonial important mais la façade du bâtiment côté rue du chapitre est délabrée et un grand portail opaque empêche toute vision avec le bâtiment côté rue des remparts.

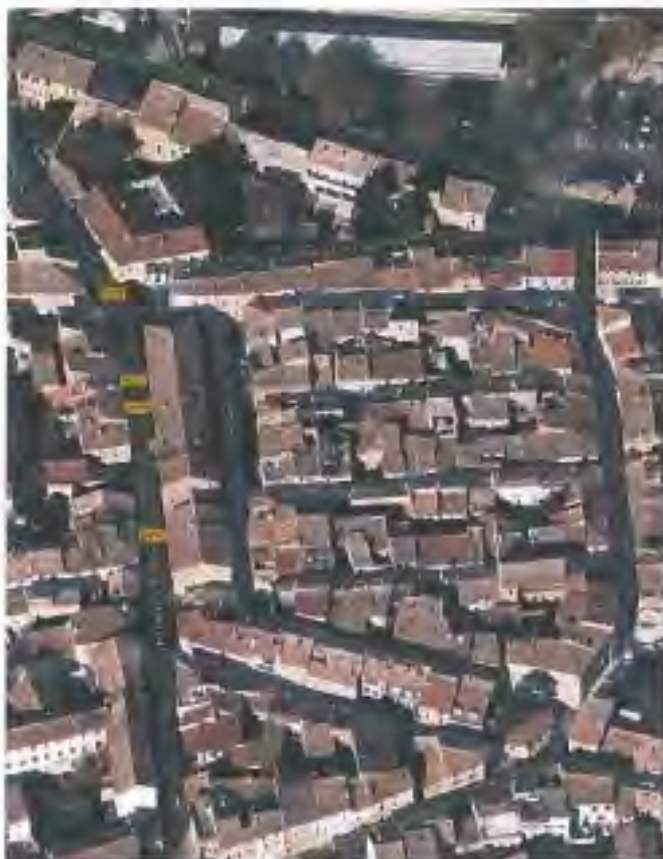
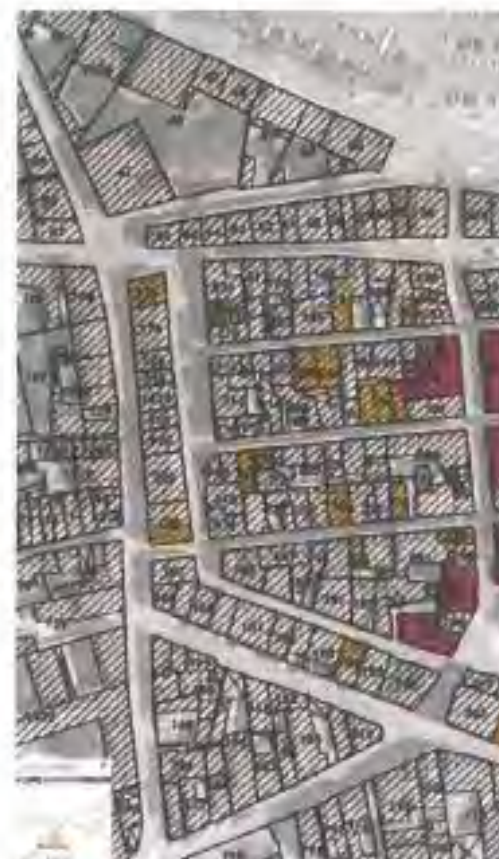
Extrait 12: Dédensifier la zone Ouest, première partie, Bureau Némis Ascode, 2013

Zone assez « enclavée » sans contact direct avec la place de la Pouterie, qui contraste avec les faubourgs, aux grandes parcelles et grandes bâtisses : ancien hospice, bâtiments de la 2^{ème} moitié du XIX^{ème} siècle liés à l'essor viticole de la période...

En jaune : les remises

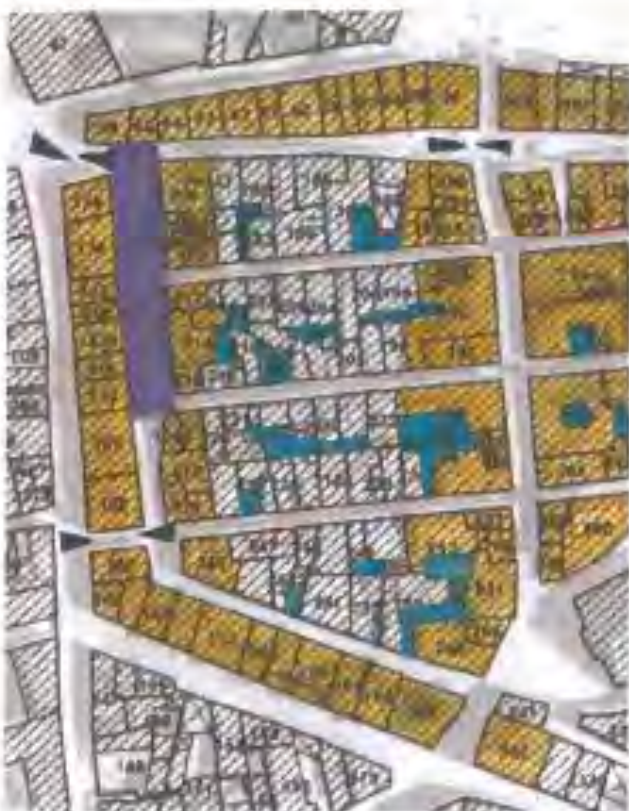
Intervenir sur les quatre îlots constitutifs, et plus spécifiquement les trois de forme quadrangulaires, de la zone Ouest est difficile du fait :

- de la grande densité bâti : très peu d'espace pour les cours, quasiment absence de végétal (cours Gambetta exclu) ;
- de la taille des îlots : les îlots sont relativement étroit par rapport à leur longueur ;
- du parcellaire : les bâtiments sont le plus souvent entourés d'autres bâtiments vu le peu d'espace « libre » à l'intérieur des îlots. Les parcelles au centre des îlots sont étroites avec peu de linéaire sur les rues ...
- de l'orientation des îlots : un alignement - globalement - de façades au nord, un autre au sud ;
- de la taille des rues : étroites, soit manque de lumière et de soleil durant les mois d'hiver – difficulté de ventilation, chaleur excessive en été ...

Ce que l'on peut constater sur le plan ci-après - notamment en bleu les espaces non construits de la zone, en dehors des rues :

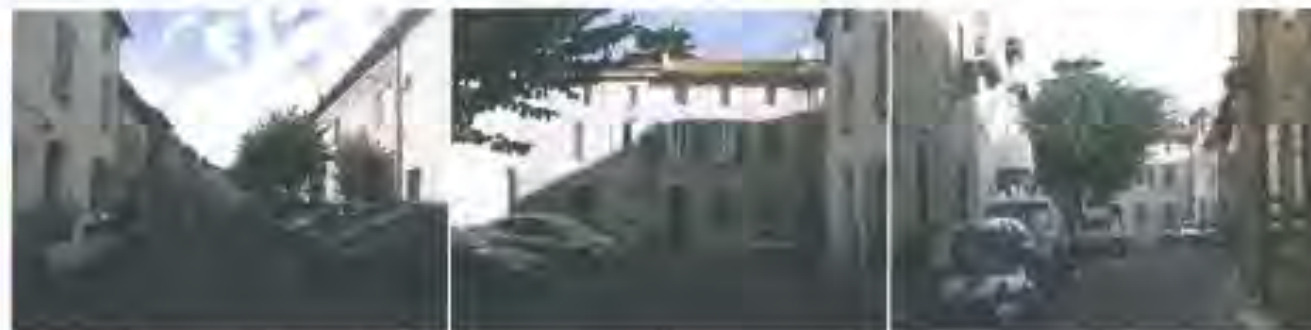
Extrait 13: Dédensifier la zone Ouest, deuxième partie, Bureau Némis Ascode, 2013

On peut mettre en avant également :

1 – en violet :

Arbres du Cours Gambetta, la seule artère un peu plus large et « aérée » de la zone Ouest.

2 – en jaune :

Les immeubles qui définissent les axes majeurs et qui structurent la zone :
à ravalement et réhabiliter comme ceux des autres zones du centre de Roquemaure.

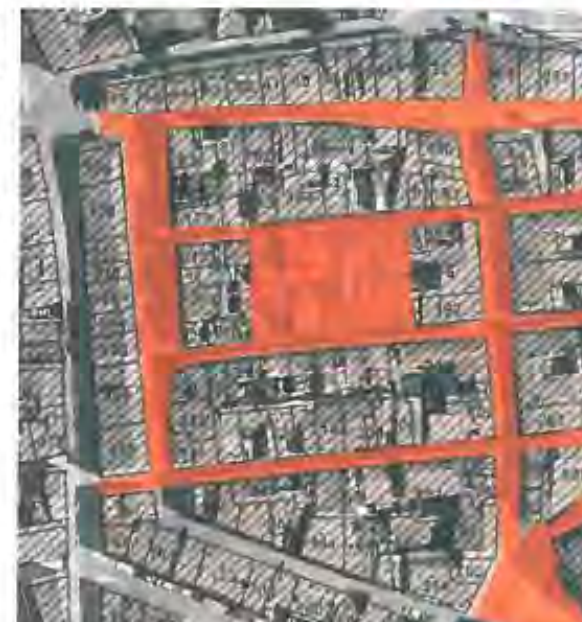
Extrait 14 : Dédensifier la zone Ouest, troisième partie, Bureau Némis Ascode, 2013

Dans le plan général d'intervention, il est proposé la création d'une placette au centre de l'îlot 2 entre les rues Emile Jamais et de Prilly de façon à éclairer les façades voisines ; cette opération étant conjuguée avec ces regroupements de parcelles permettant des créations de logements traversant de rue à rue, ce ci permettant d'améliorer les distributions intérieures, les orientations, l'apport de luminosité, de baisser la densité humaine sans remettre en cause les principes fondateurs du quartier.

Ouverture du quartier par une placette

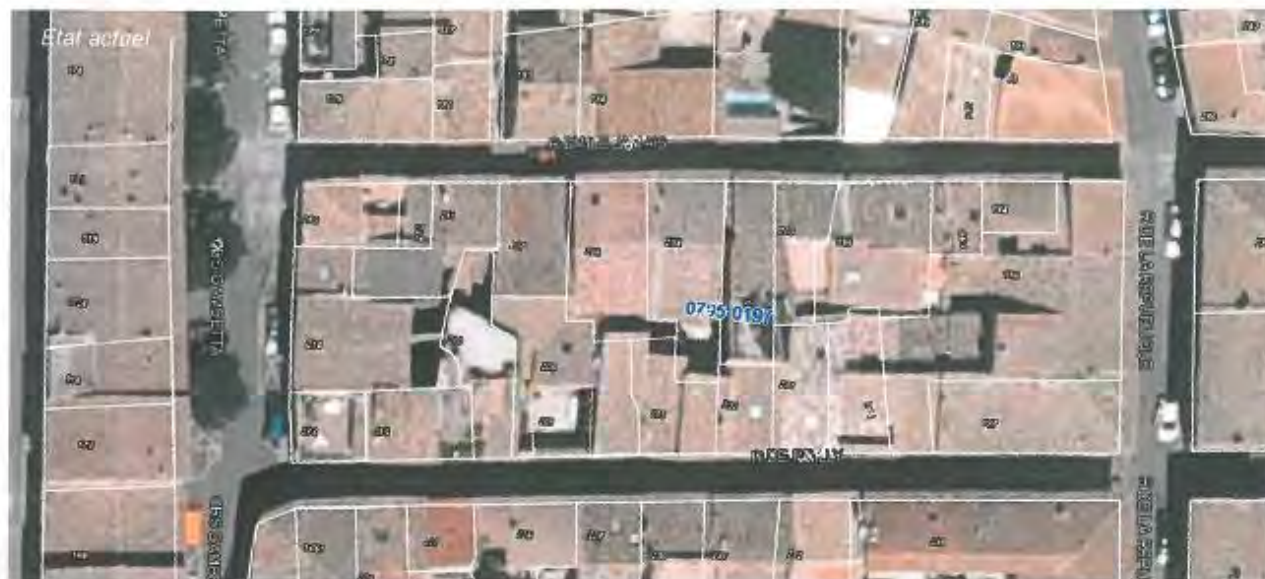
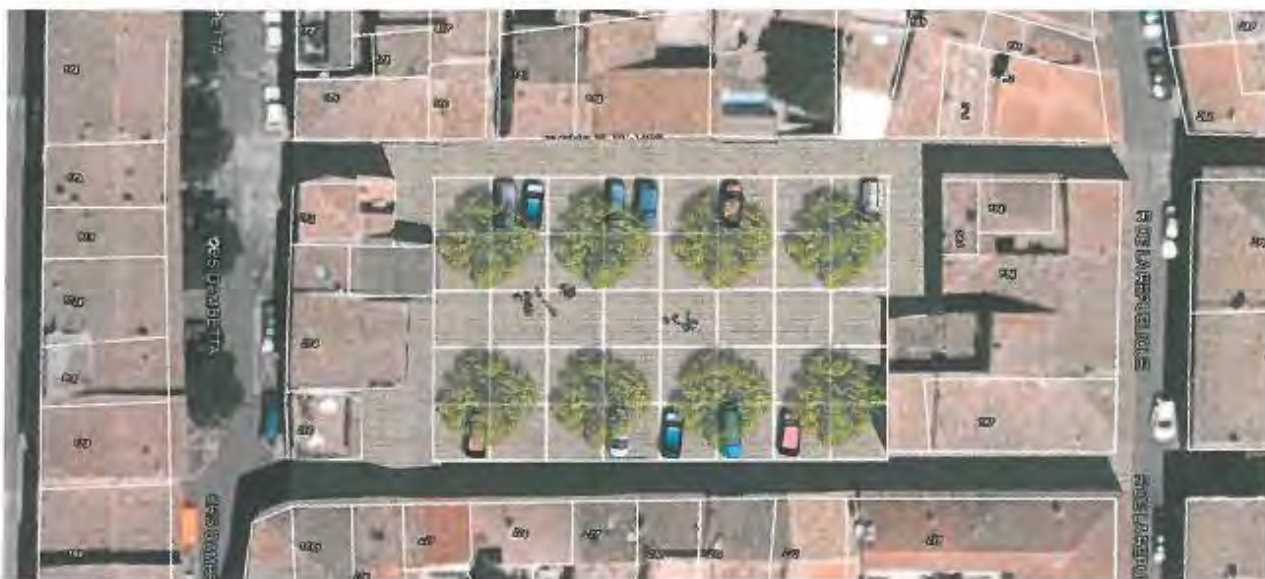
Extrait 15: Dédensifier la zone Ouest, quatrième partie, Bureau Némis Ascode, 2013

Proposition placette

- Achat des habitations
- Choix d'un maître d'oeuvre pour la démolition
- Démolition
- Choix d'un maître d'oeuvre pour le projet
- Réalisation du projet

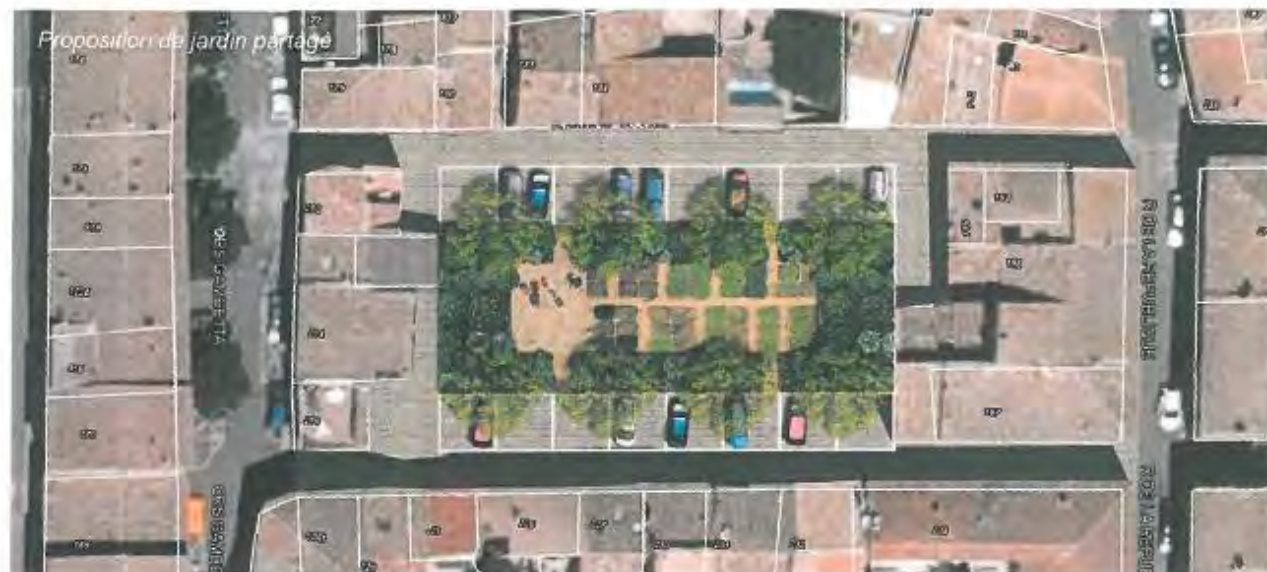
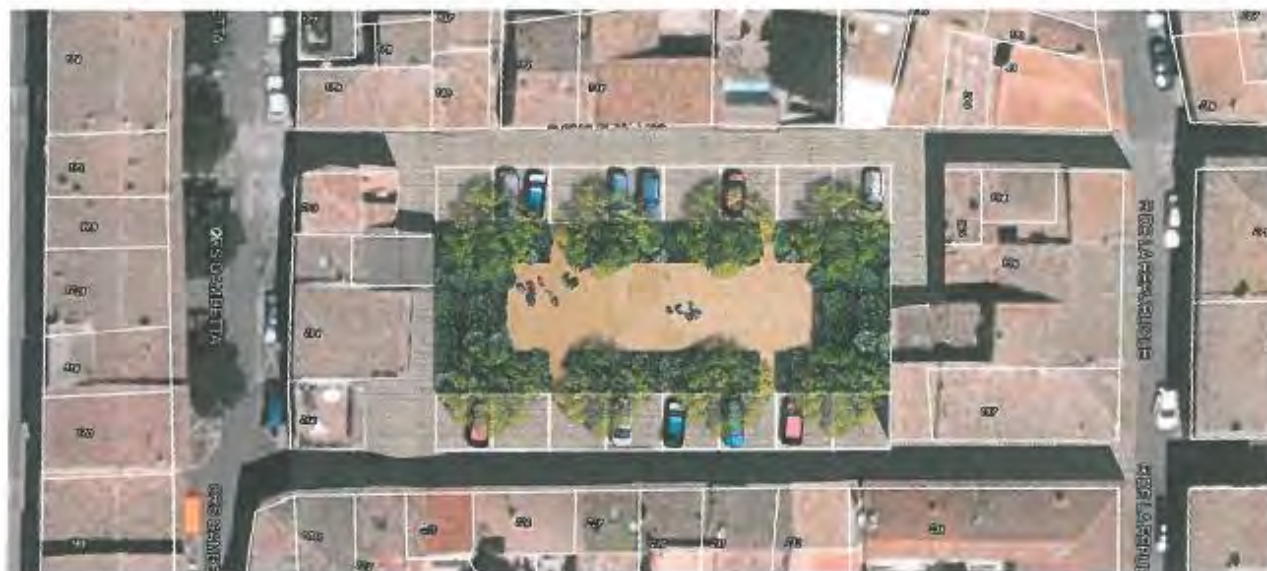
Proposition square public

Il est cependant important de compléter cette proposition avec le travail mené sur l'habitat (Cf. Diagnostic de l'habitat en centre ancien).

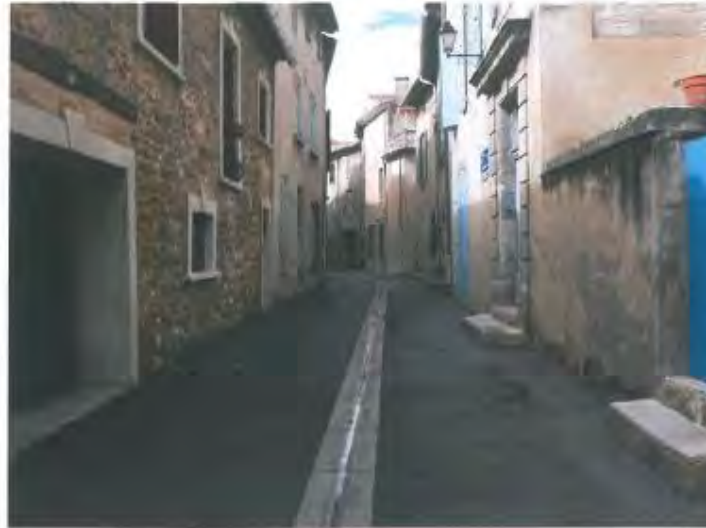
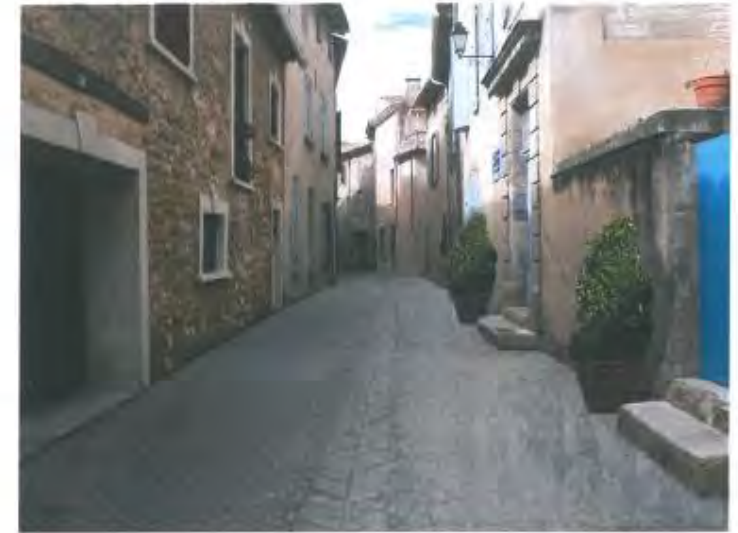
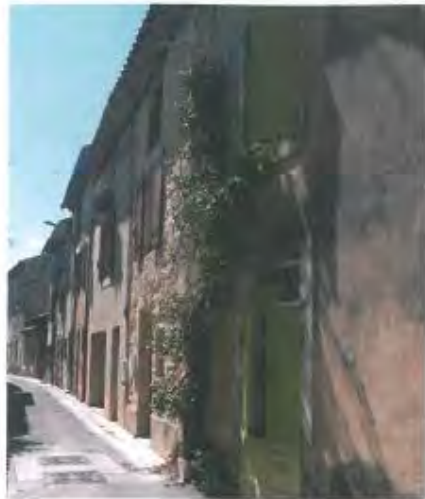
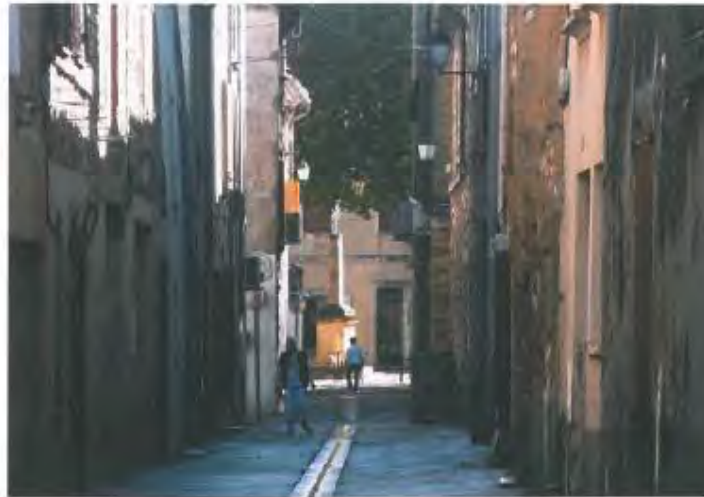
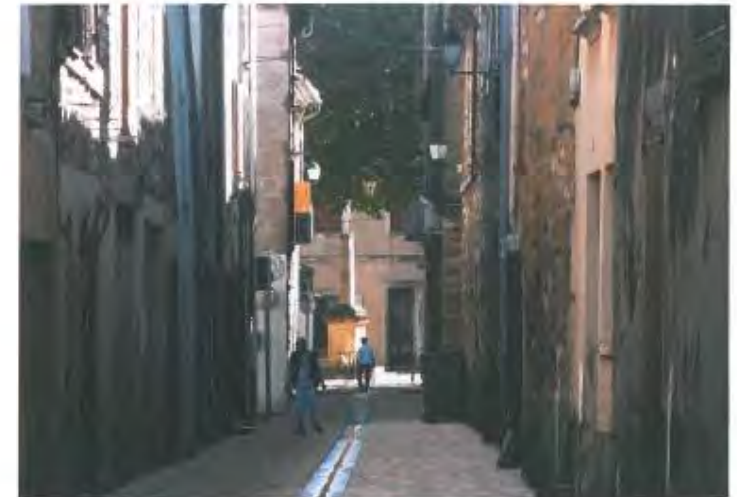
Des revêtements en pavés ou galets posés sur sable permettrait d'améliorer la porosité afin d'augmenter le drainage autant que l'évaporation comme cela se fait en Europe du Nord (Hollande, Danemark, Allemagne)

Des plantations de pieds de façades permettent de réaliser un fleurissement économe en gestion tout en retrouvant l'esprit historique.

Des références de revêtements de rues anciennes restaurées

Dans le cadre de la remise en valeur des centres anciens, il convient de respecter l'esprit de l'architecture tout en s'adaptant aux contraintes pluviales, circulatoire, d'accessibilité.

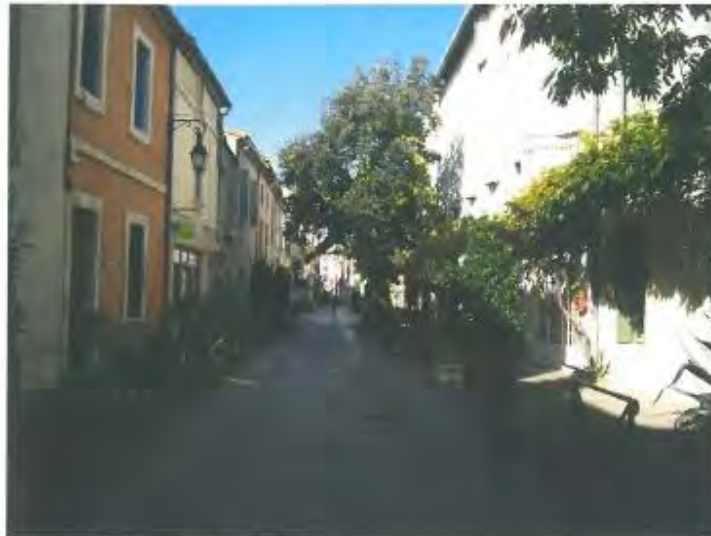
pavés pierre, Aigues-mortes

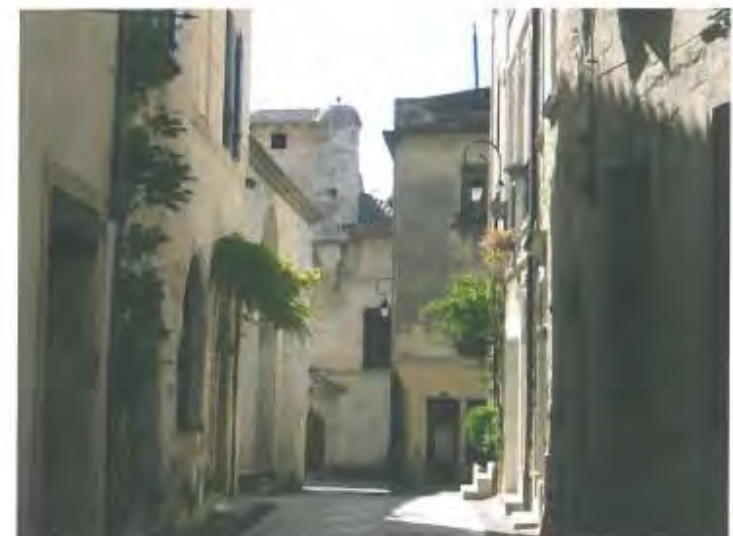
pavés pierre, Aramon
