LES FRICHES INDUSTRIELLES : UN PATRIMOINE GARDOIS

COMMUNE DE LASALLE

Conseil d'Architecture, d'Urbanisme
et de l'Environnement du Gard
11, Place du 8 mai 1945
30 000 - Nîmes

CHAPITRE II : BILAN DE SANTE ET DIAGNOSTIC ARCHITECTURAL SUR LES FRICHES RETENUES

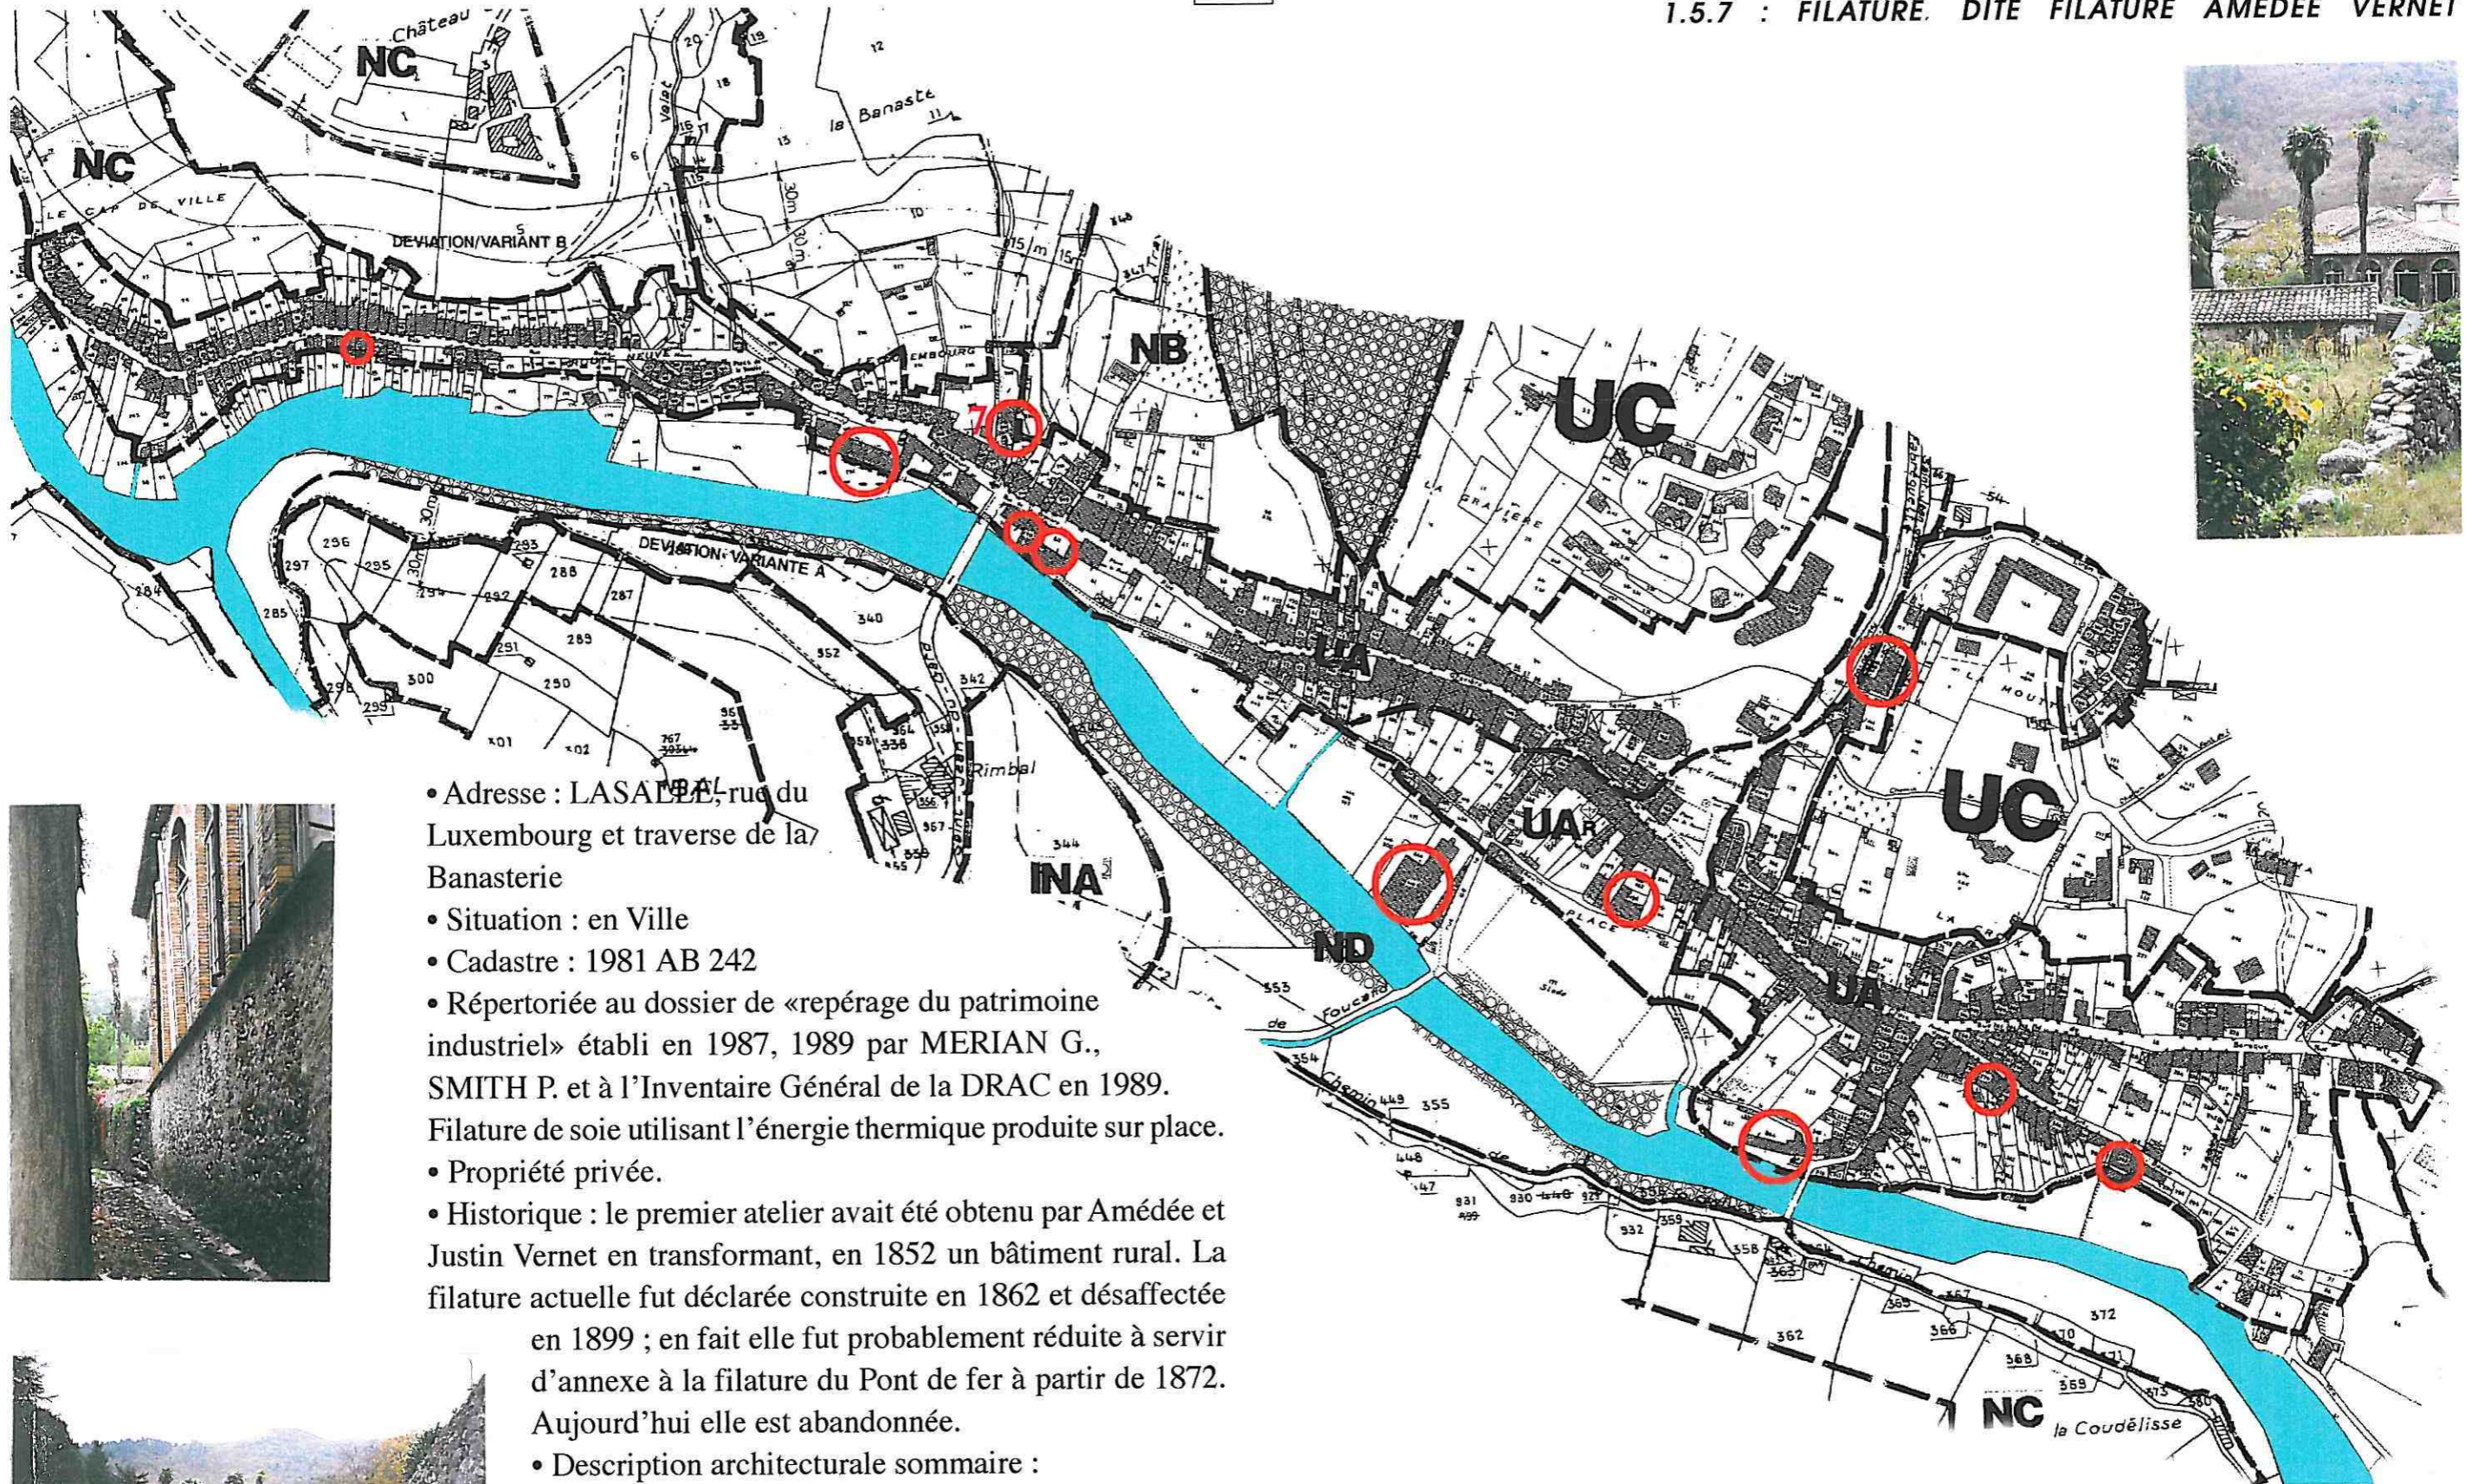
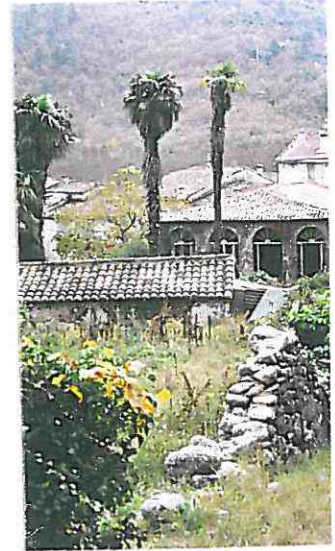
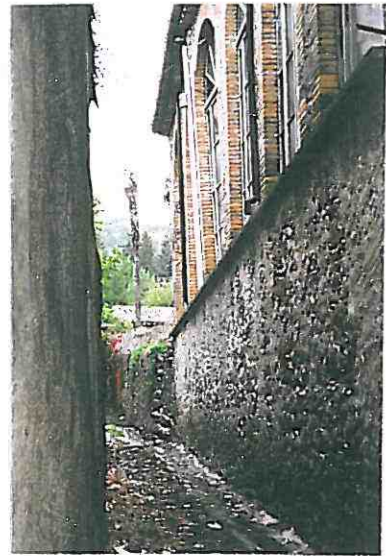
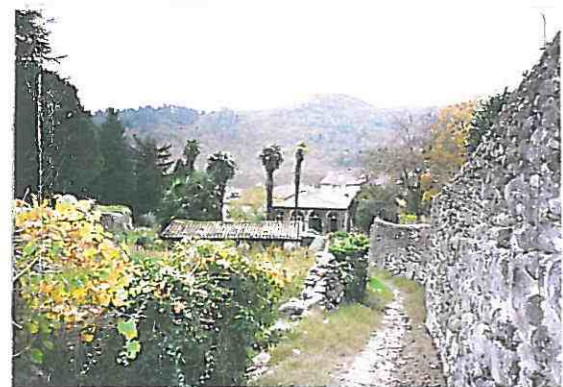
- Adresse : LASALLE, rue du Luxembourg et traverse de la Banasterie
- Situation : en Ville
- Cadastre : 1981 AB 242
- Répertoire au dossier de «repérage du patrimoine industriel» établi en 1987, 1989 par MERIAN G., SMITH P. et à l'Inventaire Général de la DRAC en 1989. Filature de soie utilisant l'énergie thermique produite sur place.
- Propriété privée.
- Historique : le premier atelier avait été obtenu par Amédée et Justin Vernet en transformant, en 1852 un bâtiment rural. La filature actuelle fut déclarée construite en 1862 et désaffectée en 1899 ; en fait elle fut probablement réduite à servir d'annexe à la filature du Pont de fer à partir de 1872. Aujourd'hui elle est abandonnée.

• Description architecturale sommaire :
 Le plan d'ensemble est basé sur un rectangle régulier. Les matériaux de construction utilisés sont pour le gros œuvre la pierre, la brique et le moellon et pour la couverture la tuile creuse.
 Sa structure est composée ainsi :

- vaisseaux et étages : en rez-de-chaussée
- couverture : charpente en bois apparente
- élévations : élévation ordonnancée sans travée.
- Etat de conservation : très délabrée, presque en ruine et à l'abandon.

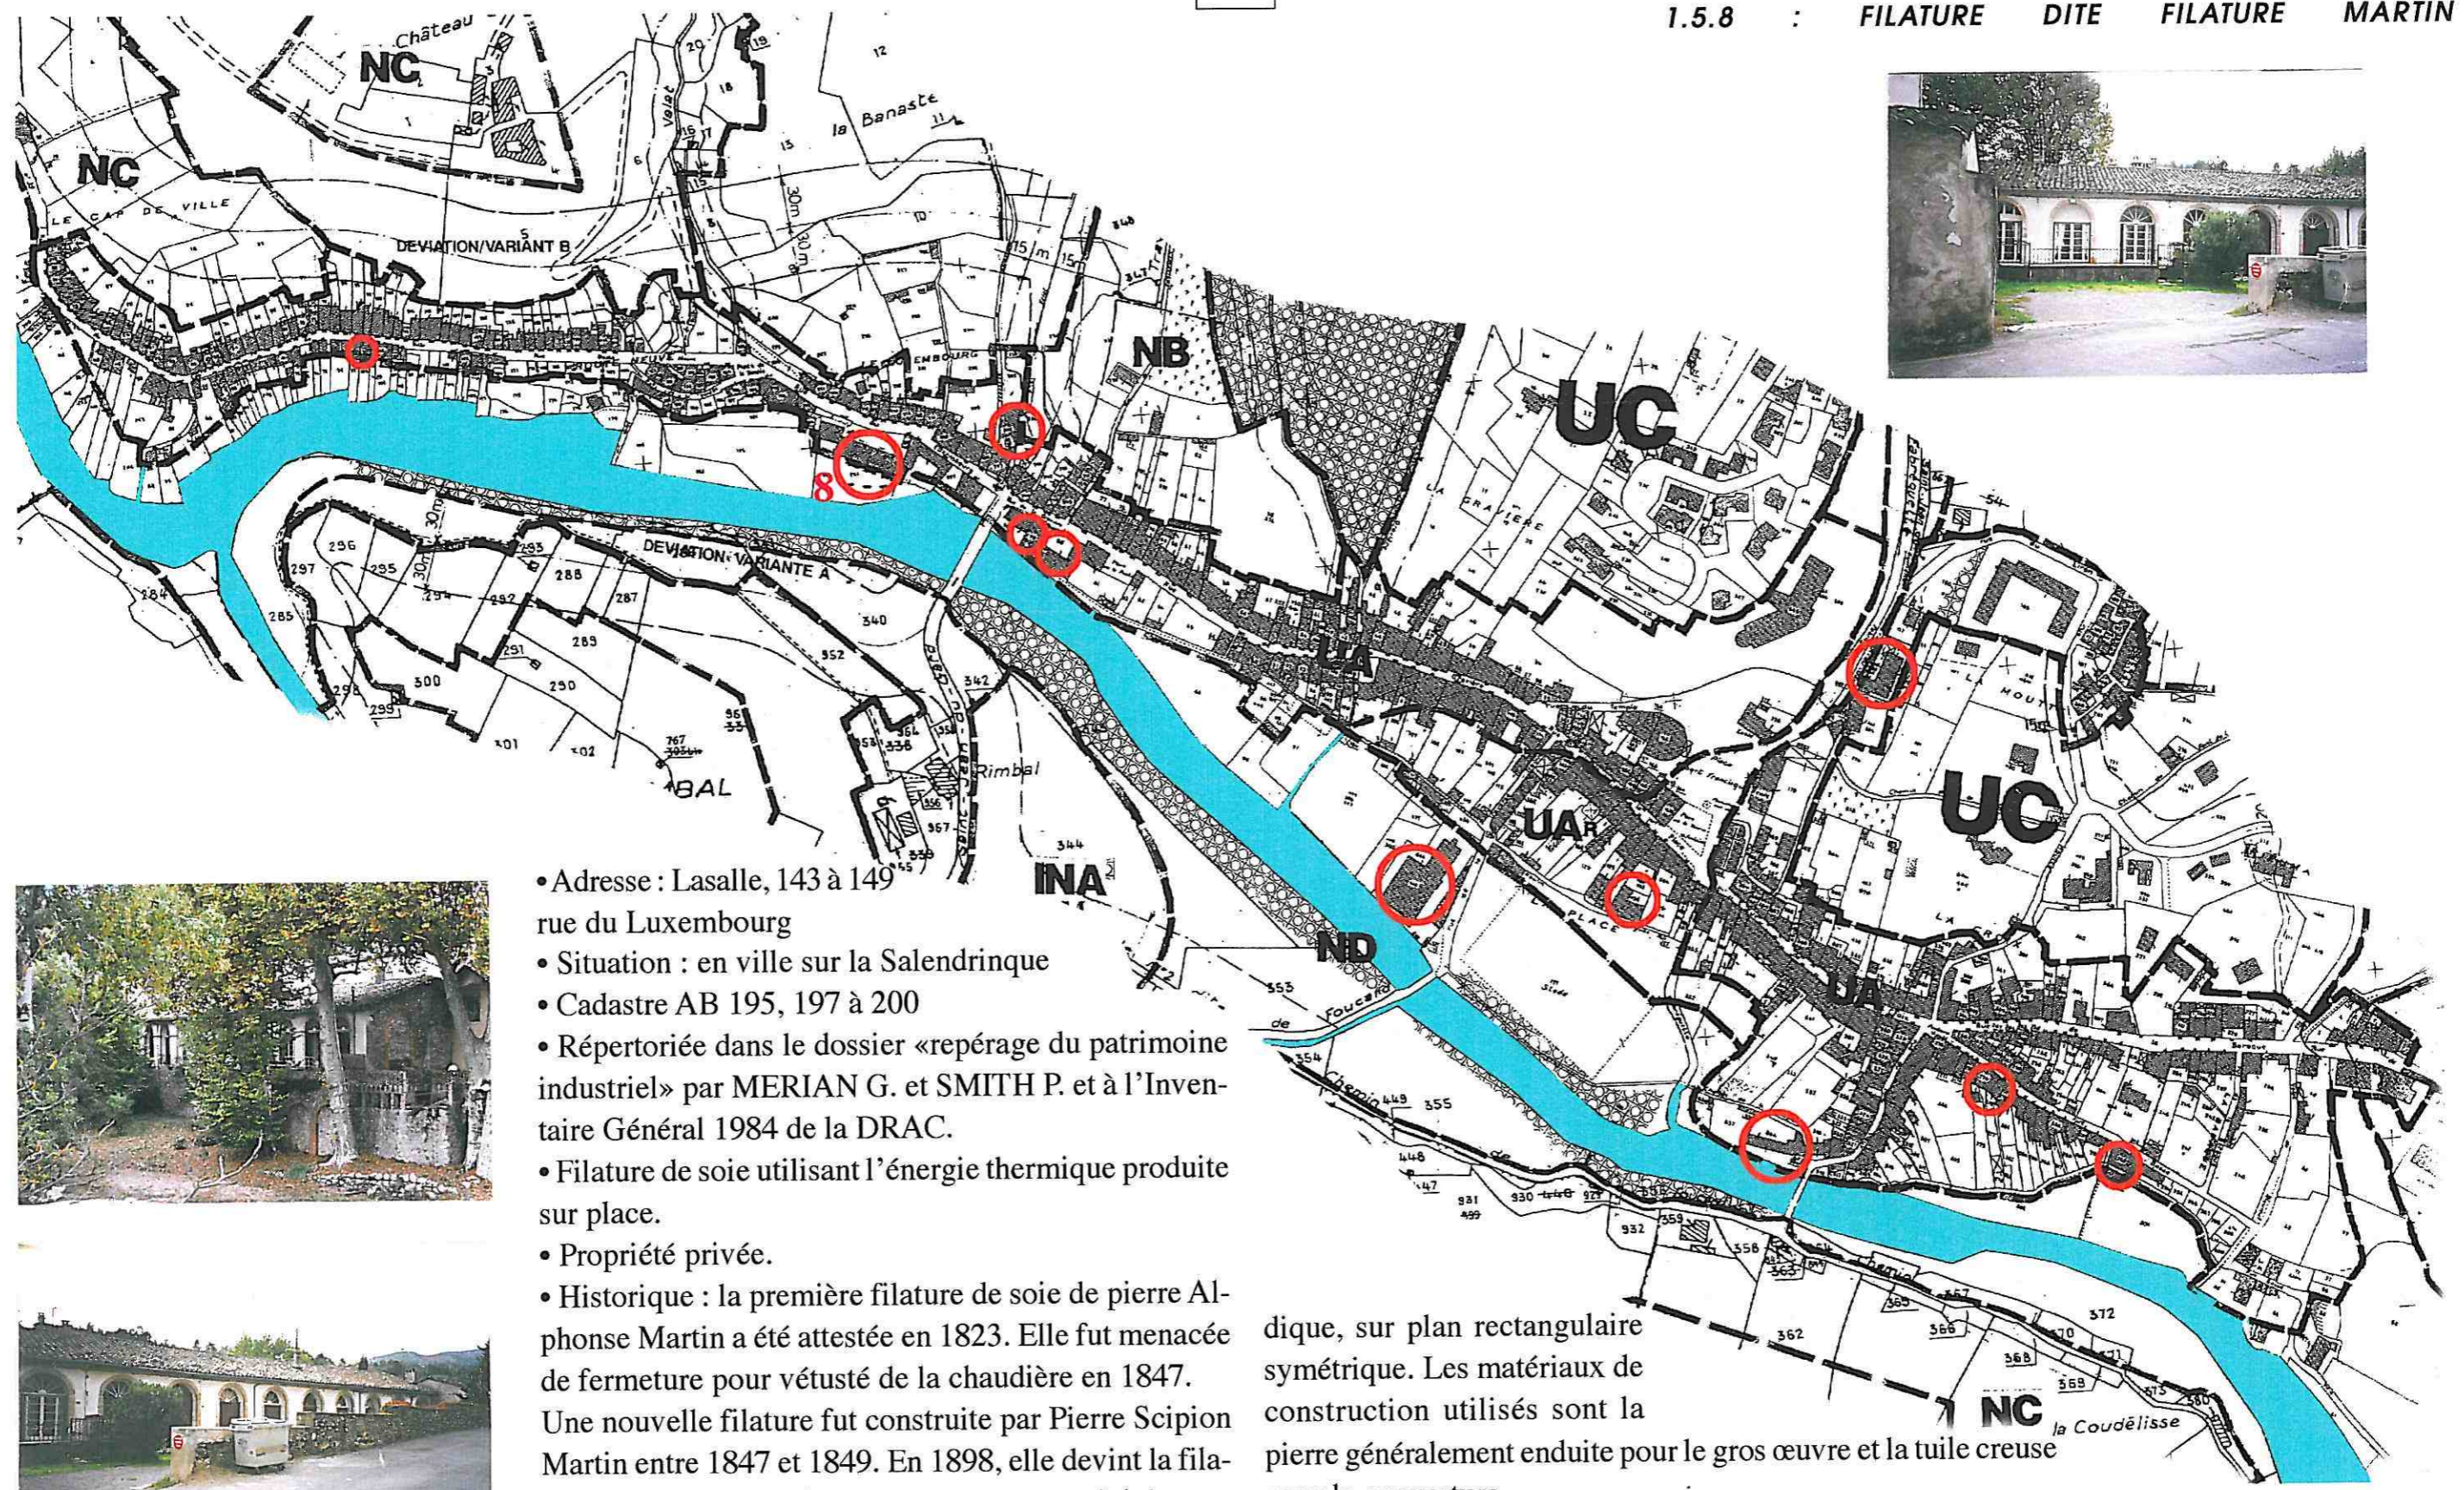
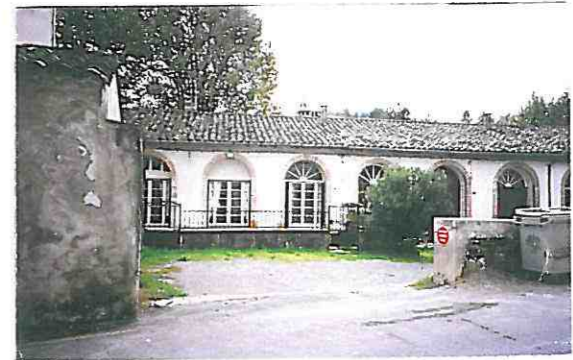
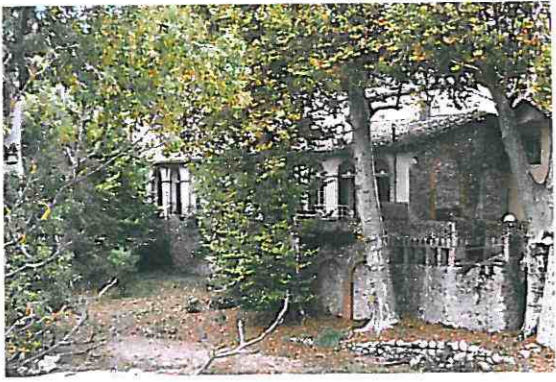
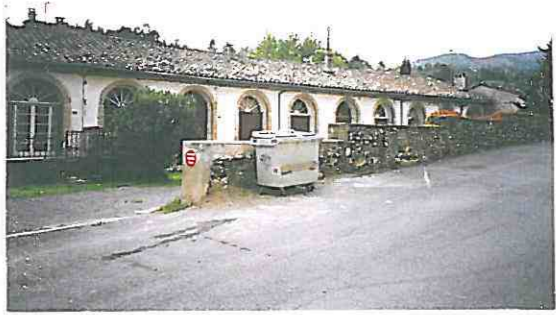
- Adresse : Lasalle, 143 à 149 rue du Luxembourg
- Situation : en ville sur la Salendrinque
- Cadastre AB 195, 197 à 200
- Répertoriée dans le dossier «repérage du patrimoine industriel» par MERIAN G. et SMITH P. et à l'Inventaire Général 1984 de la DRAC.
- Filature de soie utilisant l'énergie thermique produite sur place.
- Propriété privée.
- Historique : la première filature de soie de pierre Alphonse Martin a été attestée en 1823. Elle fut menacée de fermeture pour vétusté de la chaudière en 1847. Une nouvelle filature fut construite par Pierre Scipion Martin entre 1847 et 1849. En 1898, elle devint la filature Dumas et Martin, pour cesser ses activités vers 1925.
- Elle abrite aujourd'hui plusieurs logements.
- Description architecturale sommaire :
Le bâtiment est constitué d'un volume parallélépipé-

- vaisseaux et étages : 1 étage sur soubassement.
- les élévations sont ordonnancées sans travée.
- Etat de conservation : réhabilitée et réaffectée en logements.

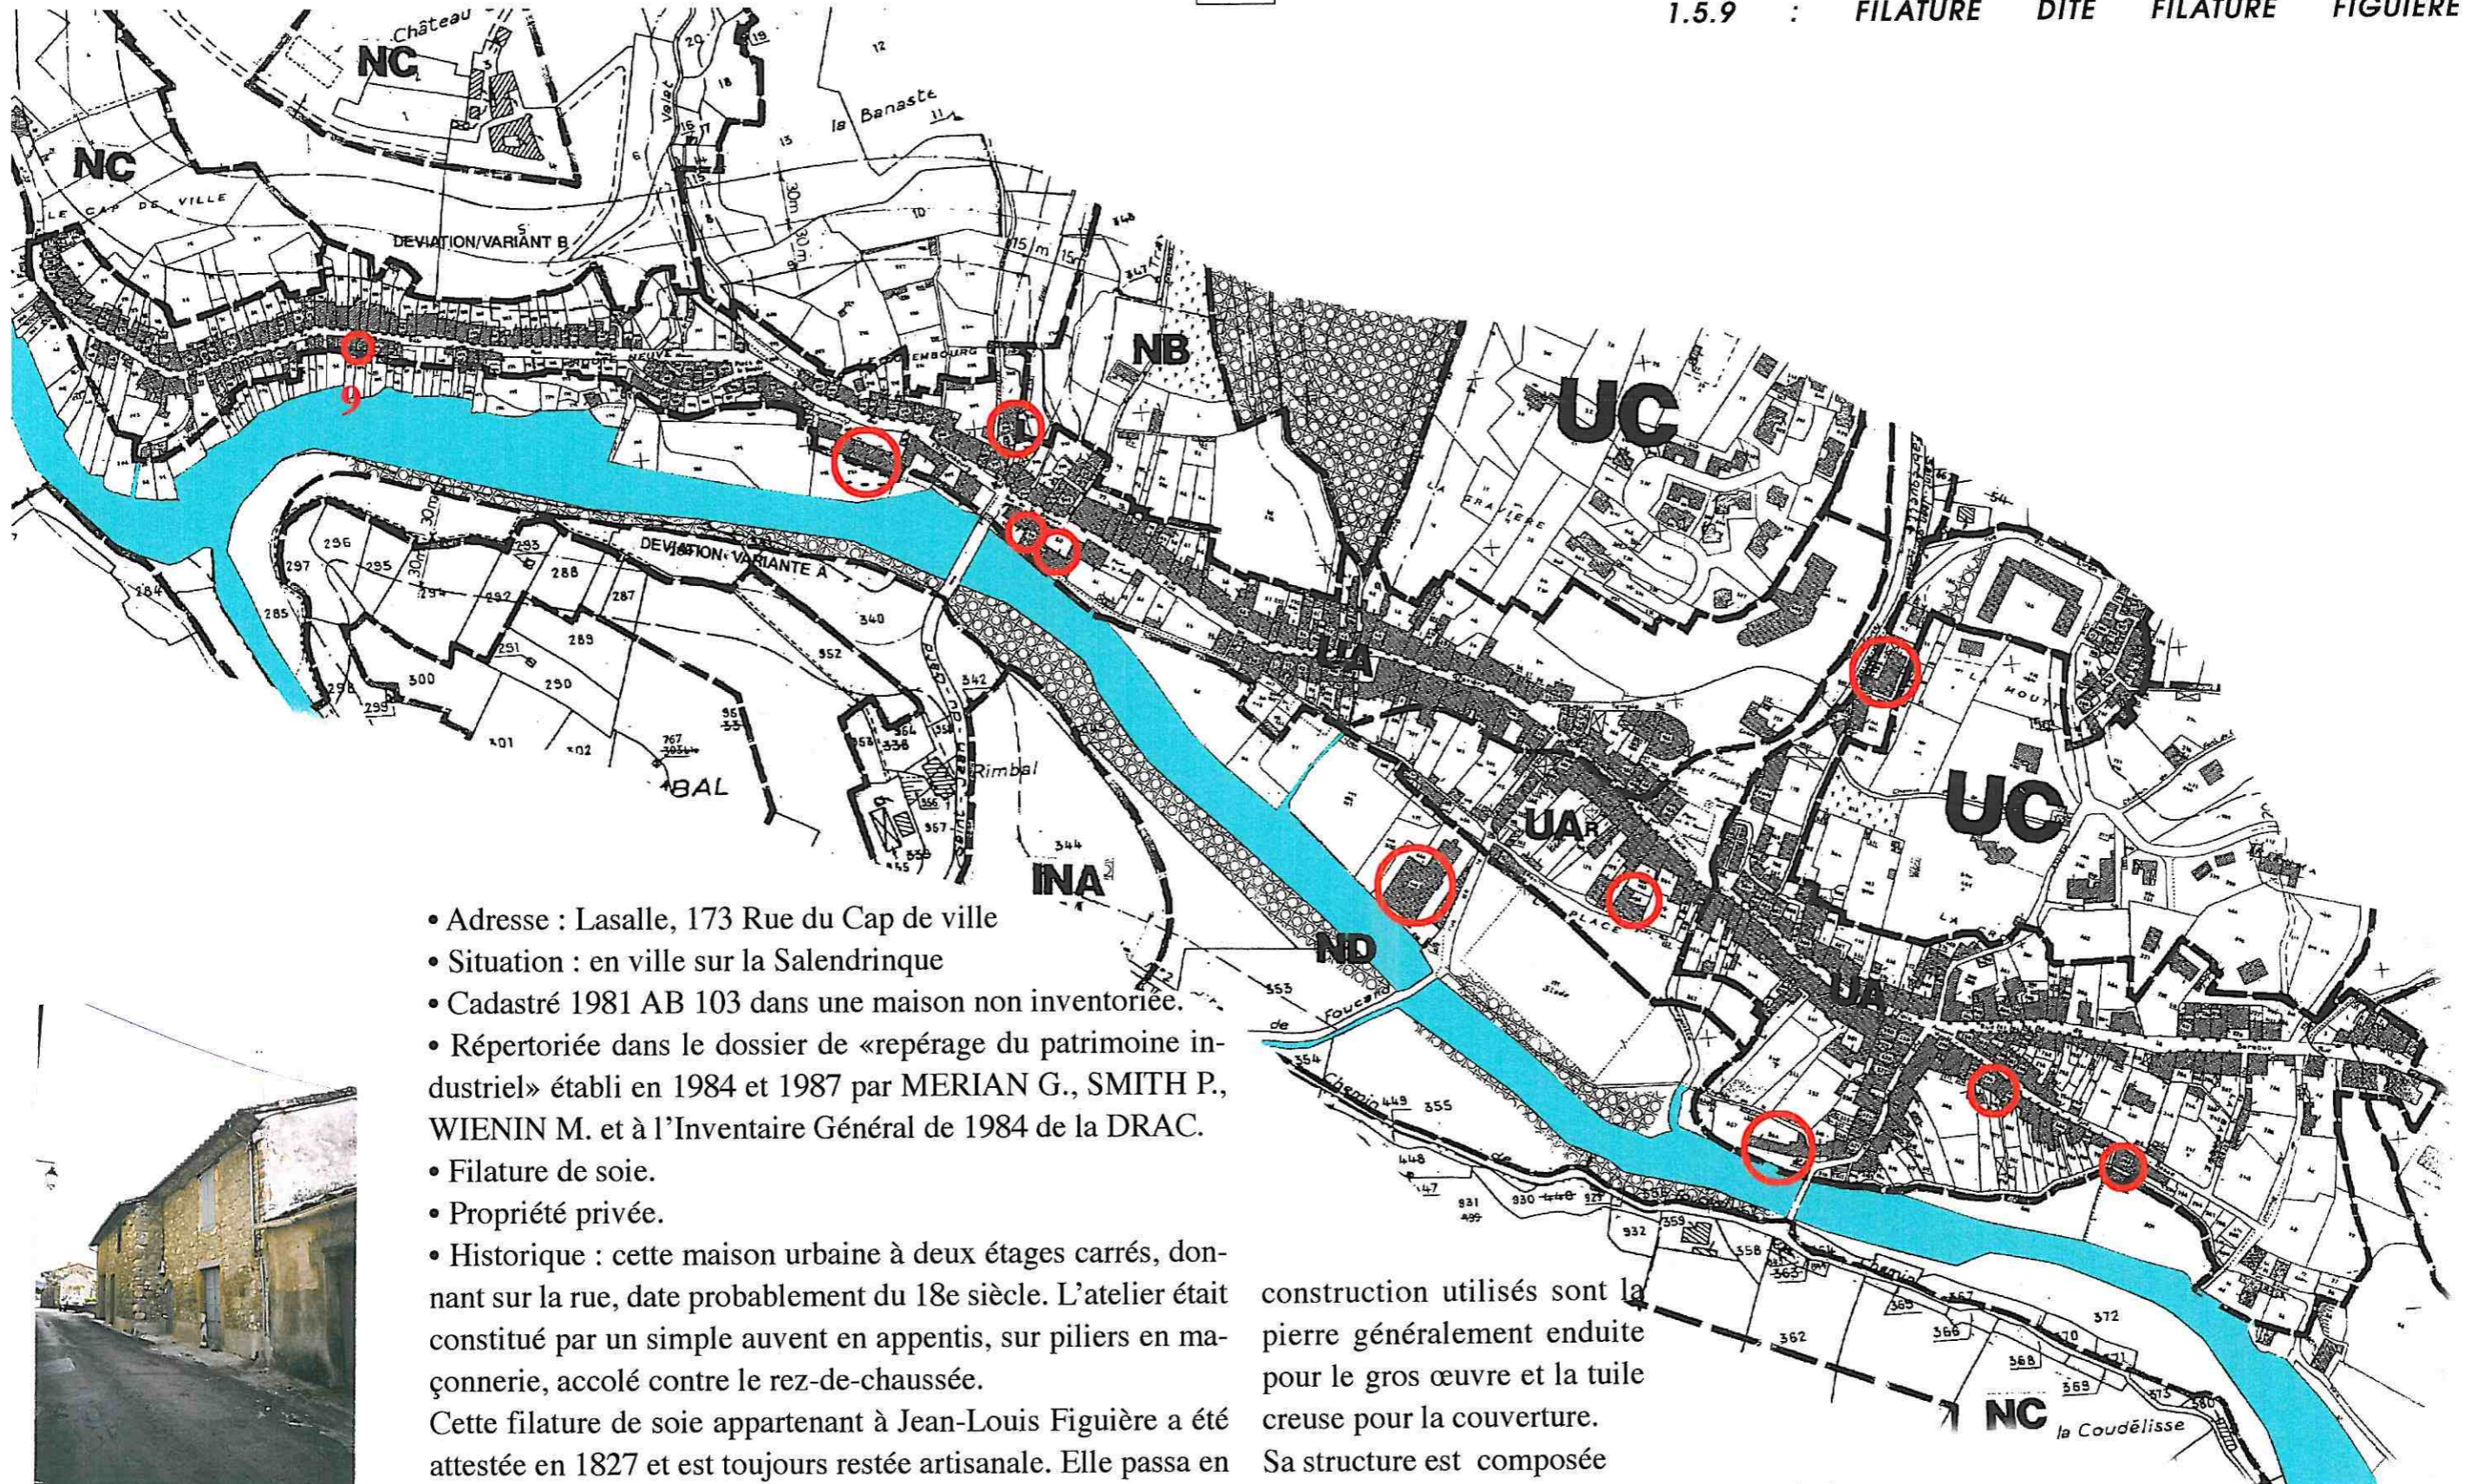
- Adresse : Lasalle, 173 Rue du Cap de ville
- Situation : en ville sur la Salendrinque
- Cadastre 1981 AB 103 dans une maison non inventoriée.
- Répertoire dans le dossier de «repérage du patrimoine industriel» établi en 1984 et 1987 par MERIAN G., SMITH P., WIENIN M. et à l'Inventaire Général de 1984 de la DRAC.

- Filature de soie.
- Propriété privée.
- Historique : cette maison urbaine à deux étages carrés, donnant sur la rue, date probablement du 18e siècle. L'atelier était constitué par un simple auvent en appentis, sur piliers en maçonnerie, accolé contre le rez-de-chaussée. Cette filature de soie appartenant à Jean-Louis Figuière a été attestée en 1827 et est toujours restée artisanale. Elle passa en 1850 à Jean-Louis Figuière fils. Elle fut déclarée transformée en hangar en 1901 mais devait avoir cessé toute activité depuis quelques années.

- Etat de conservation : cet établissement industriel a été désaffecté et rénové en maison d'habitation.

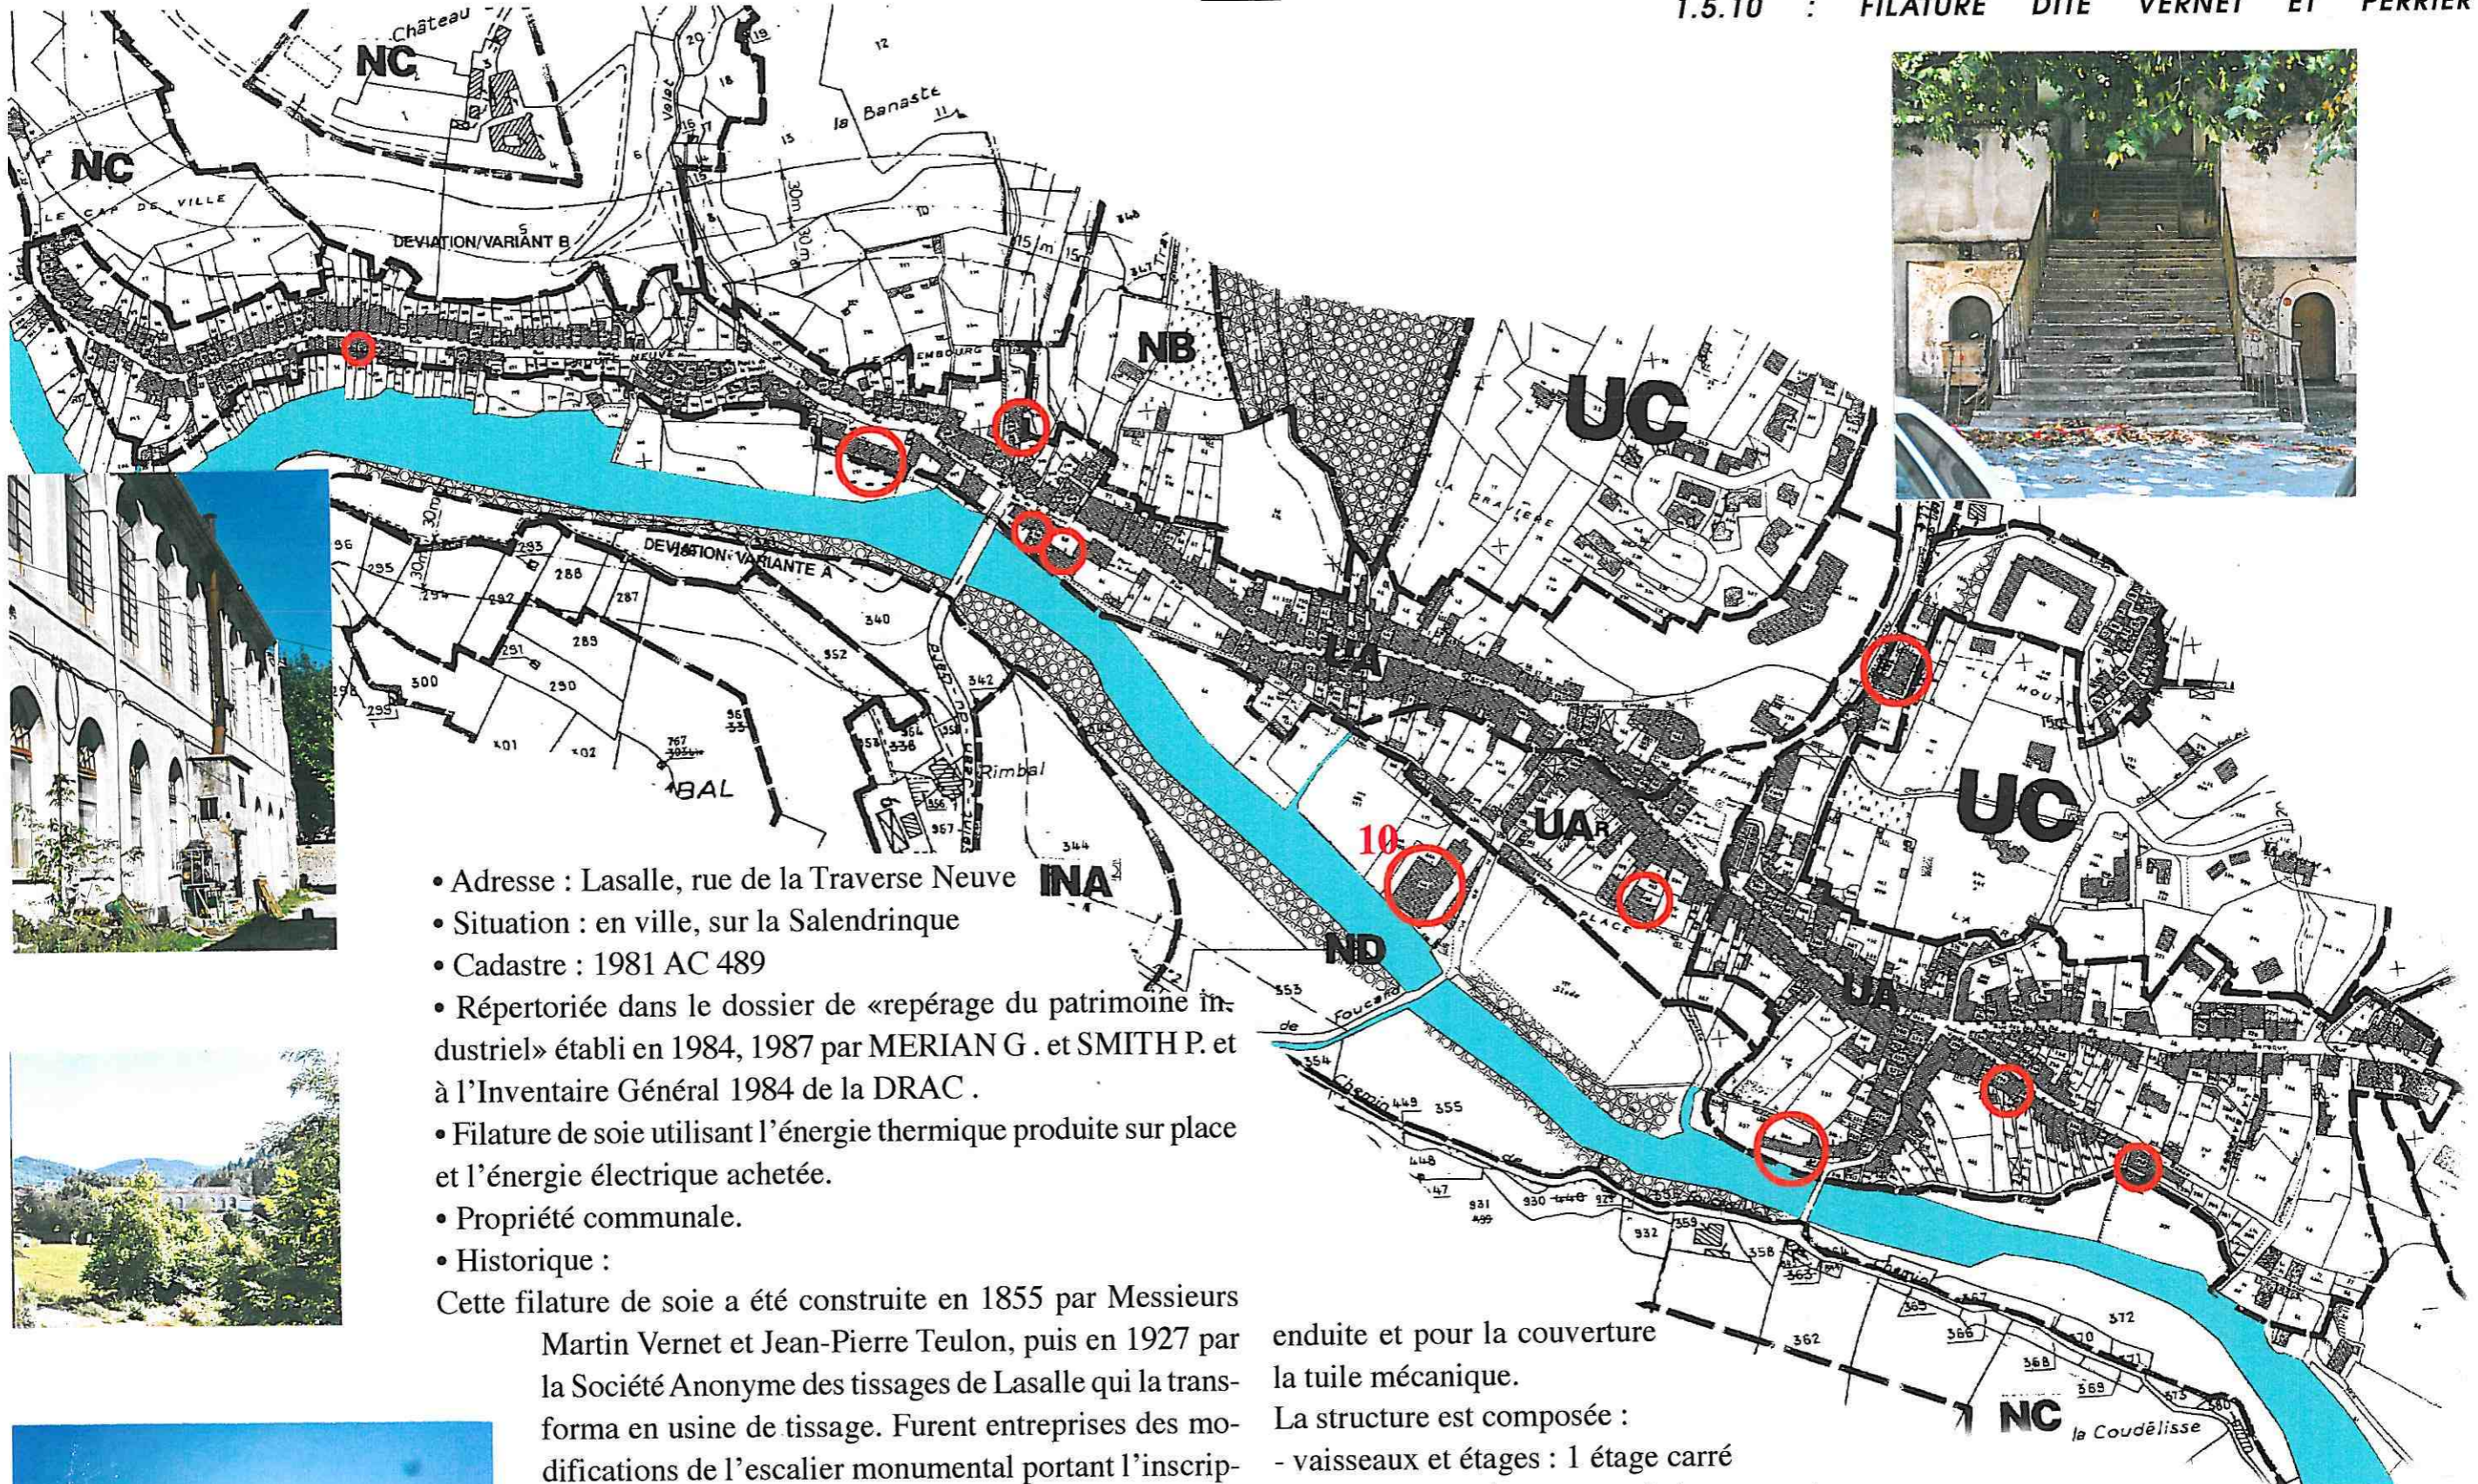
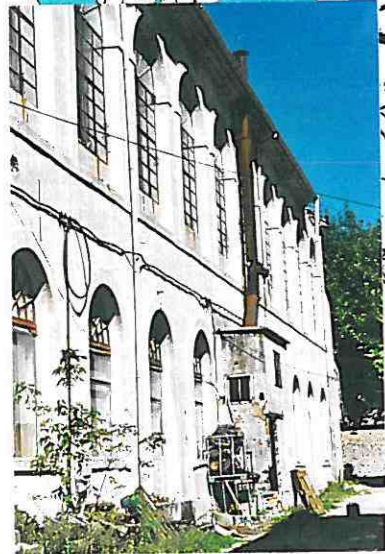
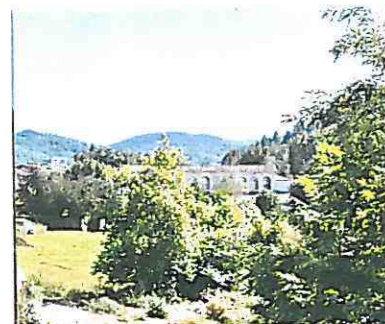
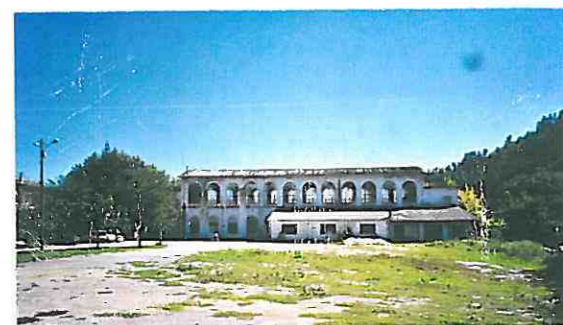
- Adresse : Lasalle, rue de la Traverse Neuve
- Situation : en ville, sur la Salendrinque
- Cadastre : 1981 AC 489
- Répertoire dans le dossier de «repérage du patrimoine industriel» établi en 1984, 1987 par MERIANG . et SMITH P. et à l'Inventaire Général 1984 de la DRAC .
- Filature de soie utilisant l'énergie thermique produite sur place et l'énergie électrique achetée.
- Propriété communale.
- Historique :

Cette filature de soie a été construite en 1855 par Messieurs Martin Vernet et Jean-Pierre Teulon, puis en 1927 par la Société Anonyme des tissages de Lasalle qui la transforma en usine de tissage. Furent entreprises des modifications de l'escalier monumental portant l'inscription «établissement Paulhan- et Fils».

- Etat de conservation : cet établissement industriel désaffecté est abandonné et en cours de dégradation.

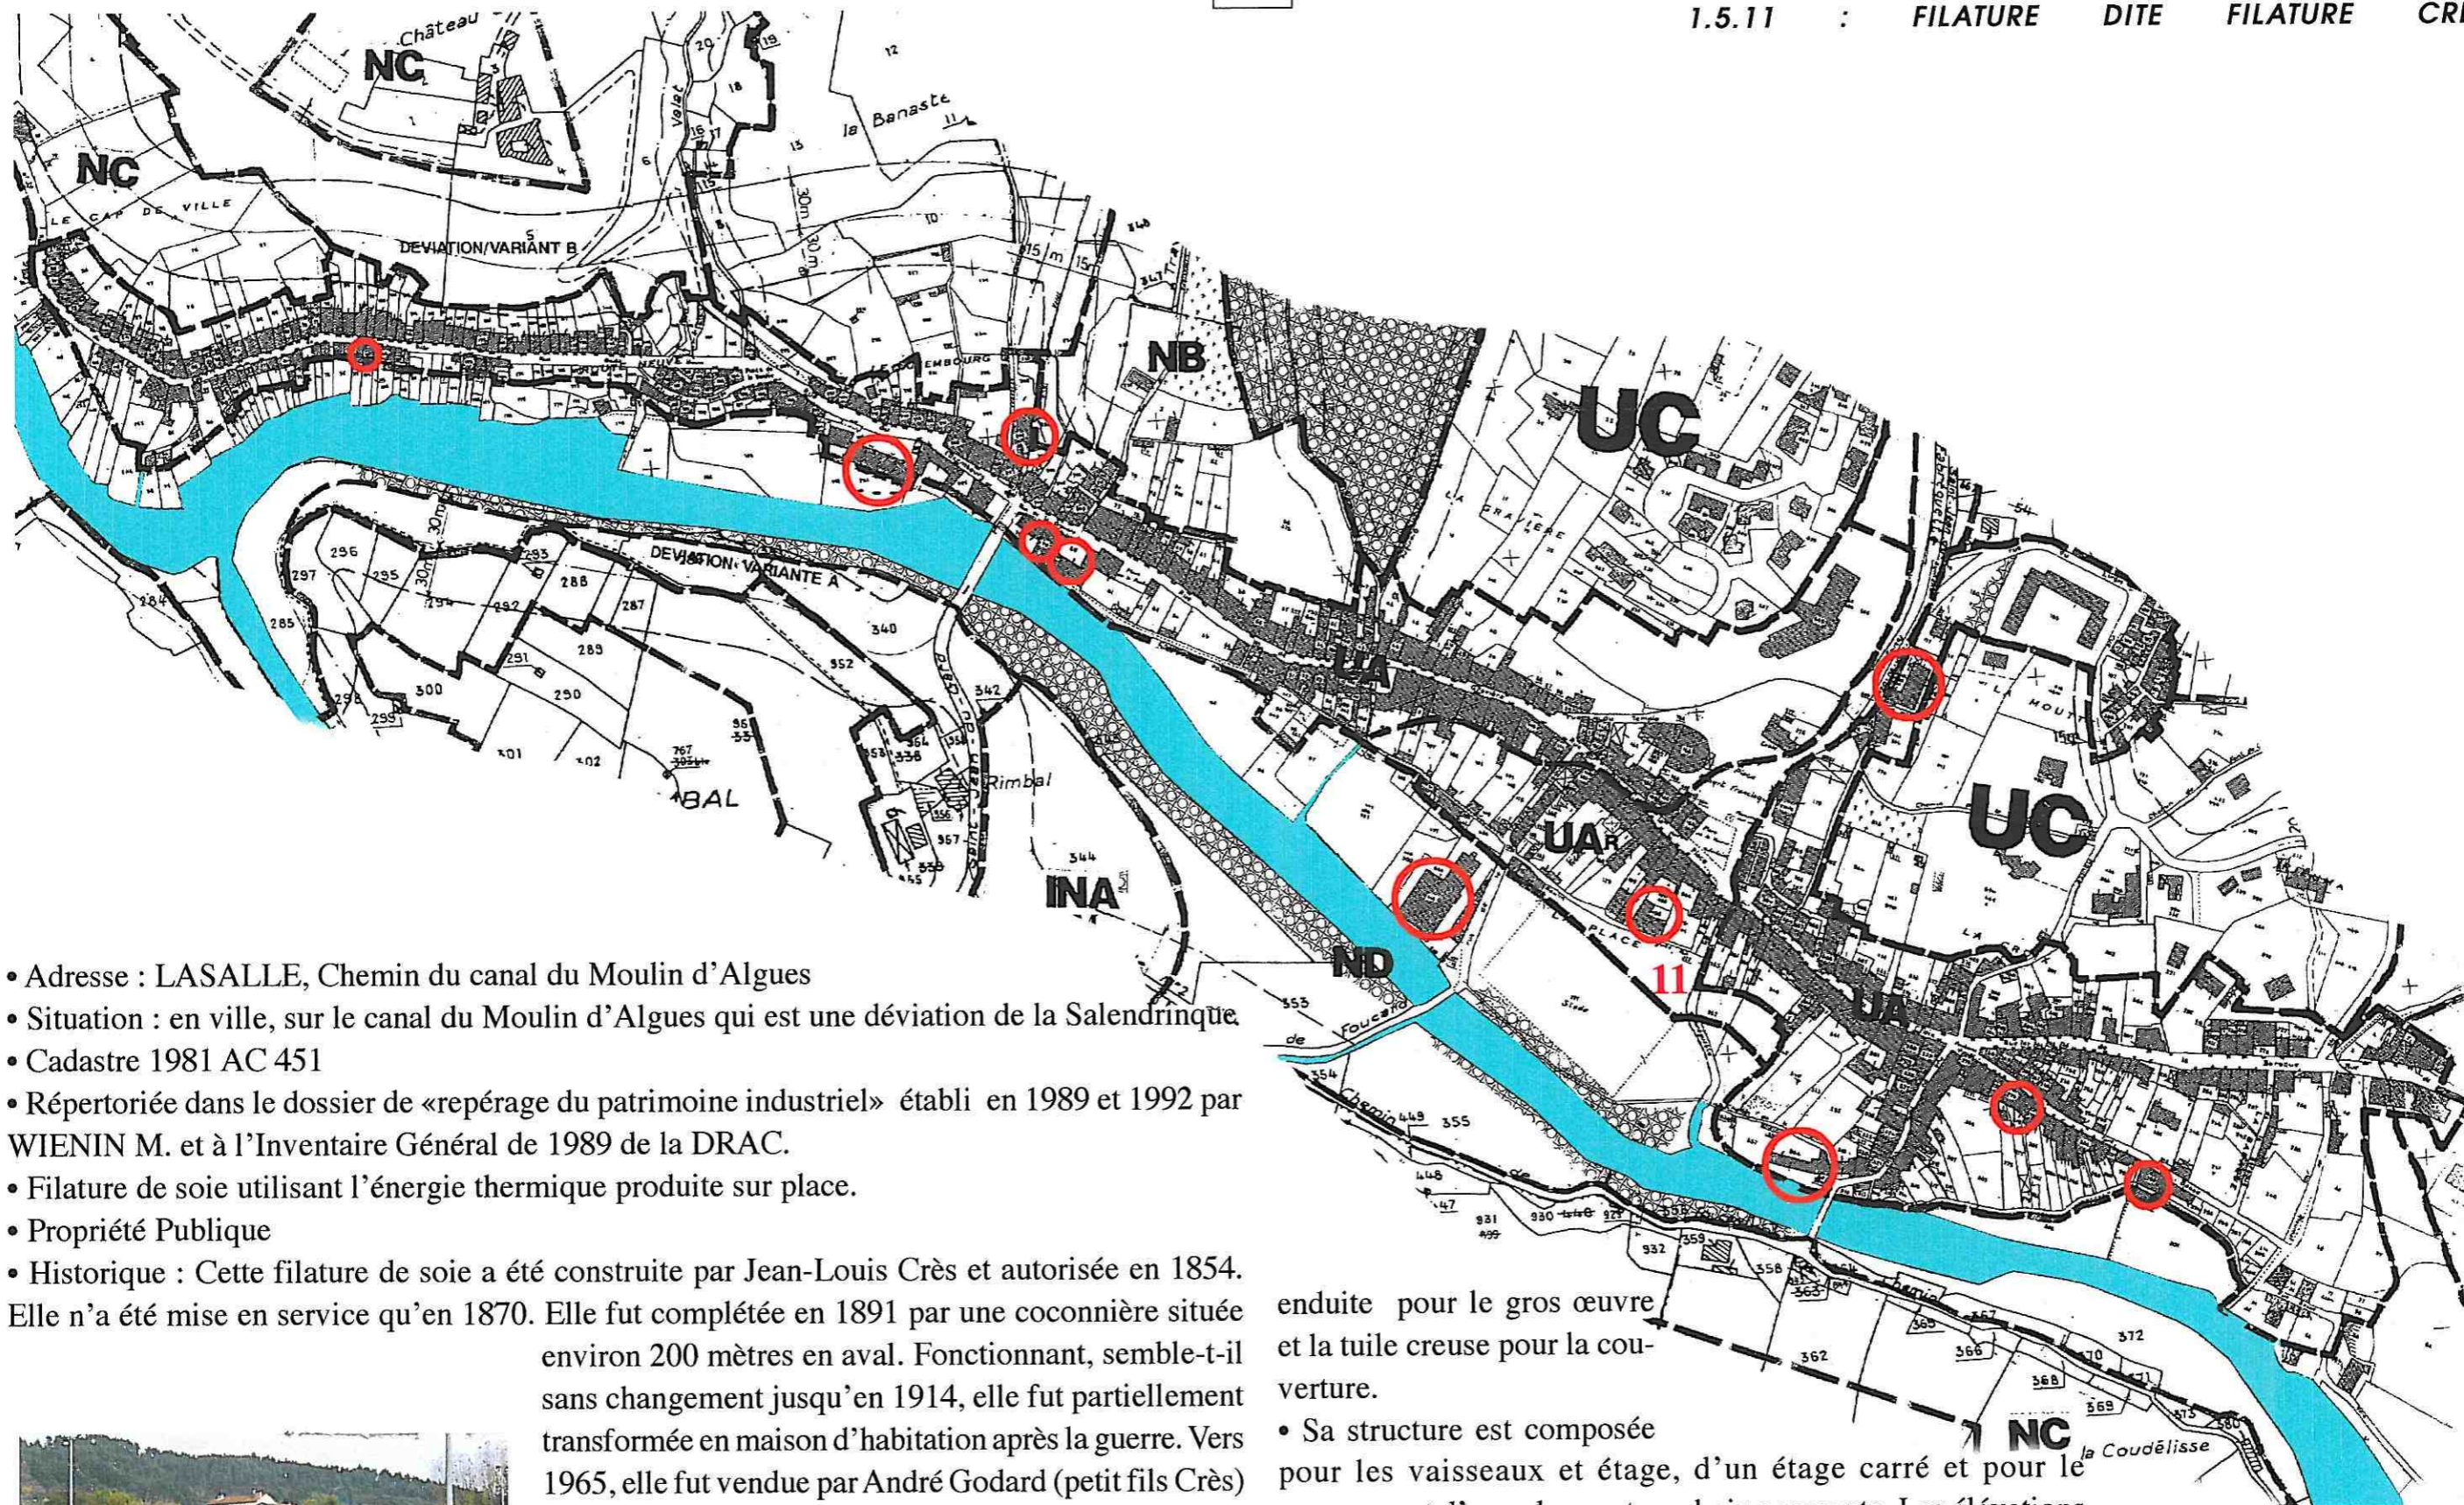
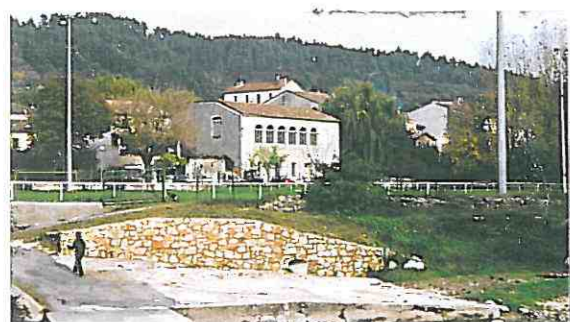
- Adresse : LASALLE, Chemin du canal du Moulin d'Algues
- Situation : en ville, sur le canal du Moulin d'Algues qui est une déviation de la Salendrinque.
- Cadastre 1981 AC 451
- Répertoire dans le dossier de « repérage du patrimoine industriel » établi en 1989 et 1992 par WIENIN M. et à l'Inventaire Général de 1989 de la DRAC.
- Filature de soie utilisant l'énergie thermique produite sur place.
- Propriété Publique
- Historique : Cette filature de soie a été construite par Jean-Louis Crès et autorisée en 1854. Elle n'a été mise en service qu'en 1870. Elle fut complétée en 1891 par une coconnière située environ 200 mètres en aval. Fonctionnant, semble-t-il sans changement jusqu'en 1914, elle fut partiellement transformée en maison d'habitation après la guerre. Vers 1965, elle fut vendue par André Godard (petit fils Crès) à la commune de Lasalle. Restaurée, elle abrite un centre culturel.

- Sa structure est composée pour les vaisseaux et étage, d'un étage carré et pour le couverture d'une charpente en bois apparente. Les élévations sont ordonnancées. La couverture est constituée de toit à longs pans, de toit en bâtière avec pignon couvert.
- Etat de conservation : cet établissement industriel désaffecté est entièrement rénové et réaffecté en équipement socioculturel.
