LES FRICHES INDUSTRIELLES : UN PATRIMOINE GARDOIS

COMMUNE DE LASALLE

Conseil d'Architecture, d'Urbanisme
et de l'Environnement du Gard
11, Place du 8 mai 1945
30 000 - Nîmes

CHAPITRE II : BILAN DE SANTE ET DIAGNOSTIC ARCHITECTURAL SUR LES FRICHES RETENUES

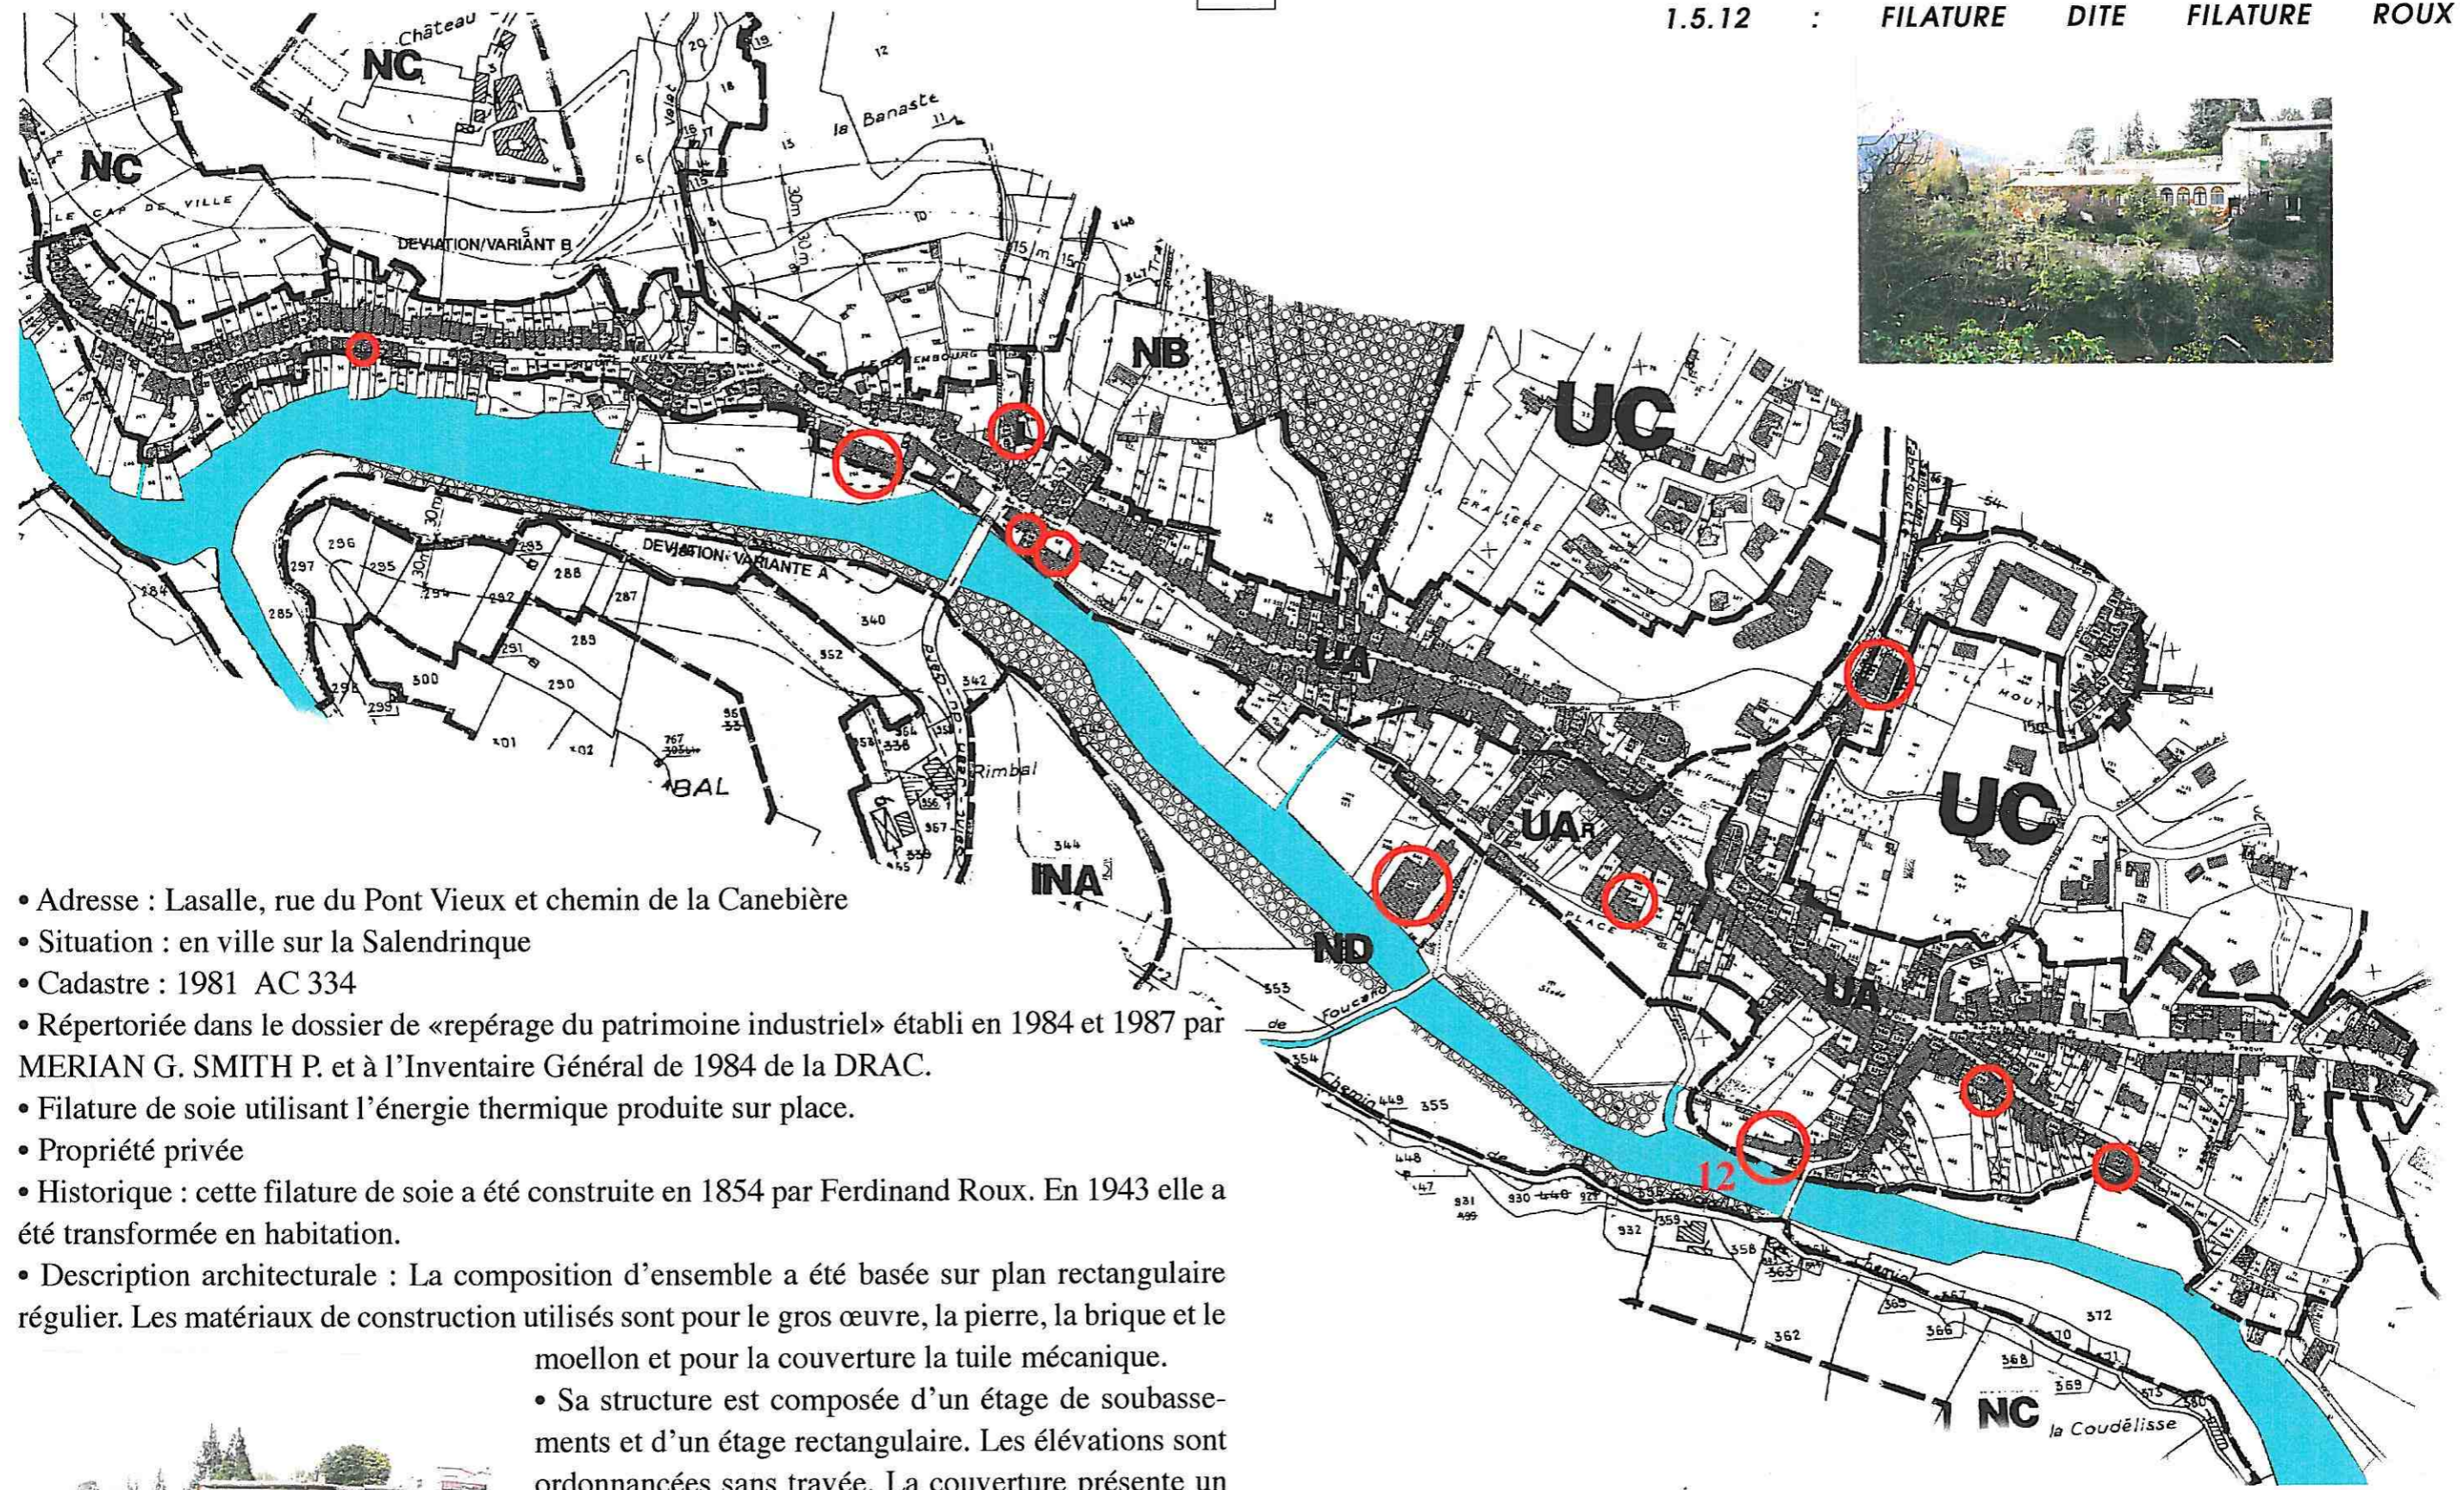
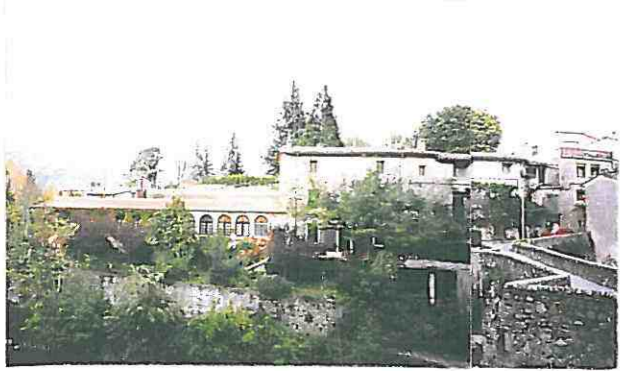
- Adresse : Lasalle, rue du Pont Vieux et chemin de la Canebière
- Situation : en ville sur la Salendrinque
- Cadastre : 1981 AC 334
- Répertoire dans le dossier de «repérage du patrimoine industriel» établi en 1984 et 1987 par MERIAN G. SMITH P. et à l'Inventaire Général de 1984 de la DRAC.
- Filature de soie utilisant l'énergie thermique produite sur place.
- Propriété privée
- Historique : cette filature de soie a été construite en 1854 par Ferdinand Roux. En 1943 elle a été transformée en habitation.
- Description architecturale : La composition d'ensemble a été basée sur plan rectangulaire régulier. Les matériaux de construction utilisés sont pour le gros œuvre, la pierre, la brique et le moellon et pour la couverture la tuile mécanique.

- Sa structure est composée d'un étage de soubassements et d'un étage rectangulaire. Les élévations sont ordonnancées sans travée. La couverture présente un toit à longs pans. La typologie des ouvertures se présente sous forme d'un arc plein cintre et rectangulaire.
- Etat de conservation : cet établissement industriel désaffecté a été rénové et réutilisé en habitation.
